Prüfung elektrischer Anlagen im Rahmen der Feuerversicherung

G. Paschke

Zu den Aufgaben der Technischen Überwachung gehört auch die Prüfung elektrischer Anlagen in gewerblichen Betrieben, die im Rahmen der Feuerversicherungsbedingungen des Verbandes der Sachversicherer gefordert wird. Sinn und Zweck dieser Prüfungen soll es sein, Schäden und Mängel in den Niederspannungsanlagen rechtzeitig zu erkennen, so daß sie nicht zu Bränden und Unfällen führen können. Damit sind Art und Umfang derartiger Prüfungen umgrenzt, deren Dauer und Kosten für die Betriebe in erträglichem und wirtschaftlich vertretbarem Maß stehen müssen.

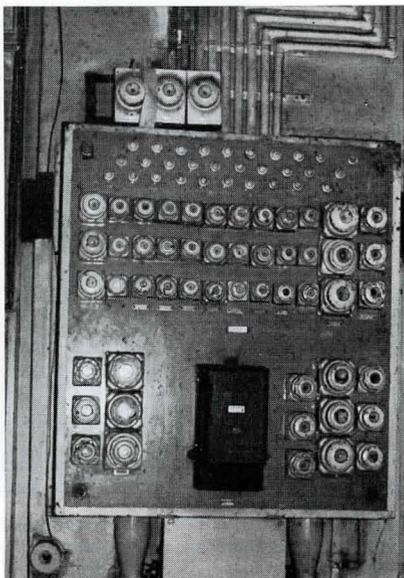
Bild 1.
Alte Marmortafelverteilung mit rückseitigen Anschlüssen, behelfsmäßig erweitert. Messung der Leitungsisolation der Wechselspannungsstromkreise und Nachprüfung der Leiterquerschnitte mit „Bordmitteln“ undurchführbar.

Der erste Grund spricht für sich; für den zweiten ein Beispiel: In einem genullten Netz bei heute vielfach noch vorhandenen Blech- oder Marmor-schalttafeln mit rückseitigen Anschlüssen (Bild 1) die zugehörigen Nulleiter-abgänge zu finden und „mit Bordmitteln“ abzuklemmen, ist zeitlich nicht durchführbar; man muß sich wohl in jedem Prüffall auf Stichproben beschränken.

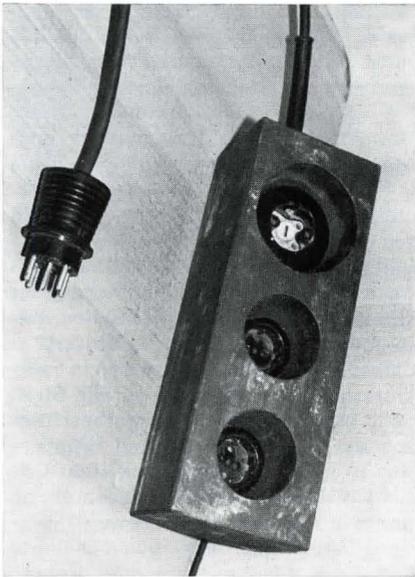
Bild 2.
Kraft- und Lichtsteckdosen im Hartholzkloben; weitgehend gegen mechanische Beschädigung geschützt.
Auch ihrer runden Form wegen zeigt sich für diesen Zweck die Perilex-Kraftsteckdose der alten Flachsteckdose überlegen.

Wie Bild 2 bis 5 zeigen, gibt es aber auch findige Betriebselektriker, die jeweils für ihren besonderen Betrieb eine geeignete Lösung finden; zum Lob dieser als „unproduktiv“ geltenden Mitarbeiter sei dies besonders hervorgehoben und zur Nachahmung empfohlen. Derartige einfache Maßnahmen helfen laufende Unkosten einsparen und erhöhen dazu noch die Betriebssicherheit.

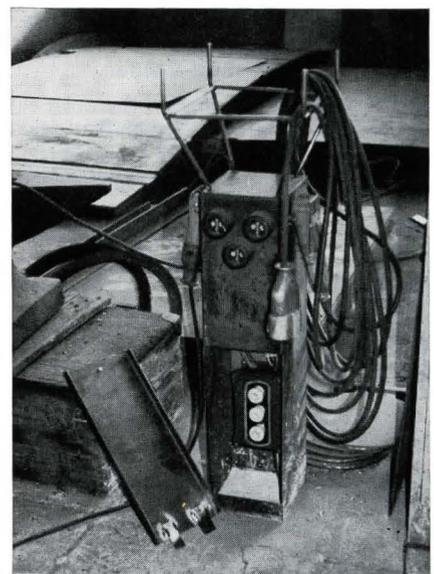
Bild 3.
Kraft- und Licht-„Zapfsäule“ in rauhem Betrieb mit Gestänge zum Aufbewahren der Verlängerungsleitungen; Sicherungen in der Säule untergebracht. Der findige Betriebs-elektriker hat auf seine Weise für Ordnung und Sicherheit beim Betrieb der Handgeräte gesorgt.

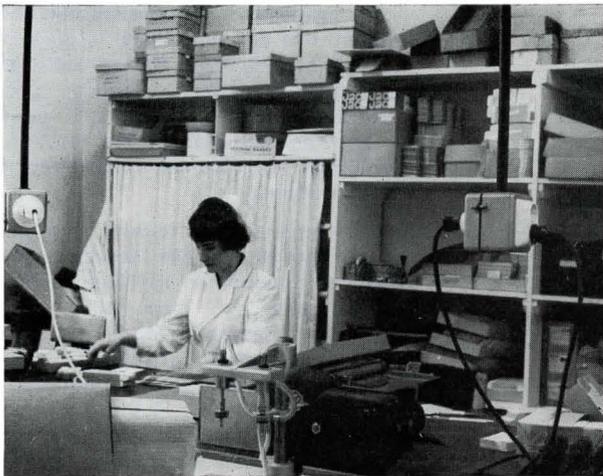
Bild 4.
Steckdosen-Pendel für Kraft und Licht in einem pharmazeutischen Betrieb. Die Verpackungstischfläche bleibt von Zuleitungen frei.

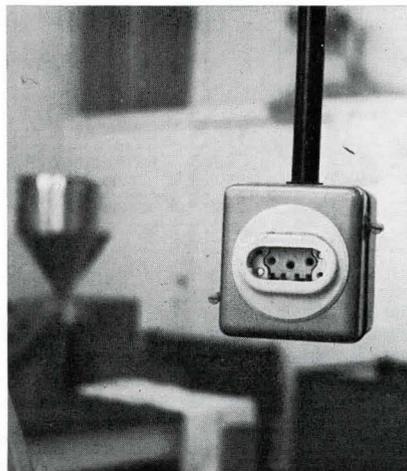
Bild 5.
Steckdosen-Pendel wie in Bild 4; „Kraftseite“. Immer mehr setzt sich die 5phasige Leitungsverlegung für Kraftstromkreise durch: 3 Phasen, Null- und Schutzleiter. Diese Anordnung sollte nicht nur für besondere Räume (explosionsgefährdet, in der Landwirtschaft u. a.) gefordert werden.

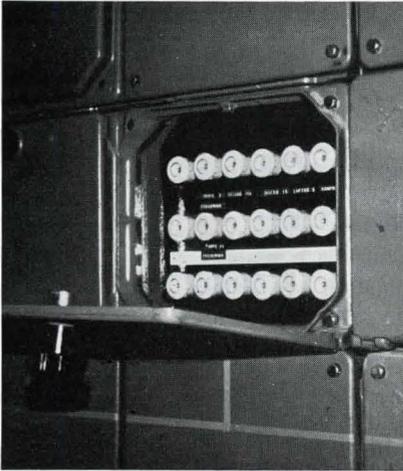
Bild 6.
Gußunterverteilung, etwa 100 m vom Motorschutzschalter, Bild 7, entfernt, in „offenem“ Raum. Leitungsisolationsmessung Phase gegen Phase: 100 Ohm. Durch Messen der Leitungsisolations wurde der Fehler im Motorschutzschalter Bild 7 aufgedeckt.

In einem anderen Fall ist durch die Nachprüfung der Leitungsisolations vielleicht großer Schaden verhütet worden. An der Ostwand einer neu errichteten Abfüllhalle für brennbare Flüssigkeiten war zur Hallenheizung ein Heißluftaggregat angebracht worden, dessen Motorschutzschalter unmittelbar auf den Wandkacheln im Innern des Gebäudes aufsaß. Die Halle gilt als explosionsgefährdeter Raum. Der Schutzschalter entsprach den besonderen Anforderungen; Schalt- und Anschlußraum getrennt, jeder für sich mit einer gummigedichteten Abdeckkappe versehen (Bild 6). Die Verteilung auch für diesen Sicherungsabzweig war in üblicher gußgekapselter Bauart (Bild 7) in einem ungefährdeten Schaltraum etwa 100 m entfernt vom Heizlüfter mit seinem Motor und Schutzschalter untergebracht. Entgegen ausreichenden Werten für andere Sicherungskreise wurden für diesen etwa 100 Ohm Phase gegen Phase als Isolationswiderstand gemessen.

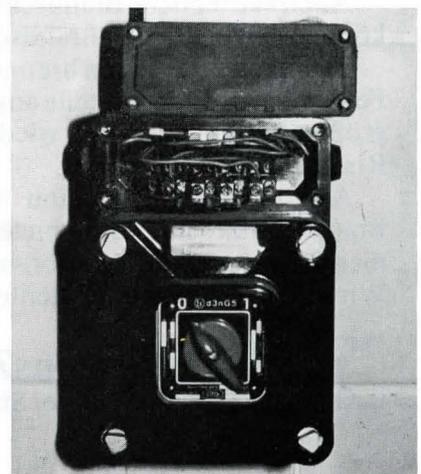
Bei weiterer Prüfung stellte sich folgendes heraus: Der zugehörige Motorschutzschalter, vor allem dessen Anschlußraum, fühlte sich heiß an. Beim Öffnen quoll aus dem Raum ein Wasserdampf-Wasser-Gemisch. Mit etwa 2500 W Heizleistung war Kondenswasser in dem Anschlußraum aufgeheizt worden. Dieser Anschlußraum hatte, verursacht durch die starken Temperaturunterschiede zwischen den Tagen und Nächten des sonnigen Frühjahres die feuchte, durch die Mauerausdünstung des Neubaus geschwängerte Hallenluft „eingatmet“; das sich besonders nachts bei äußerer Abkühlung bildende Kondenswasser hatte dementsprechend einen verhältnismäßig geringen spezifischen Widerstand.

Durch sattes Aufsitzen auf der Steinwand nahm der Schalter an den Temperaturschwankungen voll teil. Sicherlich hätte der darunter liegende Schaltraum des Schalters die gleiche Erscheinung gezeigt, wenn dessen Luftraum nicht durch Bauteile stark beschränkt gewesen wäre. Dieser wie auch die Motorschutzschalter der übrigen

Bild 7.
Zugehöriger Motorschutzschalter, in explosionsgefährdeter Abfüllhalle als „Heißwasserbereiter“. Im „atmenden“ Anschlußraum hatte sich leitfähiges (Neubau) Schwitzwasser gebildet und überbrückte die Anschlußklemmen.

gen Heißluftaggregate in der Halle erhielten durch Zwischenstücke Abstand von der Wand: schon bei geringem Luftabstand von der Steinmauer wurde kein Schwitzwasser mehr gebildet. Dieser kleine Erfahrungsbericht aus der Prüfung elektrischer Anlagen auf Grund von Feuerversicherungsverträgen sagt zusammengefaßt etwa folgendes aus:
