Brände durch Fußbodenklebarbeiten

Dr. rer. nat. Wilhelm Jach

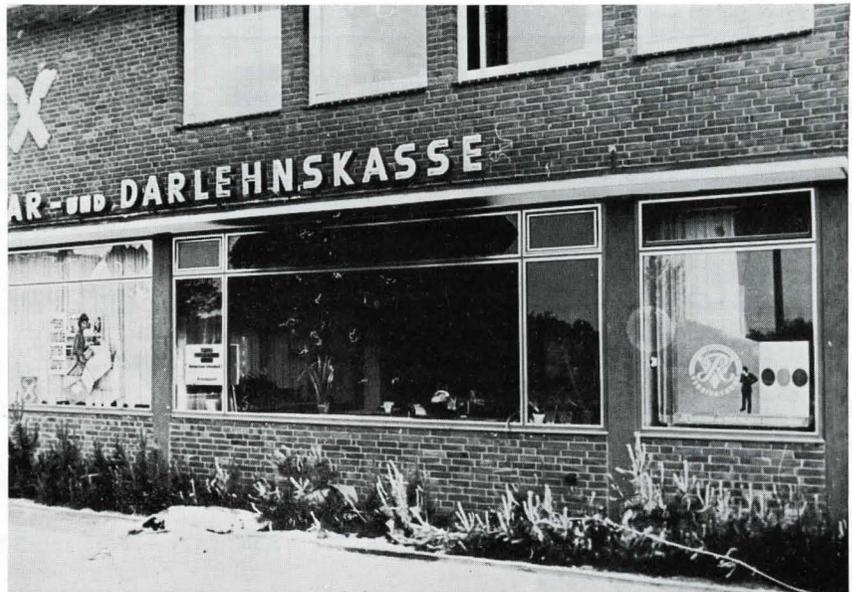
Bild 1. Druckwellenwirkung im Erdgeschoß.

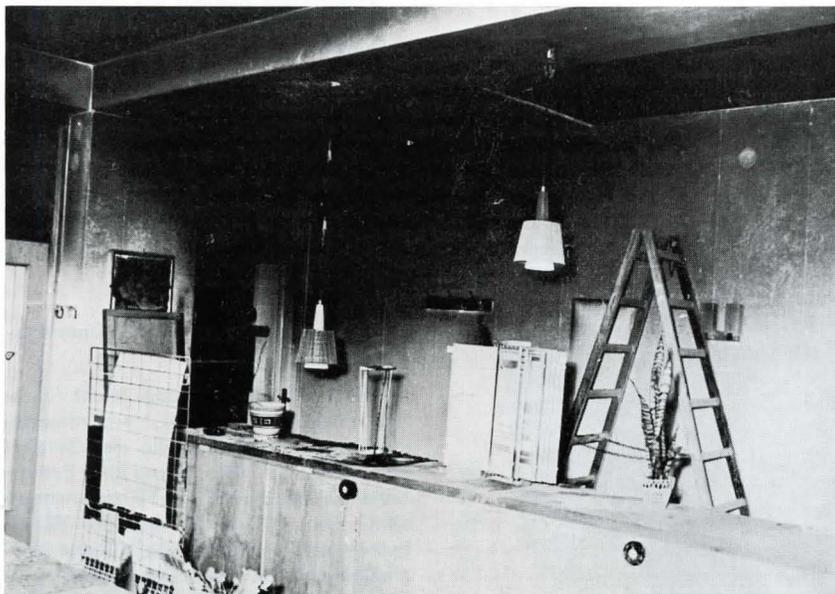
Bild 2. Rußablagerung an Decken und oberen Wandbereichen (Explosionsschwade).

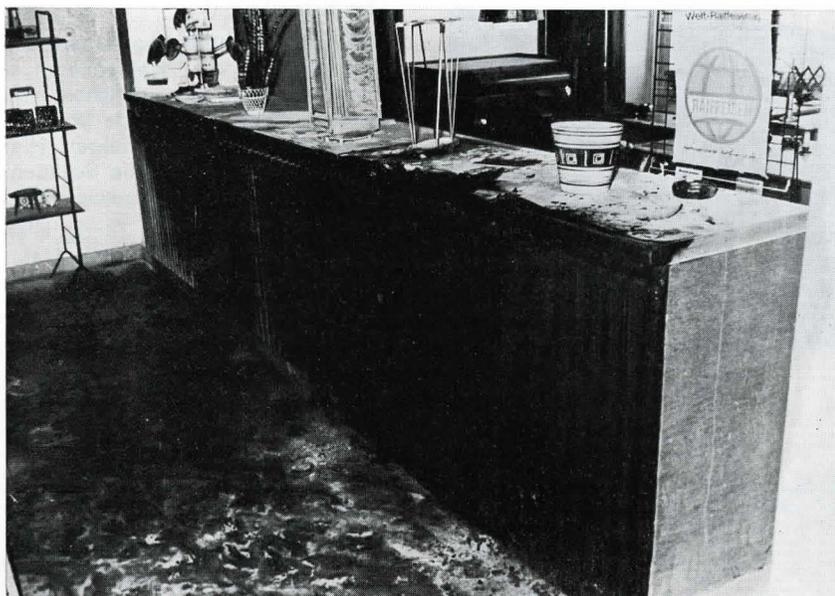
Bild 3. Flächenbrandschäden auf dem Fußboden.

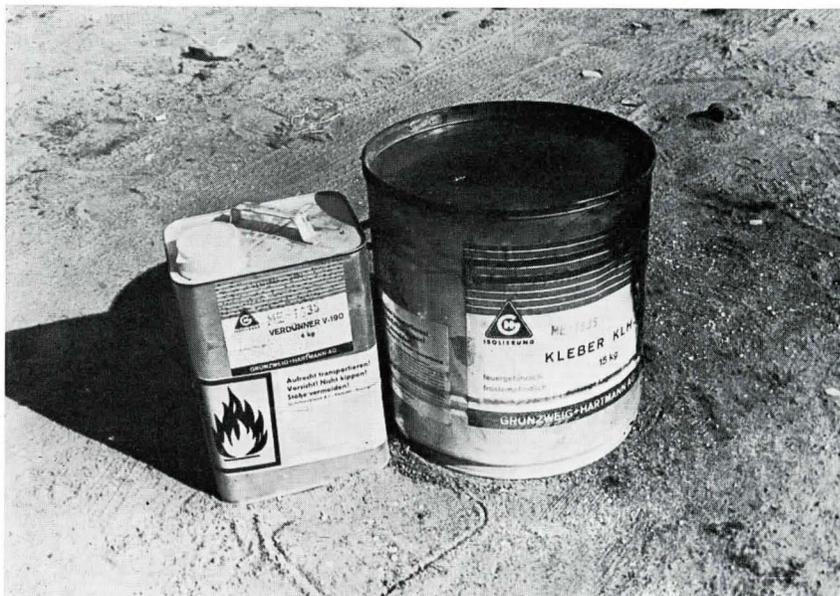
Bild 4. Kleber und Verdünner ordnungsgemäß gekennzeichnet.

1. Der Aufdruck „feuergefährlich“ auf den handelsüblichen Verpackungsbehältern sollte sehr ernst genommen werden. Die Verarbeitungsvorschriften des Herstellers sind peinlichst und sorgfältigst zu beachten.
2. Die Ausführung derartiger feuergefährlicher Arbeiten sollte durch ein gut sichtbares Warnschild angezeigt werden.
3. Im unmittelbaren Gefahrenbereich sollten keine anderen Arbeiten geduldet werden. Auch ein Arbeiten mit funkenerzeugenden Geräten (z. B. Trennschleifer) ist verboten, ebenso das Hantieren mit offenem Feuer und Licht.

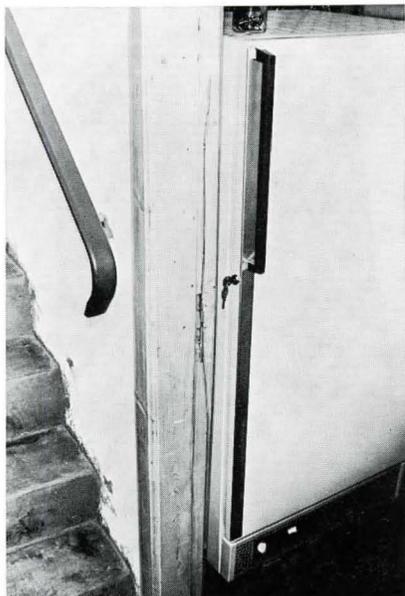
Bild 5. Auslösender Faktor: nicht geschützter Tiefkühlschrank im Kellergeschoß.

4. Öfen, Herde und sonstige Heizgeräte aller Art einschließlich vollautomatische Gasheizgeräte dürfen weder in den Arbeitsräumen, wo derartige Klebe- und Verlegungsarbeiten durchgeführt werden, noch in anschließenden Nachbarräumen, die durch Türen mit den Arbeitsräumen verbunden sind, in Betrieb sein oder in Betrieb genommen werden.
