Schadenbeispiel: Brand in einem Raumzellengebäude

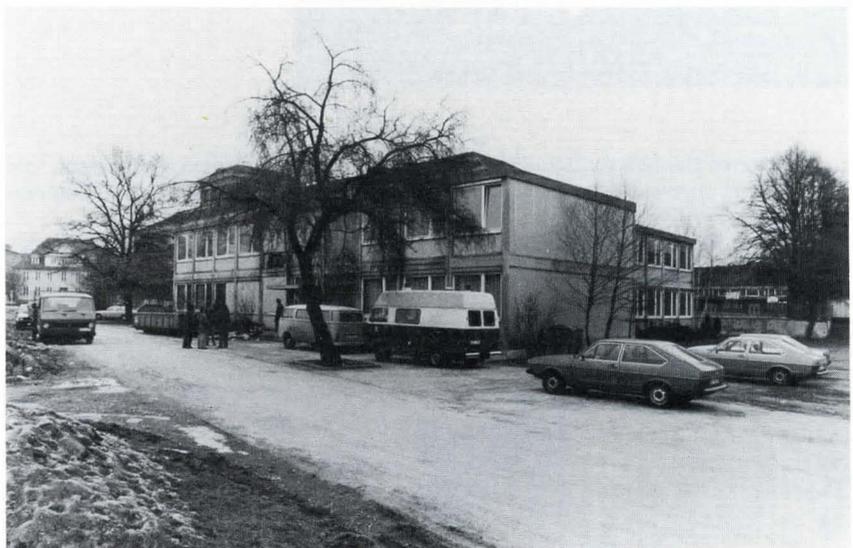
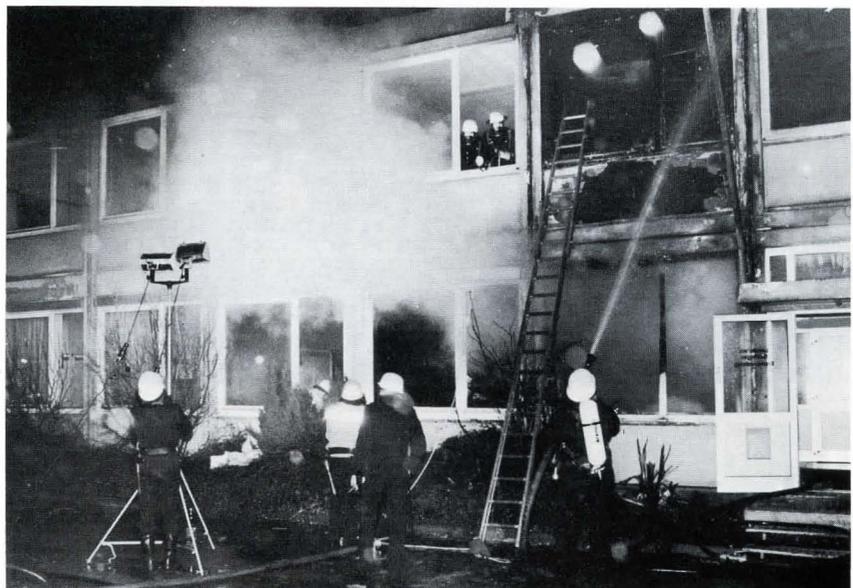
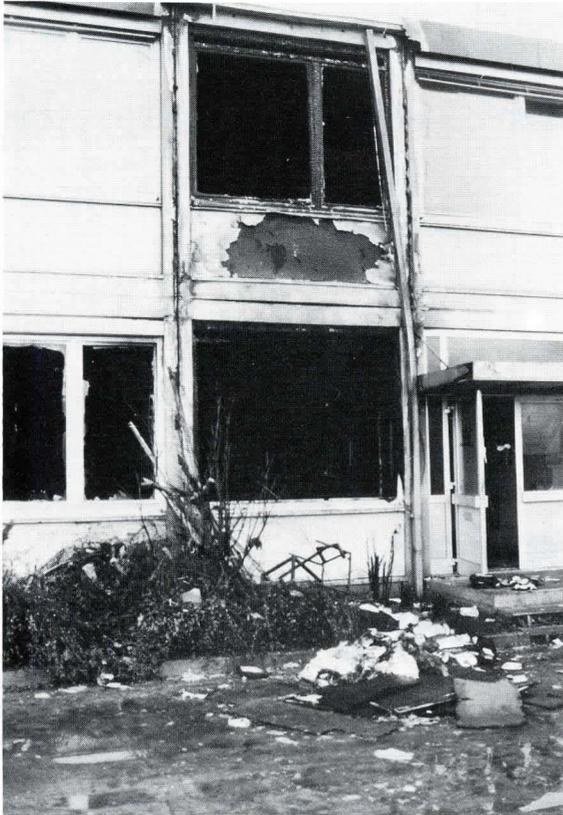
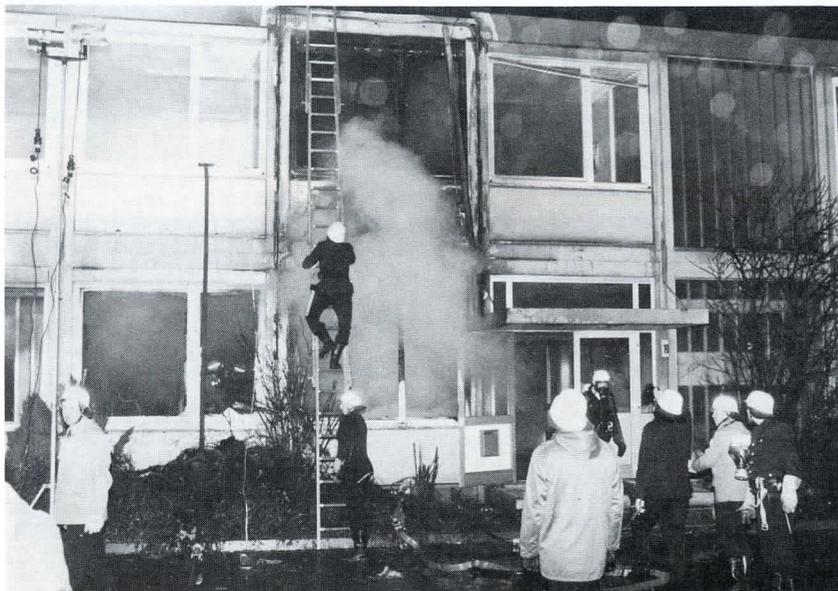
Der Brandschaden entstand gegen 4.00 Uhr, vermutlich durch Brandstiftung im Erdgeschoß in einem einzelligen Raum. Er konnte sich infolge reichlich vorhandenen brennbaren Materials schnell entwickeln und über die Außenwand in das obere Geschoß überschlagen. Brennbarere Wände, Decken und Außenwandelemente boten keine großen Hindernisse, sondern vergrößerten die Brandbelastung und führten zu Brandtemperaturen, die die Stahlkastenprofile der Raumzellen hoch belasteten. Starke Rauchentwicklung als Folge von reichlich verbrannten PVC-haltigen Stoffen führte infolge der Durchlässigkeit der Abschottungen zu weiteren Schäden. Das reichlich von der Feuerwehr notwendigerweise eingesetzte Löschwasser hinterließ an den nicht vom Brand betroffenen Innenwandelementen zusätzliche Zerstörungen. Dennoch schien bei diesem, einem Fertighaus ähnlichen Gebäude das Schadensausmaß zunächst nicht außergewöhnlich. Der Umfang des Schadens stellte sich erst heraus, als die thermisch belasteten Raumzellen unmittelbar im Brandraum und in seiner Nachbarschaft untersucht worden waren. Drei Zellen im Erdgeschoß und zwei im Obergeschoß waren so stark in ihrer Tragfähigkeit geschwächt, daß sie nicht repariert werden konnten, sondern ausgetauscht werden mußten. Es mußten daher auch unbeschädigt gebliebene Raumzellen demontiert und zwischengelagert werden, um die zerstörten austauschen zu können. Dazu war notwendig, auch sämtliche nicht beschädigten Versorgungs-, Heizungs- und Elektroleitungen abzutrennen und Wandelemente, Decken und Fußböden zu demontieren. Alle nicht zerstörten Teile, soweit sie bei der Demontage nicht beschädigt wurden, mußten z.T. sehr aufwendig zwischengelagert werden. Insofern war die Wiederherstellung des Gebäudes im wesentlichen zunächst eine Demontage, bevor mit dem Wiederaufbau begonnen werden konnte.

Die Kosten waren gut und gerne doppelt so hoch, als wenn der Schaden in einem konventionell erstellten Gebäude mit massiven Decken und Wänden entstanden wäre. Dabei stellt sich in diesem Falle nicht einmal die Frage, ob Versicherungswert und Versicherungssumme im richtigen Verhältnis stehen. Der Neubau eines solchen Montagebaus aus Raumzellen bleibt preiswert und günstig; nur wenn es notwendig ist, Reparaturen durchzuführen, die das tragende Gefüge einbeziehen, stimmt das kalkulierte Risiko mit dem tatsächlichen nicht mehr überein.
