Sicherheit in Heimen und Betriebsstätten mit schwer körperbehinderten Insassen

Max Grönke

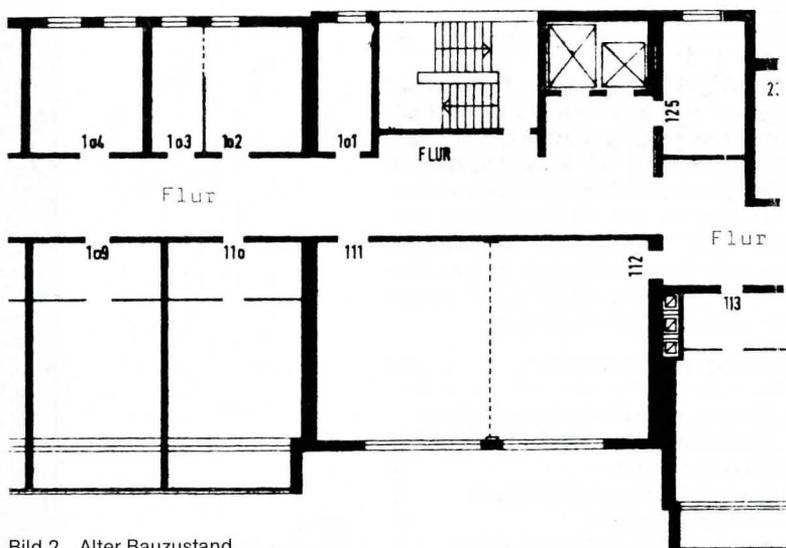
Bild 2. Alter Bauzustand

Außerdem hatte man erkannt, daß die vorhandenen Aufzüge im Seminargebäude II – 8 Geschosse – in der vorhandenen Ausführung (Hydraulischer Antrieb) und damit langsame Steighöhe und ohne Schlüsselschaltung in einem Notfall nicht geeignet sind. Hierzu kam, daß der Aufzugsvorraum als Stauraum zu klein und gegenüber dem Flur nicht abgegrenzt war.

Die Baumaßnahmen sind aus den Planausschnitten (Bilder 2 u. 3) sowie aus Bild 4 zu erkennen.

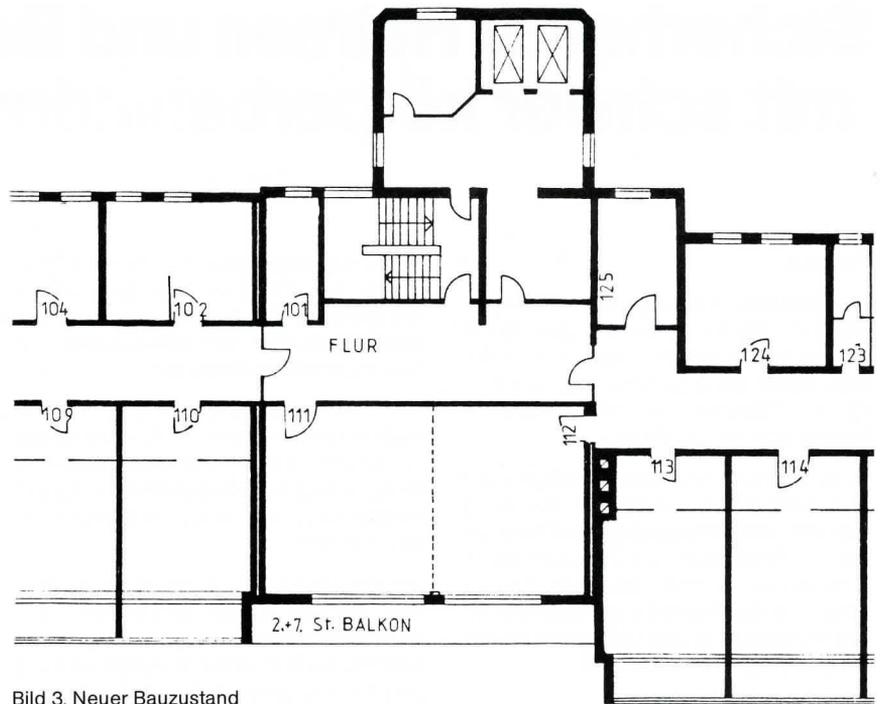
Bild 3. Neuer Bauzustand

Somit wurde ein neuer, vor das vorhandene Haus vorgesetzter Aufzugsturm geplant. Er erhielt zwei neue Aufzüge mit je 13 Personen Fassungsvermögen und separater Schlüsselschaltung. Hierdurch kann mit zwei Fahrten ein Geschöß geräumt werden.

Durch den Ausbau der alten Aufzüge wurde ein erforderlicher Stau- und Warteraum geschaffen, der durch eine automatische feuerbeständige Brandschutztür abgetrennt ist.

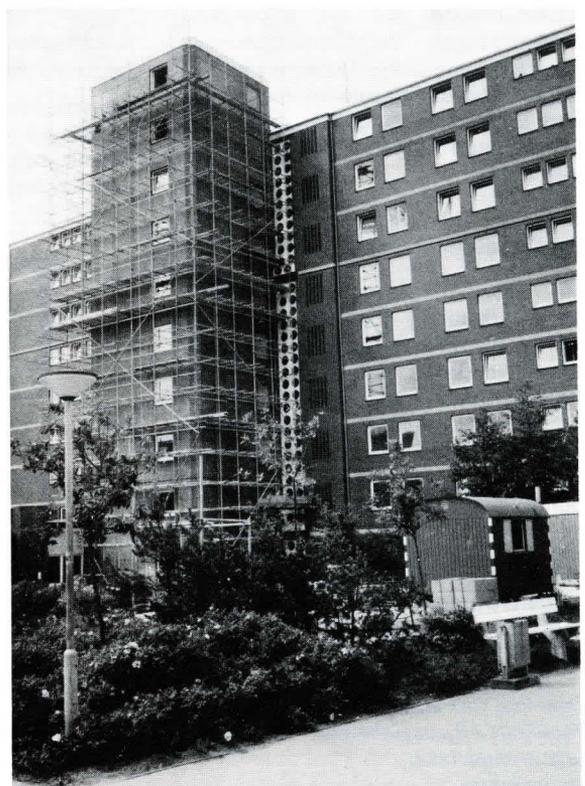
Bild 4. Der neue Aufzugsturm

Kostenaufwand 1,6 Mio DM – Baubeginn Oktober 1982, Inbetriebnahme Juli 1983.

Alle Treppenträume der Internate sind mit Rauchabzügen ausgestattet. Die neuen Aufzüge im Internat II können aufgrund ihrer baulichen Anordnung durch die Schlüsselschaltung und die unabhängige Stromversorgung auch als Rettungs- und Angriffswege benutzt werden.

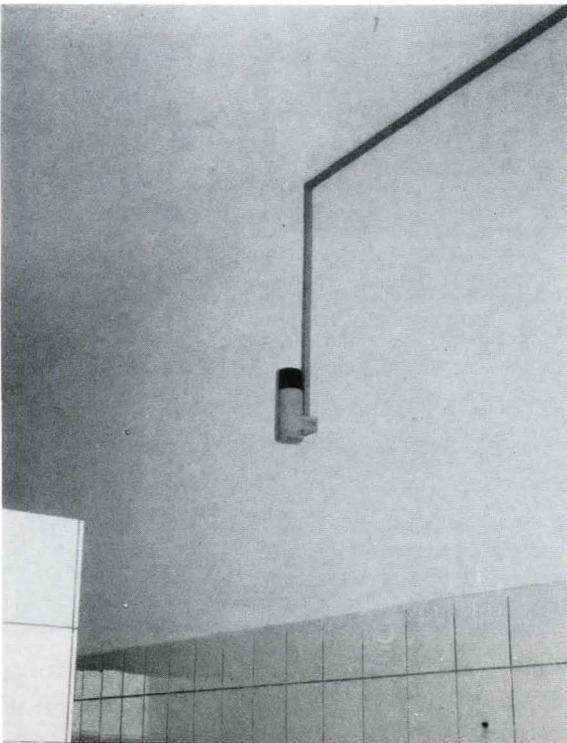
Bild 5.
Optisches Signal

In den Werkstätten ist zusätzlich die Rufnummer der Zentrale vermerkt. Die Alarmgabe erfolgt über optische und akustische Signale in den Werkstätten und Seminargebäuden. Die optischen Signale werden durch Lichtblitze gegeben, die besonders in den Naßzellen (WC) und Schlafräumen eingebaut sind (Bilder 5 u. 6).

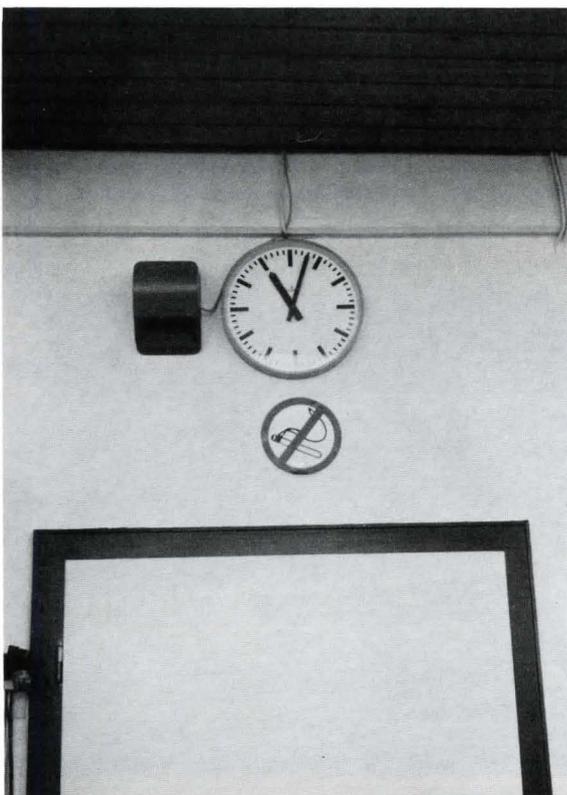
Bild 6.
Warnlautsprecher

Zusätzlich erfolgt eine Durchsage über die Personenrufanlage in dem Internatsgebäude II in den Fluren und Zimmern, in den Internatsgebäuden I und III nur auf den Fluren.

Ein Teil der Lautsprecher ist mit roten Flackerleuchten ausgestattet, um auch hier den Gehörlosen eine zusätzliche Warnung zur Räumung des Gebäudes zu geben.

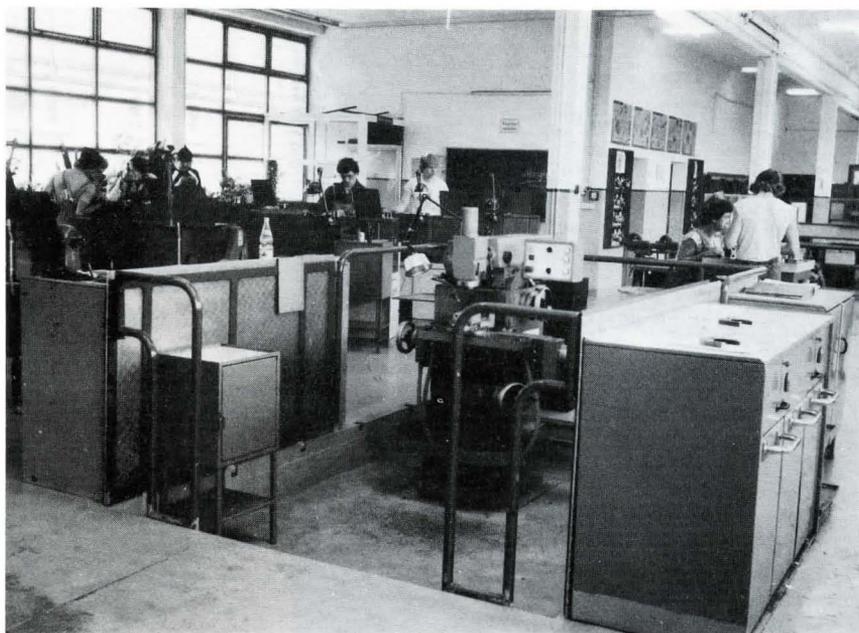
Bild 7. Versenkbare Arbeitsplattform

Für die Ausbildung am Maschinenpark sind z. T. besondere Arbeitsschutzmaßnahmen erforderlich. Als Muster sei hier

eine versenkbare Arbeitsplattform für Rollstuhlfahrer an einer Fräsbank dargestellt (Bild 7).

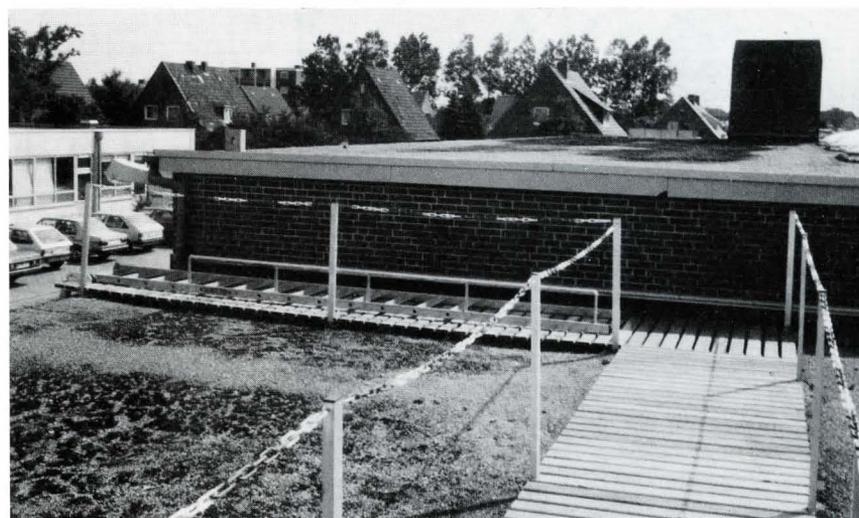
Bild 8. Zweiter Rettungsweg über die Vordächer

Ein Werkstattgebäude (Fachbereich Elektrotechnik) ist 2geschossig erstellt und besitzt nur einen Treppenraum als Rettungsweg. Über die Vordächer wurde

ein zweiter Rettungsweg geschaffen (Bild 8).
