Die Explosionskatastrophe in Bruchköbel am 9. Februar 1982

– Auszüge aus der von der Hessischen Brandversicherungsanstalt Kassel 1984 herausgegebenen Dokumentation in einer Bearbeitung des Verfassers* –

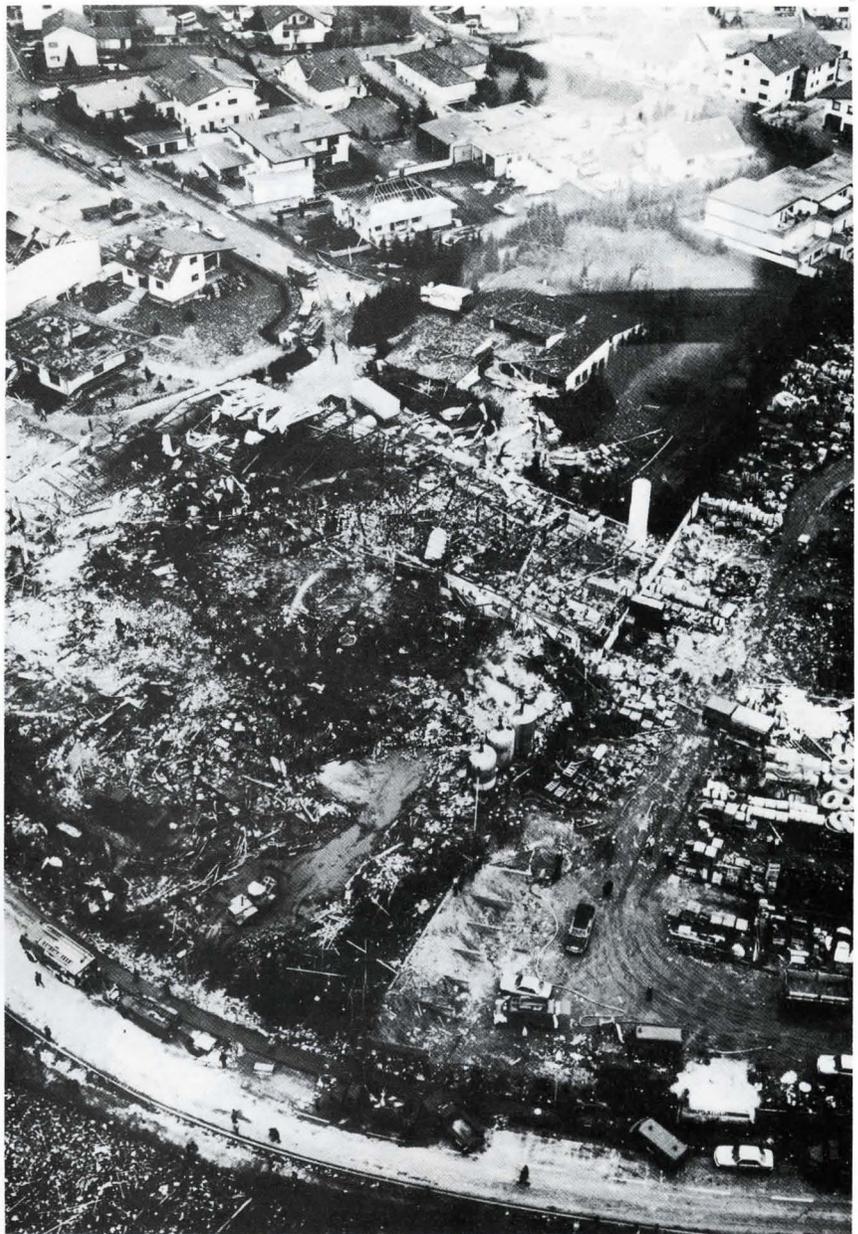
Bild 1 Zerstörte Kosmetikfabrik mit einem Teil der Nachbarbebauung

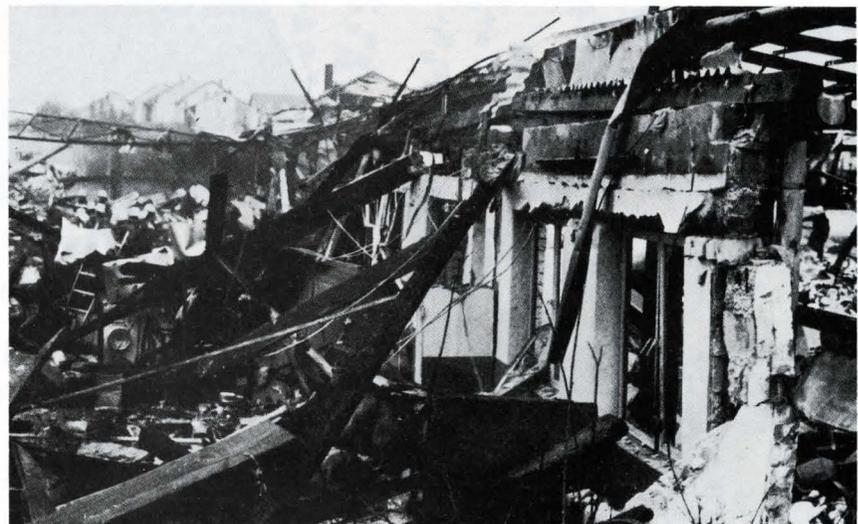
Bild 2 Trümmer der Kosmetikfabrik

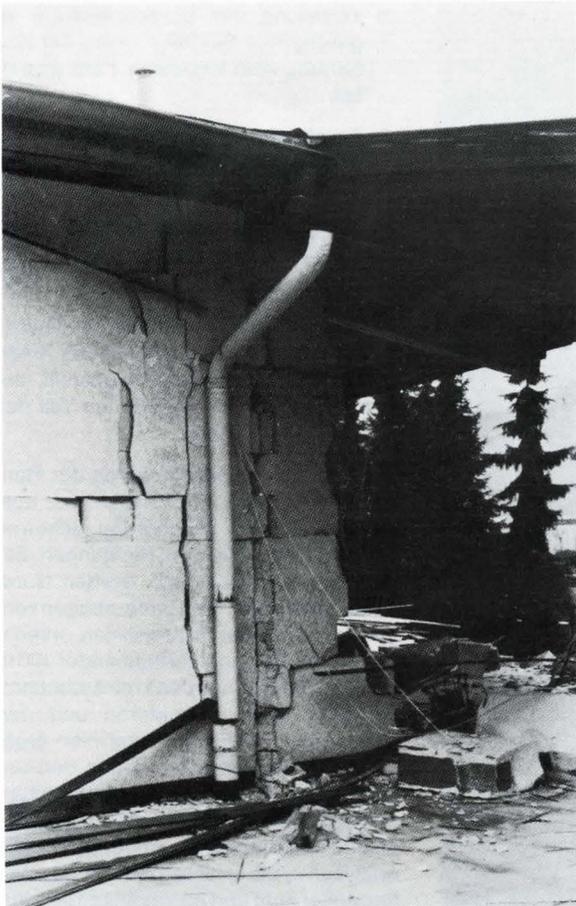
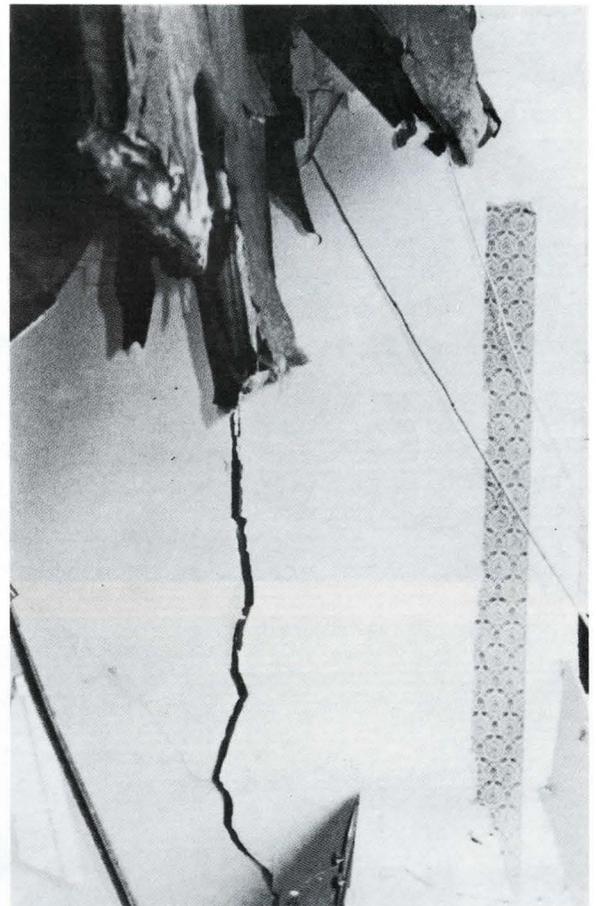
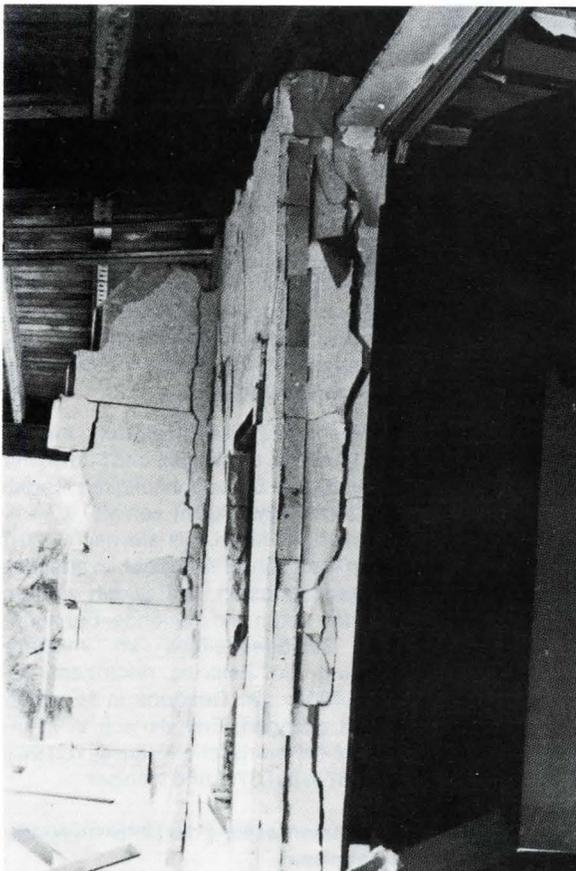
Bild 6
Bilder 4 bis 6 Zerstörte oder stark beschädigte Wohnhäuser

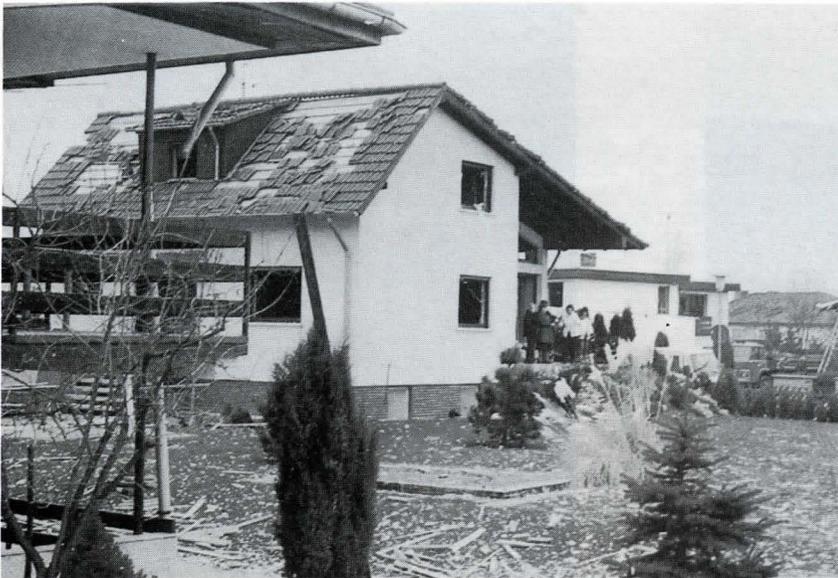
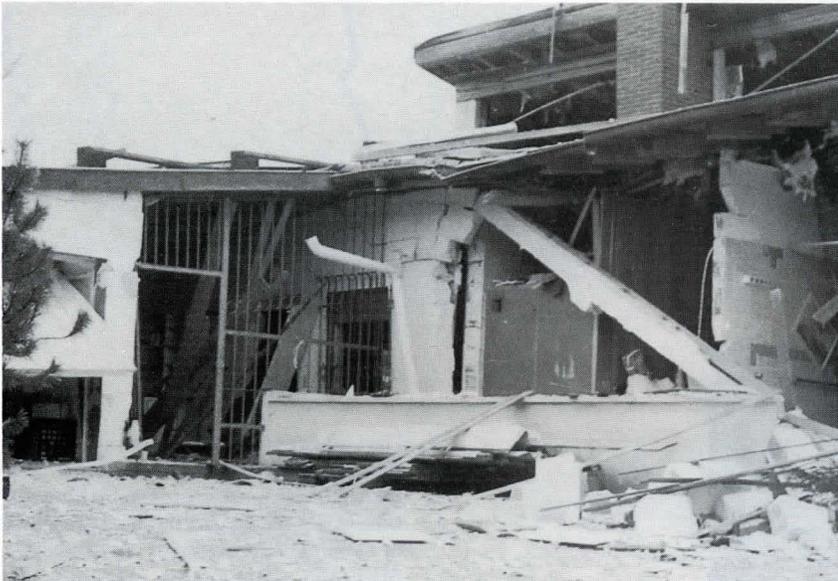
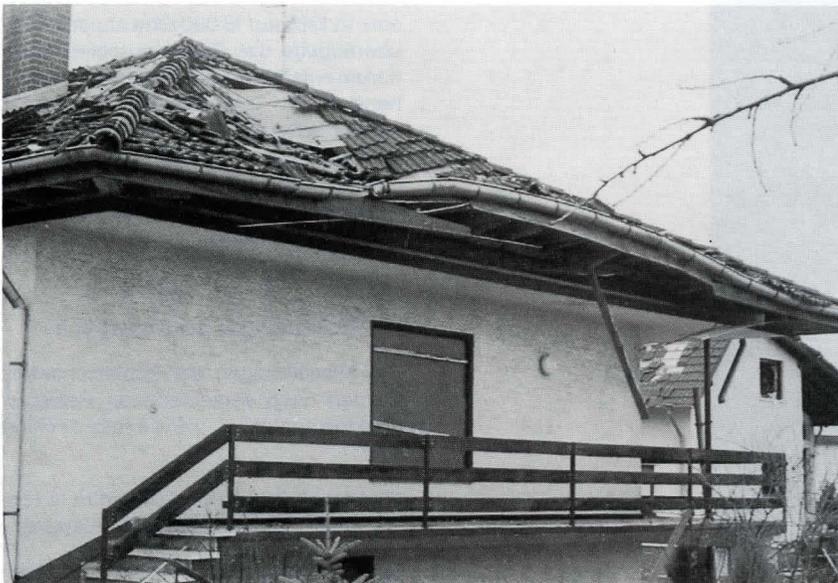
Bild 9
Bilder 7 bis 9 Zerstörte oder stark beschädigte Wohnhäuser
