Geschäftshausbrand mit erheblichen Brandfolgeschäden

Im März 84 kam es durch Brandstiftung zu einem Geschäftshausbrand mit erheblichen Folgeschäden in Gebäuden, die unmittelbar an das Brandobjekt grenzten. Der Sachschaden in einem benachbarten Kaufhaus betrug ein Vielfaches vom Schaden des brandbetroffenen Objektes. Der Gesamtschaden wird mit etwa 60 Mio DM beziffert.

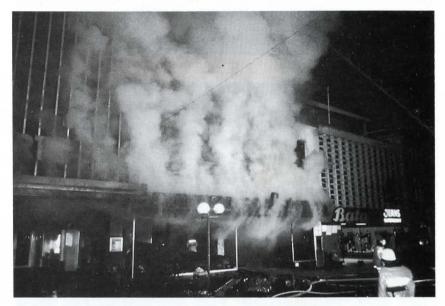
Rauchentwicklung behindert die Löscharbeiten

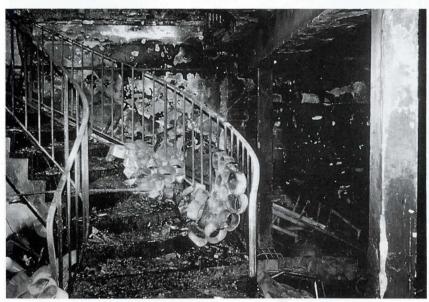
Offene Treppe im Brandobjekt

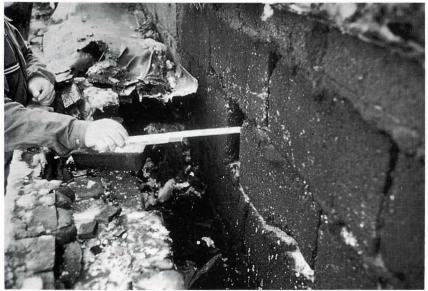
Risse und Löcher in der Brandwand zum Nachbargebäude führten zur Schadenausweitung

Die erwähnten baulichen Mängel waren im wesentlichen in der Brandwand zwischen beiden Objekten zu finden. Hier hatten sich, vermutlich bedingt durch die verschiedenartigen Umbauten und durch unterschiedliche Setzungen der Gebäude, Risse gebildet, die ungehindert Rauch und Qualm in das Nachbargebäude eindringen ließen. Weiterhin wurden Öffnungen festgestellt, über deren Herkunft im nachhinein niemand Auskunft geben konnte.

Eine sorgfältige Ausführung der Bauarbeiten hätte sicher eine Schadenausweitung in diesem Ausmaß verhindert. Es ist nicht von ungefähr, wenn Baubehörden und Versicherer immer wieder auf sorgfältige Ausbildung von Brandwandkonstruktionen hinweisen. Die Brandwände haben durchaus ihren Sinn und erfüllen auch, wenn sie den Vorschriften entsprechend hergestellt sind, ihren Zweck. Sicherlich ist in einer Innenstadtbebauung mit den dort vorzufindenden baulichen Gegebenheiten ein Umbau, eine Erweiterung eines bestehenden Gebäudes nicht ganz einfach. Es sollte jedoch nachdrücklich bei allen Verantwortlichen darauf hingewiesen werden, wie notwendig eine sorgfältige Überwachung aller Handwerksarbeiten ist.
