Restaurierung des Reinbeker Schlosses

Denkmalschutz – Brandschutz

Kurt Altmann

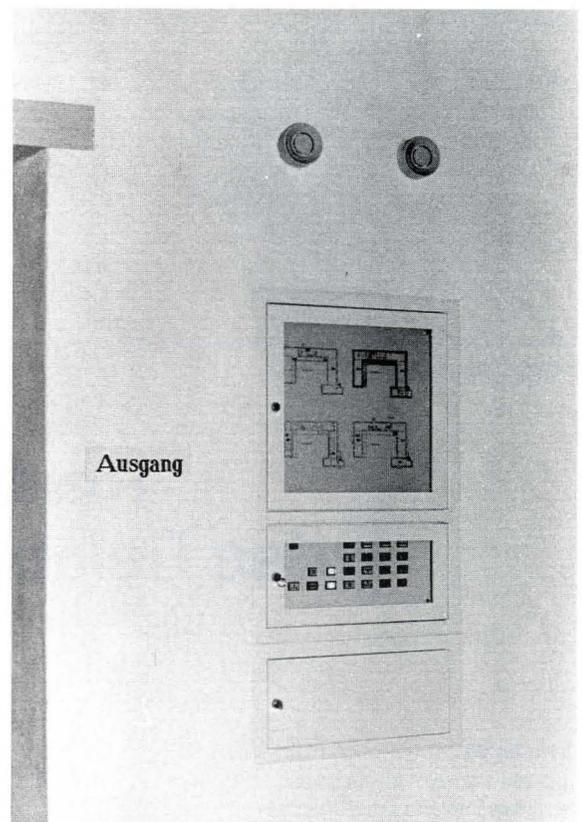
Bild 1. Sicherheits-tabelleau am Hauptausgang.

3. Anfahrpunkt für die Feuerwehr ist ein Nebeneingang im Untergeschoß. Hier ist ein Notschlüsselkasten angeordnet. Im Zugangsbereich befindet sich im Innern des Gebäudes ein Sicherheitstabelleau, auf dem die Geschoßebenen im Grundriß dargestellt sind. Über LED-Anzeigen ist ersichtlich, welcher Bereich angesprochen hat.

Ein Parallelanzeigetableau zum Anzeigenfeld am Feuerwehruzugang befindet sich neben dem Haupteingang vom Innenhof.

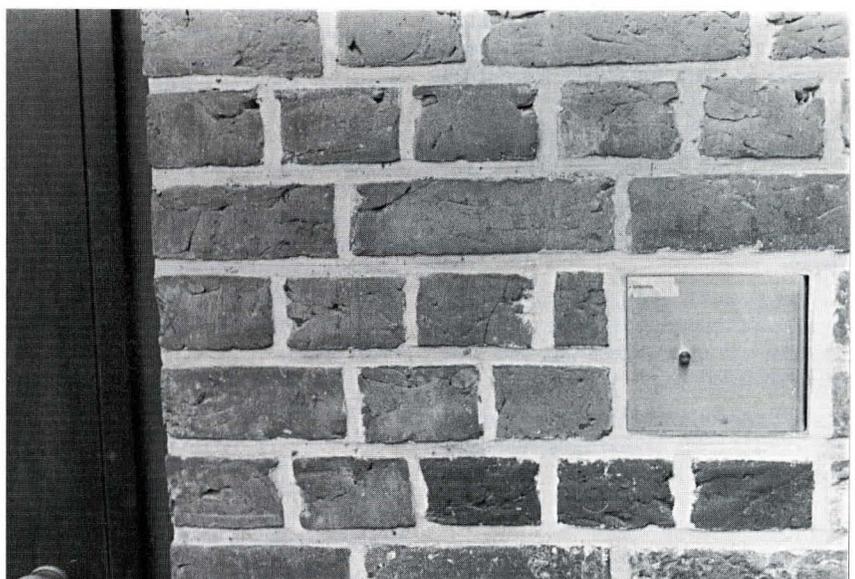
Bild 2. Notschlüsselkasten.

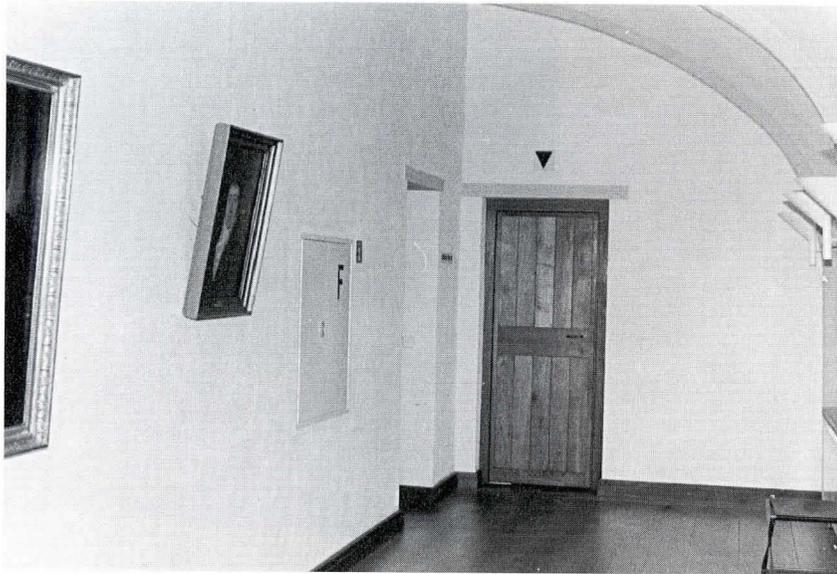
Bild 3. Rettungsweg im Dachgeschoßflur mit Wandhydrant.

6. Die Blitzschutzanlage ist als sogenannte Unterdachanlage installiert worden und ist mit einem Ringerder ausgestattet.
7. In jedem Geschoß stehen zwei Wandhydranten, die mit je 30 m formbeständigem D-Schlauch und einem abstellbaren Strahlrohr bestückt sind, für die Erstbekämpfung von Bränden zur Verfügung. Jeweils ein Wandhydrant ist im Nord- und im Ostflügel angeordnet.

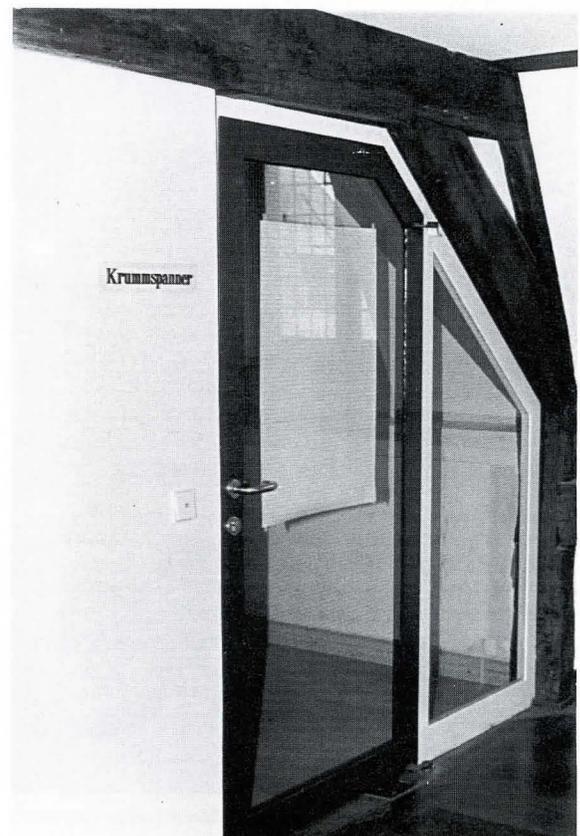
Bild 4. Rauchdichte Türen als Treppenraumabschluß.

4. Der 1874 im Zuge der Nutzung des Schlosses als Hotel errichtete Treppenturm als Anbau im Innenhof wurde gleich zu Beginn der Restaurierungsarbeiten abgerissen. Zur Durchführung größerer Veranstaltungen mußte ein geeigneter Treppenraum vorgesehen werden. Dieser kam im Ostflügel zur Ausführung. Die Abschlußwände entsprechen den derzeit gültigen Anforderungen. In den Geschoßebenen sind die Öffnungen mit 65 mm dicken Eichenholztüren, im Dachgeschoß mit rauchdichten Türen gesichert. An der höchsten Stelle des Treppenraumes ist eine Dachgaube mit stehendem

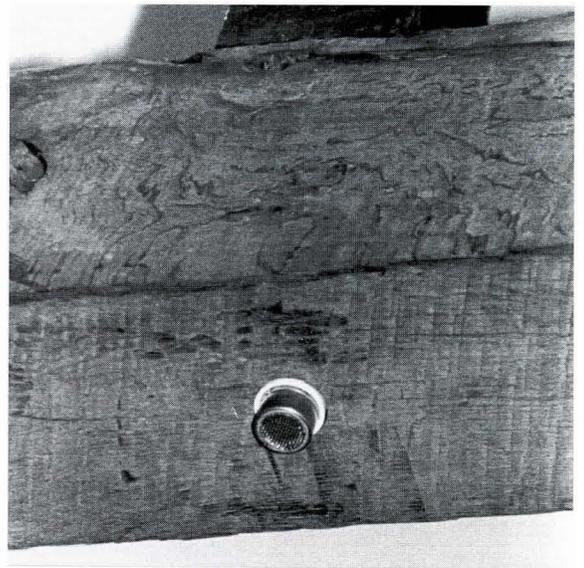
Bild 6. Im Balken eingelassener Brandmelder.

Die einzelnen Bereiche im Gebäude sind vollständig mit automatischen Brandmeldern (Vollschutz) überwacht. Zur manuellen Alarmauslösung sind zusätzlich Druckknopfmelder montiert.

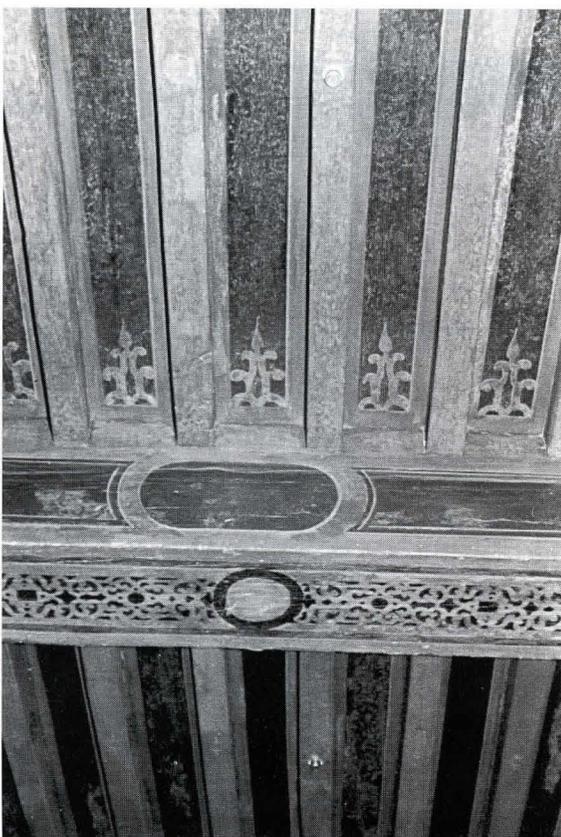
Bild 5. In die Balken der Erd- und Obergeschoßdecken eingefügte Brandmelder.

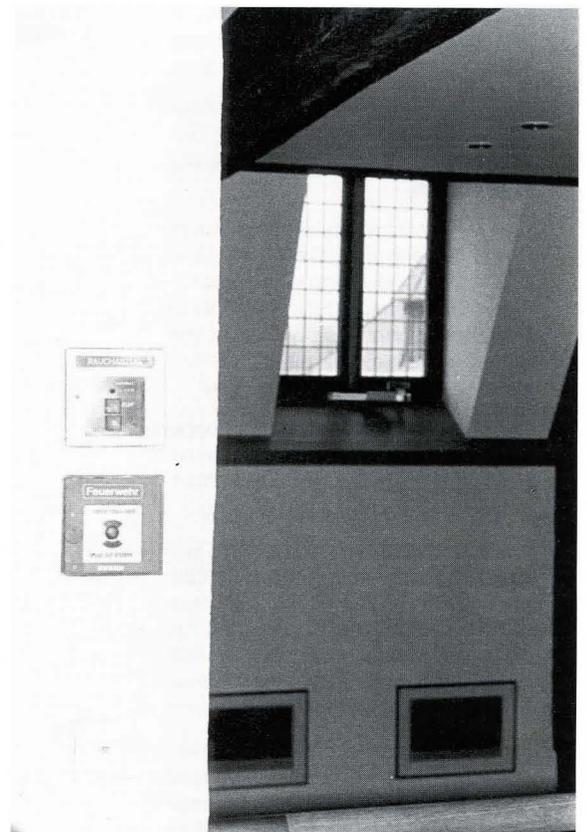
Bild 7. Fenster (Dachgaube) als Rauch- und Wärmeabzugseinrichtung unterhalb des oberen Treppenraumabschlusses.

Fenster als Rauch- und Wärmeabzugsanlage ausgerüstet worden.
