# Ausbau von Dachräumen in mehrgeschossigen Wohngebäuden

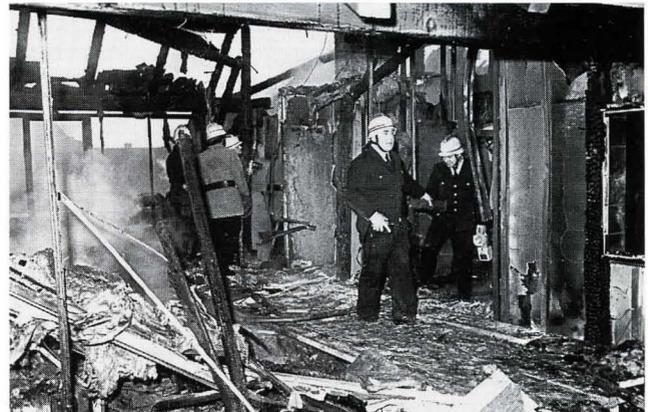
Bild 1  
Die Brandstelle der ausgebauten Dachraumwohnung

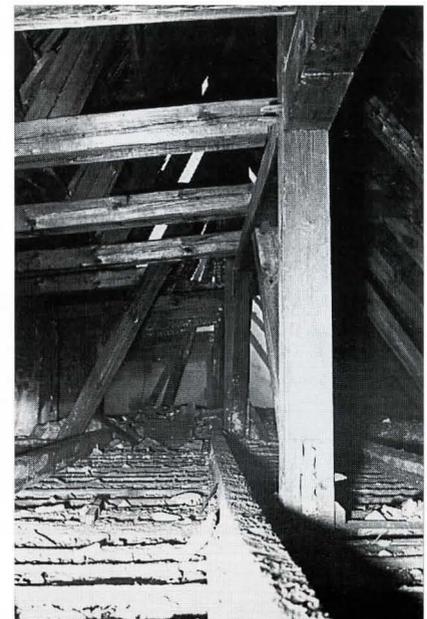
Bild 2  
Ein Teil des nichtausgebauten Dachraumes konnte von der Feuerwehr gehalten werden.

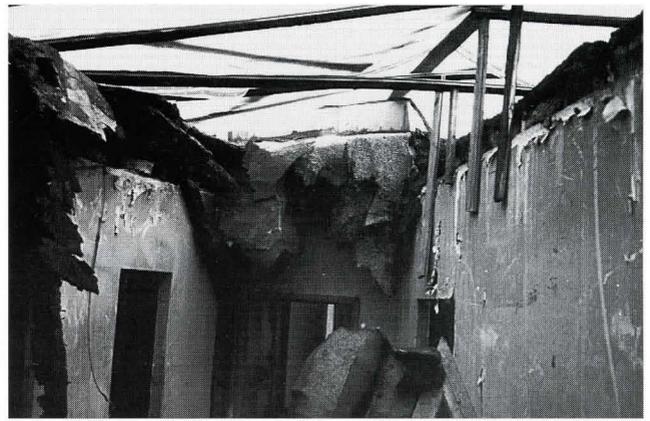
Bild 3  
Brandübertragung auf andere Wohneinheiten im Dachgeschoß durch die Verwendung brennbarer Dämmstoffe.

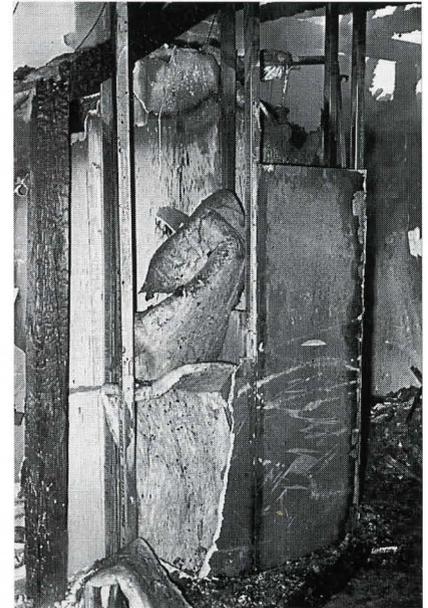
Bild 4 Zweischalige Leichtbauwand. Deutlich ist das zusammengesinterte Isoliermaterial zu sehen.

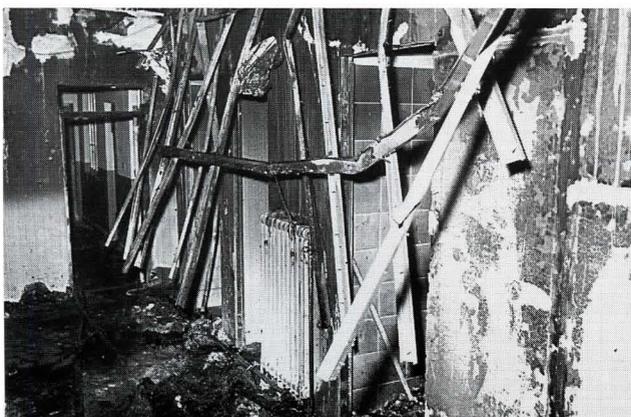
Bild 5 Heruntergefallene abgehängte Leichtbaudecke.

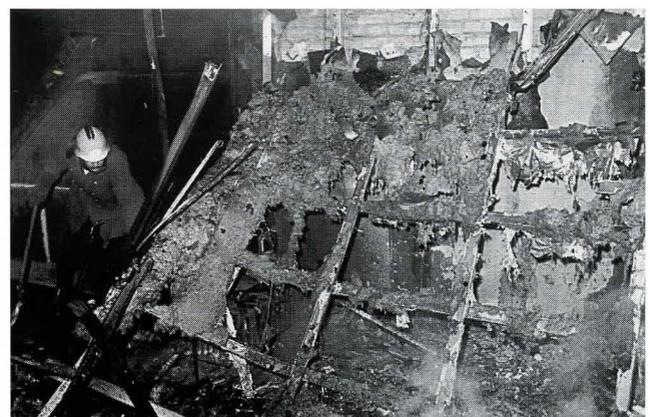
Bild 6 Ansicht einer Leichtbaudecke mit aufgelegtem und zusammengeschmolzenem Isoliermaterial, das während des Brandes brennend abtropfte.
