Brandschäden an Stahlbetonbauwerken

Prof. Dr.-Ing. habil. U. Schneider

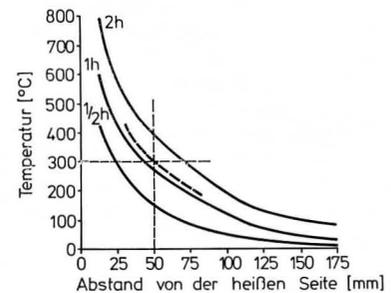
Bild 1a. Temperaturverteilung in einer 175 mm dicken Stahlbetonplatte im Normbrand.

Zur Abschätzung der Temperaturbelastung sind auf den Bildern 1a und 1b Werte für Platten und Stützen beispielhaft angegeben. Dabei ist eine Brandbeanspruchung gemäß DIN 4102 Teil 2 von 0,5 bis 4,0 Stunden Dauer unterstellt. In der Praxis, d. h. bei einem Gebäudebrand, sind ähnliche Temperaturverteilungen zu erwarten. Allerdings hängt die Aufheizgeschwindigkeit der Bewehrungsstähe und die Höhe der erreichten Maximaltemperaturen sehr stark von der Intensität des Schadenfeuers ab.

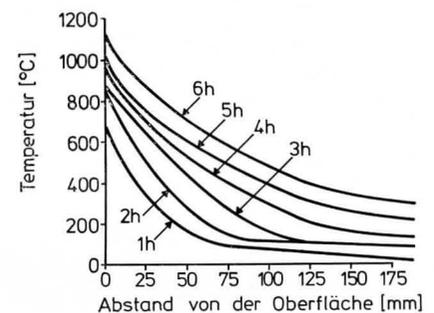
Bild 1b. Temperaturverteilung in einer 380 mm dicken Stütze im Normbrand.

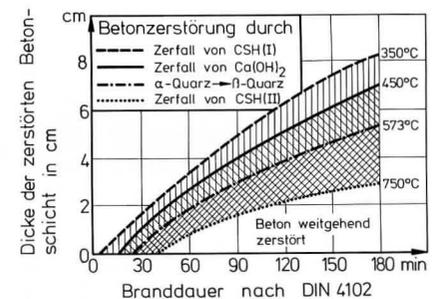
Bild 2. Zerstörung von Beton unter Normbrandbeanspruchung nach DIN 4102.

Auf Bild 2 sind die von der Betonoberfläche ausgehenden Betonzerstörungen in Abhängigkeit von der Normbranddauer nach DIN 4102 für Konstruktionsbeton nach DIN 1045 angegeben. Bei Temperaturen oberhalb 350°C sind geringe, ab 450°C sind ausgeprägte und ab 573°C sind gravierende Betonschäden zu erwarten. Diese Grenztemperaturen sind jedoch auch abhängig von dem jeweils verwendeten Betonzuschlag. Dem Bild 2 liegt ein durchschnittlicher Konstruktionsbeton mit Kieszuschlag zugrunde, wie er zu etwa 70% im Hochbau zur Anwendung kommt. Bei einem Schadenfeuer geringer Intensität werden derartige Temperaturen allerhöchstens in oberflächennahen Bereichen erreicht, so daß sich im Mittel nur geringe Betonschäden ergeben.

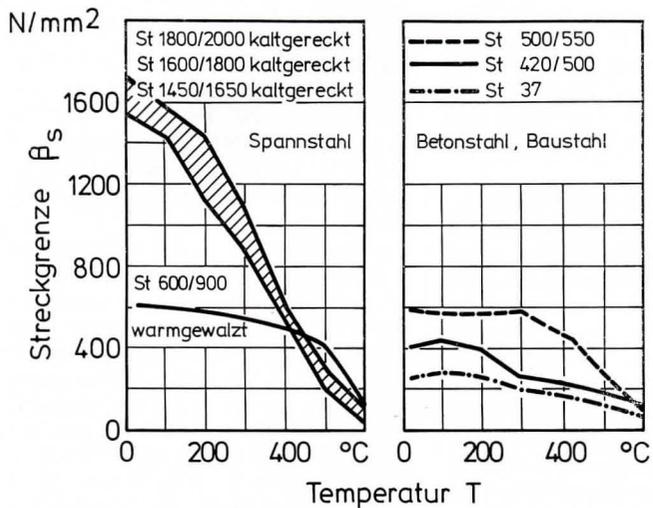
Bild 3a. Streckgrenze β_s von Beton- und Spannstählen in Abhängigkeit von der Stahitemperatur.

gen (vergl. Tabelle 2). Bild 3a und 3b zeigen beispielhaft die Streckgrenzen und Zugfestigkeiten von Beton- und Stahlbetonstählen in Abhängigkeit von der erreichten maximalen Temperatur. Insbesondere sind danach bei kaltgereckten, hochfesten Stählen deutliche Festigkeitsabnahmen auch schon bei Temperaturen unterhalb 300 °C zu erwarten. Warmgewalzte Stähle zeigen dagegen ein günstigeres Temperaturverhalten, d. h. ausgeprägte Festigkeitsverluste sind erst dann zu erwarten, wenn der warmgewalzte Stahl über 400 °C erwärmt wurde. Die Ermittlung der jeweils verwendeten Stahlsorte nach einem Brand ist somit für

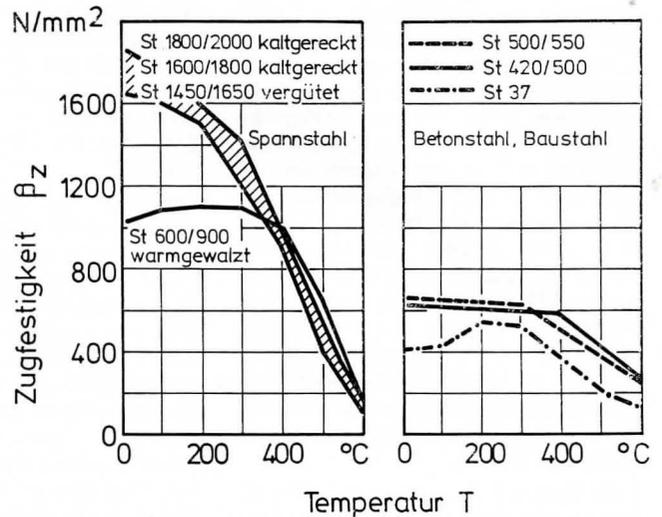
Bild 3b. Zugfestigkeit β_z von Beton- und Spannstählen in Abhängigkeit von der Stahitemperatur.

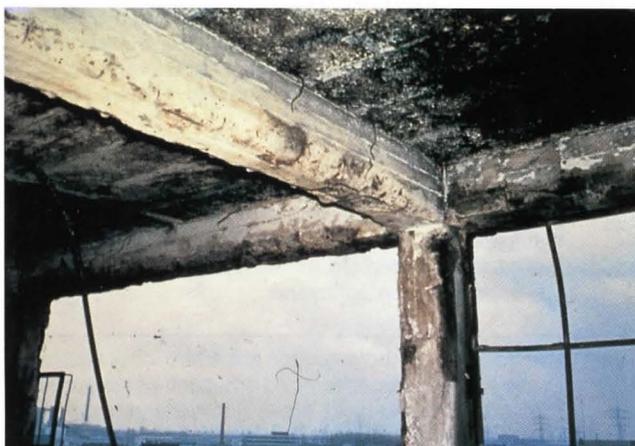
Bild 4. Brandschaden der Schadenklasse II (Stütze) und III (Unterzug) in einem Stahlbetonbauwerk

Auf den Bildern 4, 5 und 6 sind typische Schadenbilder von Stahlbetonkonstruktionen sichtbar, die gemäß den vorherigen Ausführungen zu Einstufungen in die Schadenklasse II und III führen. Die Beurteilung ist auf der Grundlage der Tabellen

4 bis 7 vorgenommen worden, d. h., die Abplatzungen bis zur Tiefe der äußeren Bewehrung und die überwiegende Zerstörung der Oberflächen entsprechen der Charakterisierung gemäß der o. g. Schadenklasse III.

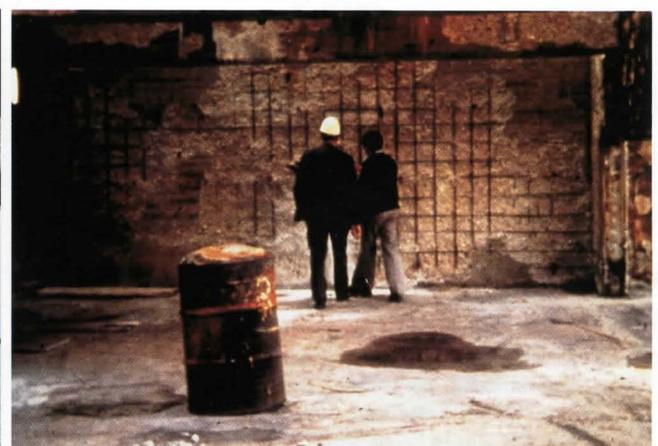
Bild 6. Brandschaden der Schadenklasse III an einer Stahlbetonwand

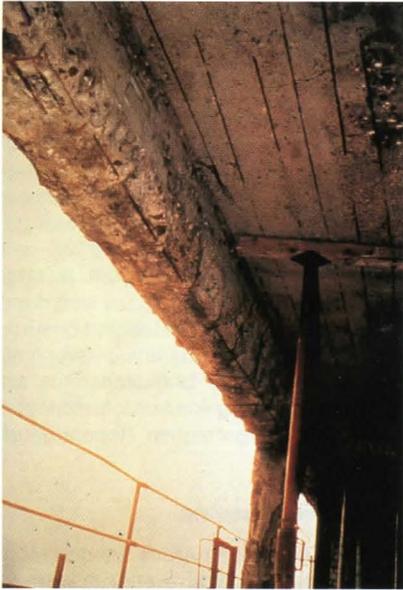
Bild 5. Brandschaden der Schadenklasse III an einem Stahlbetonunterzug.

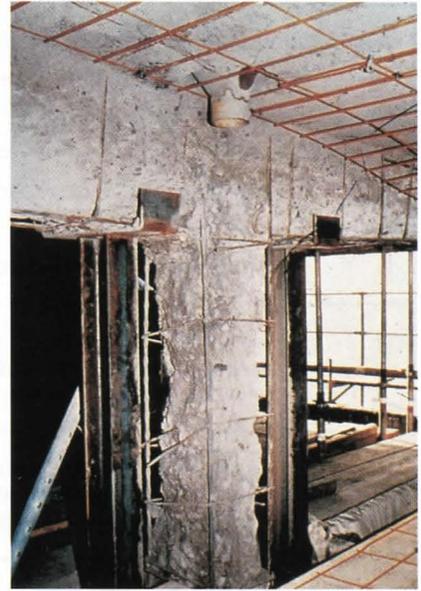
Bild 9. Brandschaden der Schadenklasse V an einer Stahlbetonstütze.

Auf den Bildern 8 und 9 sind beispielhaft zwei Betonbauteile mit schweren Brandschäden dargestellt. Die Beurteilung gemäß Tabelle 4 bzw. den Tabellen 5 und 6 führt hier eindeutig zur Schadenklasse V. Dafür sprechen vor allem die festzustellenden Querschnittsminderungen, das Freiliegen sämtlicher Zug- und Druckbewehrungen sowie die ausgeprägte Ribbildung. Eine Bohrkernentnahme war erforderlich, um die Tragfähigkeit des Restquerschnittes sicher beurteilen zu kön-

nen. Ebenso mußten Notstützen eingebaut werden, weil das Gebäude nach dem Brand nicht mehr standsicher war.

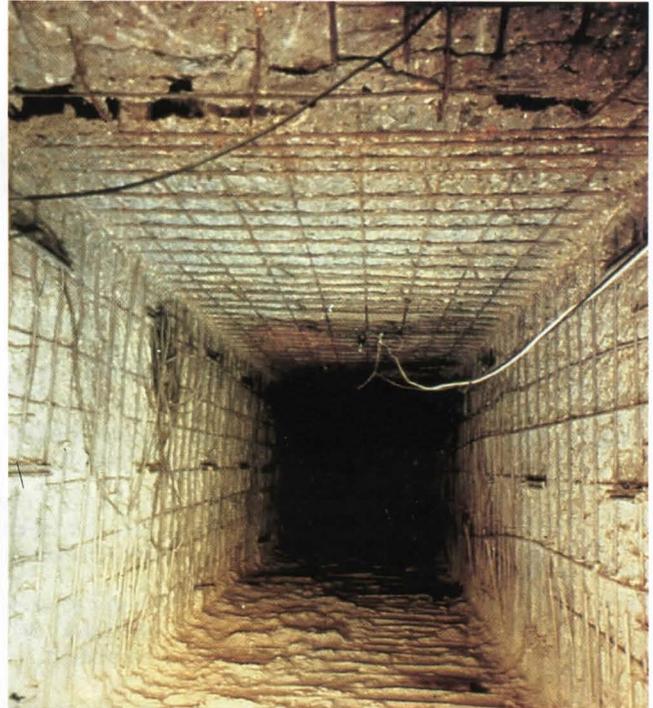
Bild 7. (rechts) Brandschaden der Schadenklasse IV an Stahlbetondecken und -wänden.

Auf Bild 7 ist ein größerer Brandschaden in einem Kellerflur nach Beseitigung des Bauschutts dargestellt. Alle Bewehrungs-

matten liegen praktisch frei, es sind jedoch keine größeren Durchbiegungen oder Ausbeulungen an den Matten erkennbar (vergl. Tabelle 7). Ebenso halten sich die festgestellten Rißbreiten in Grenzen ($< 1,0 \text{ mm}$), so daß die Beurteilung hier eindeutig eine Zuordnung in die Schadenklasse IV ergibt.

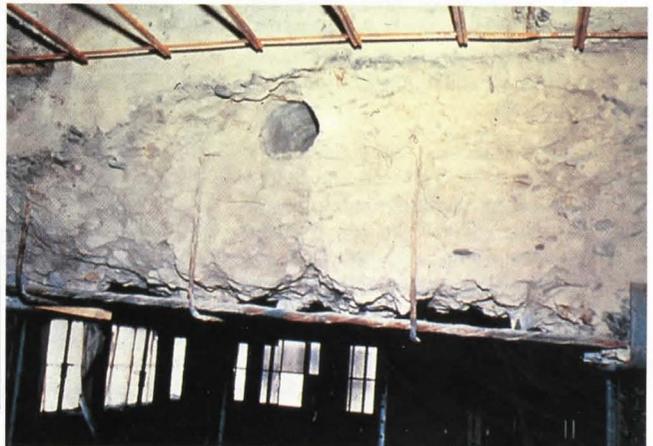
Bild 8. (unten rechts) Brandschaden der Schadenklasse V an einem Stahlbetonunterzug.
