Wie gefährlich sind „Clophen-Unfälle“ wirklich?

Dipl.-Ing. Günter Geschefsky

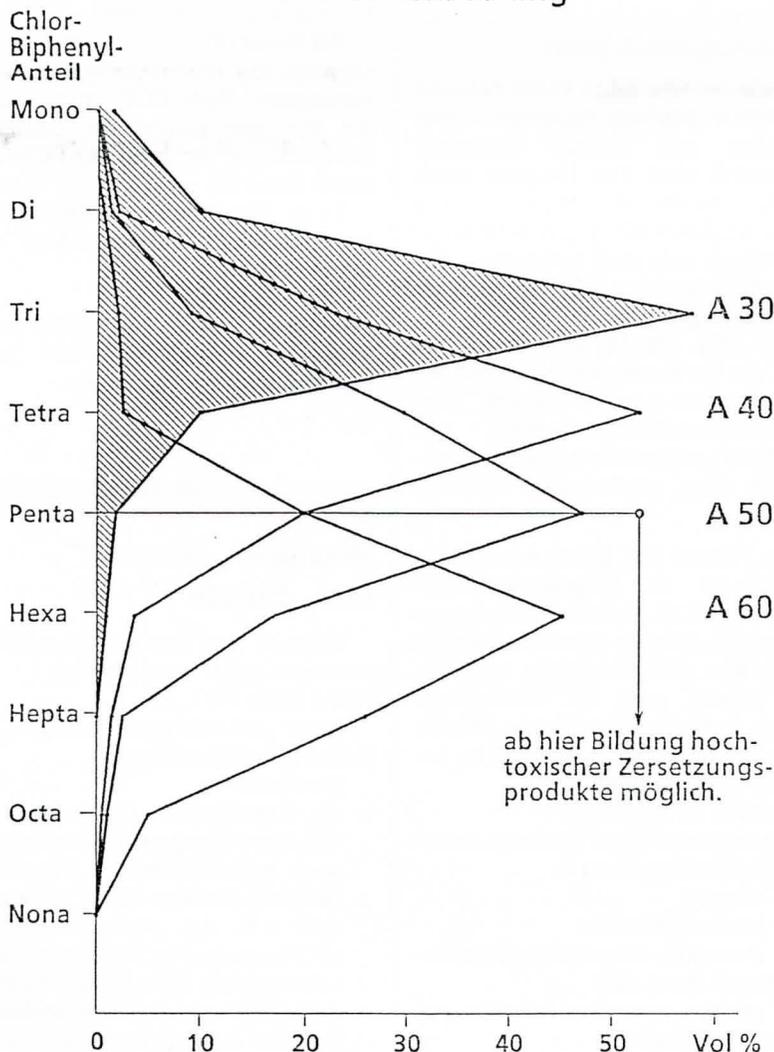
PCB-Struktur

m - 1 ... 5
 n - 0 ... 5
 10 Homologe
 209 Isomere

PCB-Typen Zusammensetzung

PCB's sind organische Verbindungen folgender Struktur:

Bild 1 (Seite 76)

Zwei Benzolringe sind durch eine Einfachbindung verknüpft. Es entsteht ein Biphenylmolekül. Die Wasserstoffatome der Benzolringe werden bei der Synthese mittels chlorieren durch bis zu 10 Chloratome substituiert.
