Richtig festgestellt? –

Praktische Erfahrungen mit Feststallanlagen von Feuerschutzabschlüssen

Josef Mayr

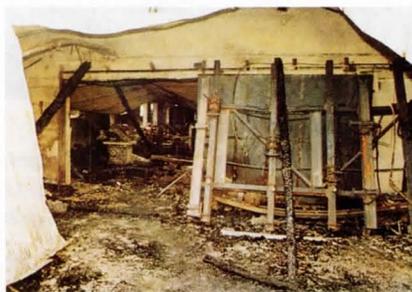
*Bild 1 (Zu Schaden 1)
Das Feuerschutzschiebetor stand offen. Die Feststallanlage löste nicht aus bzw. das Tor war nicht selbstschließend. Damit konnte der Brand in den angrenzenden Brandabschnitt übergreifen.*

Das Feuerschutzschiebetor war mit einer mechanisch arbeitenden Feststallanlage ausgerüstet. Diese bestand aus nur einem Branderkennungselement der Kenngröße „Wärme“, das zusammen mit der Auslösevorrichtung unmittelbar über dem Türsturz angebracht war. Obwohl nach Betriebsschluß keine Notwendigkeit mehr bestand, den Abschluß aufzuhalten, stand er – festgestellt mit der beschriebenen Anlage – offen.

Der weitere Verlauf ließ sich nachträglich nicht mehr genau rekonstruieren. Feststallanlage und Schiebetor waren bereits seit längerer Zeit nicht mehr betätigt, überprüft und gewartet worden. Folgende Möglichkeiten wären denkbar:

- Nur die Feststallanlage hat versagt, und das Tor wurde nicht zum Schließen freigegeben.
- Die Feststallanlage löste aus, das Schiebetor war jedoch nicht mehr

selbstschließend. Da es bereits seit längerem offenstand und nicht bewegt wurde, waren Führungsprofile, Rollen und sonstige bewegliche Teile verschmutzt, so daß die selbstschließende Eigenschaft verloren ging.

- Sowohl Feststallanlage als auch Schiebetor versagten.

Die Folge davon: Die Investition des Betreibers in Brandwand, Feuerschutzschiebetor und Feststallanlage hat sich nicht gelohnt. Die Brandwand konnte ein Übergreifen des Feuers nicht verhindern. Kleine Ursache – großer Schaden!

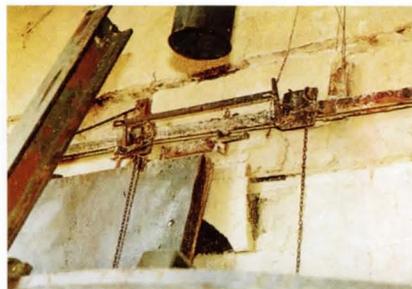
*Bild 2 (Zu Schaden 1)
Detail der Feststallvorrichtung mit Handauslösung. Die Feststallanlage bestand aus einem Brandmelder (Kenngröße „Wärme“), der mit der mechanischen Auslösevorrichtung in einem Gehäuse untergebracht und im Sturzbereich montiert war.*

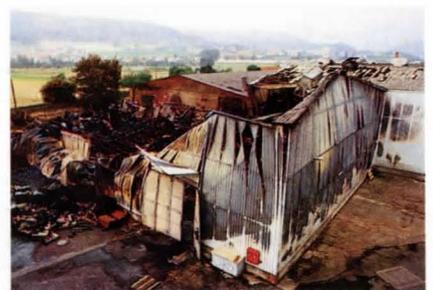
*Bild 3 (Zu Schaden 2)
Die konsequente Unterteilung in Brandabschnitte ermöglichte es der Werkfeuerwehr, den Brand auf eine Lagerhalle zu beschränken.*

Die große Werkanlage einschließlich zahlreicher Lagerhallen war durch Brandwände konsequent in einzelne Brandabschnitte unterteilt worden. Das Feuer brach gegen 22.00 Uhr in einer ca. 1.700 m² großen Lagerhalle aus. Unterstützt durch die vorbeugenden Brandschutzmaßnahmen, einen Feuerwehr-Einsatzplan und die gute Ortskenntnis konnten Werkfeuerwehr und Freiwillige Feuerwehr den Brand auf einen Brandabschnitt begrenzen. Damit wurde ein Großbrand, der das gesamte Werk gefährdet hätte, gerade noch verhindert. Der Löschwasserverbrauch lag bei bis zu 9.400 l/min.

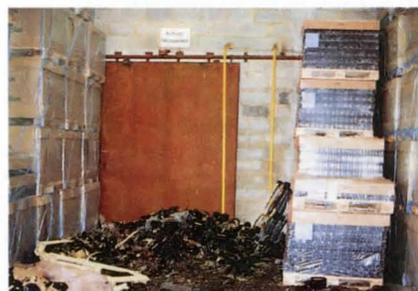
Bild 4 (Zu Schaden 2)

Diese Feststellanlage löste nicht aus bzw. das Tor war nicht selbstschließend. Der Abschluß konnte gerade noch rechtzeitig von Hand geschlossen werden. Nur kurze Zeit später hätte hier das Feuer auf den angrenzenden Brandabschnitt übergegriffen.

Sämtliche Öffnungen in den Brandwänden waren mit größeren Feuerschutzschiebetoren versehen. Daneben angeordnete Schlupftüren sicherten die Rettungswege. Da in den Lagern der Transport mit Gabelstaplern erfolgte, waren alle Schiebetore mit Feststallanlagen offengehalten. Verwendet wurden hierzu Anlagen, die jeweils nur ein Branderkennungselement der Kenngröße „Wärme“ hatten.

Branderkennungselement und Auslösevorrichtung waren zusammen in einem Gehäuse untergebracht und unmittelbar über den jeweiligen Türstürzen befestigt.

Auch hier haben die Feststellanlagen zum Teil nicht ausgelöst bzw. die Schiebetore waren nicht selbstschließend. Damit standen einige Abschlüsse immer noch offen, obwohl es in der Halle bereits lichterloh brannte. Es bestand die große Gefahr, daß sich das Feuer in andere Brandabschnitte ausweitete. Glücklicherweise konnten die noch offenstehenden Tore von der ortskundigen Werkfeuerwehr rechtzeitig von Hand geschlossen werden.

Dieser Schaden zeigt, wie wichtig es ist, Feststellanlagen und Feuerschutzabschlüsse regelmäßig zu überprüfen und zu warten. Er zeigt auch die Notwendigkeit auf, ältere Feststellanlagen den Anforderungen entsprechend nachzurüsten. Schließlich müssen die Abschlüsse im Brandfalle doch selbsttätig schließen! Ohne das rechtzeitige Schließen der Abschlüsse von Hand wäre eine Schadenausweitung unvermeidlich gewesen.

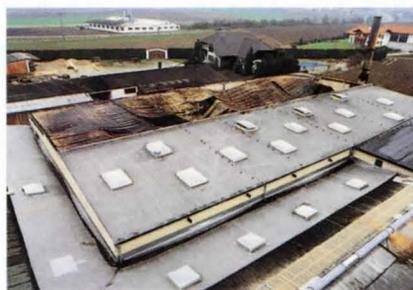
Bild 5 (Zu Schaden 3)

Die fachgerechte Ausführung der Brandwand machte sich bezahlt! Nur durch sie konnte die Feuerwehr den Totalschaden des gesamten Werkes verhindern.

Um es gleich vorweg zu sagen: Bei diesem Schaden hat sich der vorbeugende Brandschutz hervorragend bewährt. Ohne die konsequent ausgeführten Brandwände (30 cm über Dach geführt und beidseitig ein Streifen nichtbrennbarer Wärmedämmung im Dach-

anschlußbereich der Brandwände) wäre wohl der gesamte Betrieb ein Opfer der Flammen geworden. So jedoch konnte das Schadenfeuer auf einen Brandabschnitt beschränkt werden.

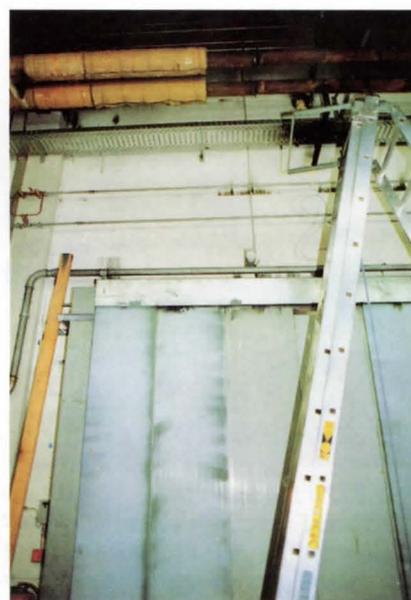
Bild 6 (Zu Schaden 3)

Die Feuerschutzschiebetore waren mit Feststellanlagen entsprechend den Richtlinien von 1988 ausgerüstet. Sie hatten einen Sturzmelder und an beiden Seiten je einen Deckenmelder (Brandkenngröße „Rauch“). Die Anlage löste unmittelbar nach Brandausbruch aus und die Abschlüsse schlossen. Dies war auch dringend nötig, da sich das Feuer rasend schnell ausbreitete.

Die Mitarbeiter konnten nur noch so schnell wie möglich fliehen. Ein Arbeiter wurde verletzt. Auch in diesem Betrieb wiesen die Brandwände zahlreiche, mit Feuerschutzschiebetoren versehene Tür- und Toröffnungen aus. Diese waren aus betrieblichen Gründen mit Feststellanlagen offengehalten. Sie entsprachen mit drei montierten Brandmeldern (Brandkenngröße „Rauch“) je Schieber den Richtlinien von 1988 und wurden auch regelmäßig geprüft und überwacht. Eine Maßnahme, die sich für den Betreiber auszahlte. Bei sämtlichen Abschlüssen lösten die Feststellanlagen bereits kurze Zeit nach Brandbeginn aus. Die Türen schlossen selbsttätig und schufen damit eine öffnungslose Brandwand. Dies war die Voraussetzung für den Löscherfolg der Feuerwehr und trug wesentlich dazu bei, den Betrieb vor der vollständigen Vernichtung zu retten!

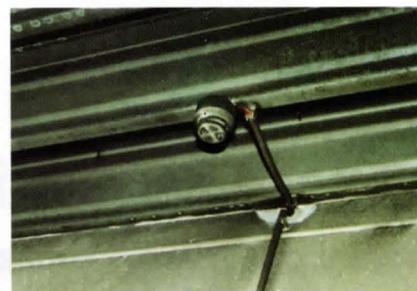
Bild 7 (Zu Schaden 3)

Detail aus Bild 6. Dargestellt ist ein Deckenmelder.
