## Durchblick ohne Brandschutz – Tenniszentrum vom Feuer zerstört!

Josef Mayr

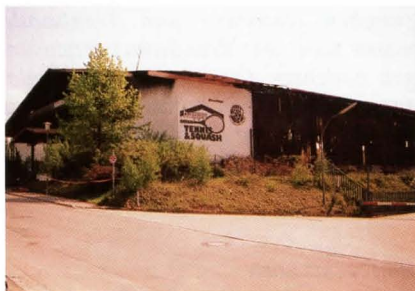
*Ansicht des Tenniszentrums vor dem Brand. Links der Kopfbau mit Gaststätte, Sauna und Squash-Hallen. Rechts die Tennishalle.*

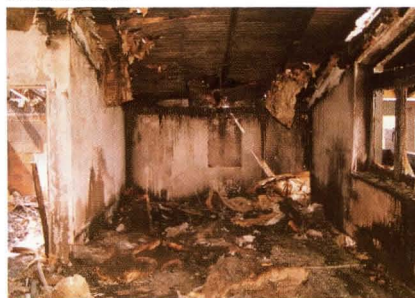
*Das Feuer brach in der Sauna im ausgebauten DG aus. Die Sauna verbrannte vollständig. Rechts die Fassade mit Fenster. Links der Ruheraum mit Solarium und anschließender Trennwand zur Tennishalle.*

Das Feuer brach in der Sauna im ausgebauten DG aus. Unmittelbar nach einem Aufguß schoß plötzlich eine Stichflamme aus dem Saunaofen hervor. Diese setzte sofort die heiße Holzverkleidung der Sauna in Brand. Die Gäste mußten sich fluchtartig in Sicherheit bringen. Sofortige Löschversuche durch das Personal mit Handfeuerlöschern blieben erfolglos, da sich das Schadenfeuer durch die großen Brandlasten rasend schnell ausbreitete. Gleichzeitig wurde auch die Feuerwehr alarmiert.

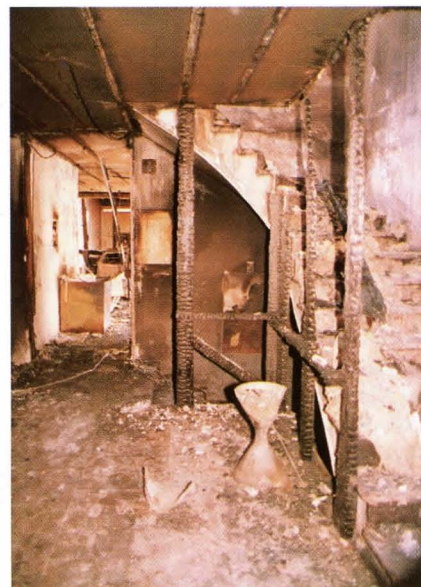
*Durch fehlende bzw. unzureichende brandschutztechnische Abtrennung des Treppenraums sowie Holzbe- und -verkleidungen konnte sich das Feuer von der Sauna im DG schnell auch in die darunterliegenden Geschosse und in die Gaststätte im 1. OG ausbreiten.*

nahmen entweder fehlten oder vollständig unfachgerecht ausgeführt waren. So bestanden z.B. offene Verbindungen zwischen der Sauna und den anderen Räumen. Damit konnte sich das Feuer schnell und ungehindert auch in die anderen Geschosse großflächig ausbreiten und erreichte kurze Zeit später die Gaststätte im 1. OG. Hier hätte die Trennwand zur Tennishalle das Feuer aufhalten können. Hätte! – wenn die Sichtöffnungen mit fachgerechten Brandschutzverglasungen gesichert gewesen wären. Leider waren jedoch nur Verglasungen ohne Feuerwiderstandsdauer vorhanden, die sofort versagten und dem Feuer den Weg in die Tennishalle freigaben.

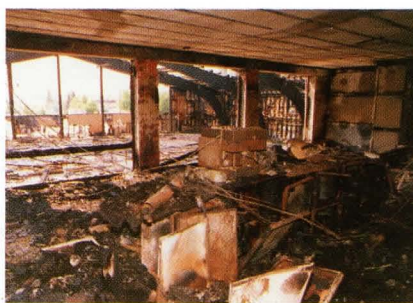
*Die Sichtöffnungen in der Trennwand zwischen Gaststätte und Tennishalle waren nicht mit Brandschutzverglasungen gesichert. Die vorhandene Verglasung versagte nach kurzer Zeit und das Feuer konnte auf die Halle übergreifen. Im Hintergrund die zerstörte Verglasung der Squash-Halle.*

Tennishalle und Kopfbau waren durch eine 24cm dicke Wand aus Ziegelmauerwerk voneinander getrennt. Diese hatte zwischen Gastraum und Halle drei große Sichtöffnungen, um den optischen Kontakt zum Spielbetrieb herzustellen. Zwei weitere, kleinere Sichtöffnungen waren noch zwischen Ruheraum und Halle angeordnet. Auch die beiden Squash-Hallen wiesen zum Gast- bzw. Ruheraum Abtrennungen aus Glas auf. Die Sichtöffnungen hatten nur eine normale Verglasung. Eine Sicherung mit fachgerechten Brandschutzverglasungen fehlte.

selbstverständlich sein, daß die darin eingebauten Verglasungen neben dem Lastfall „Sportbetrieb“ (Sicherheitsverglasung, Ballwurfsicherheit usw.) auch für den Lastfall „Brand“ dimensioniert und bemessen werden.

Der wesentliche Unterschied zwischen beiden Lastfällen besteht jedoch darin, daß sich eine unzureichende Dimensionierung für den Sportbetrieb bei der ersten entsprechenden Beanspruchung bemerkbar macht. Die Verglasung geht zu Bruch und wird durch eine fachgerechte ausgetauscht. Anders beim Lastfall Brand. Hier muß bei einer fehlenden oder mangelhaften Brandschutzverglasung – abgesehen von möglichen Personenschäden – nicht nur die Verglasung, sondern unter Umständen das gesamte Gebäude erneuert werden.

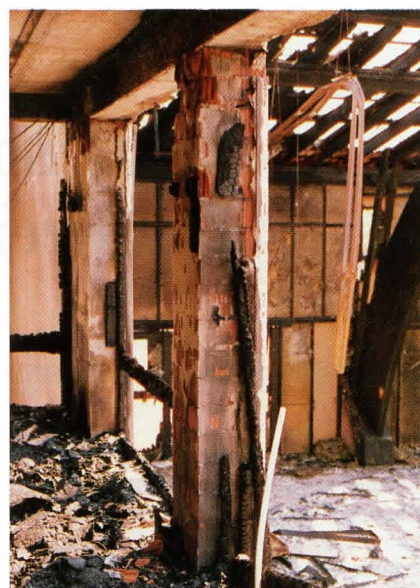
### Bild rechts oben

*Detail aus Bild oben. Nur Brandschutzverglasungen, die in allen Einzelheiten ihrem Zulassungsbescheid entsprechen, halten im Brandfalle auch stand.*

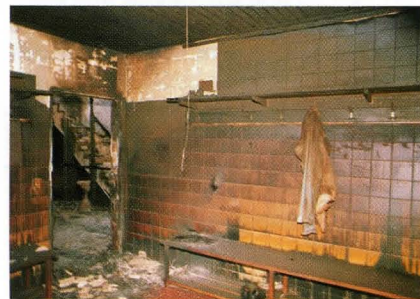
### Bild rechts

*Das Feuer konnte vom Treppenraum aus auch in die Umkleieräume eindringen. Die Strahlungshitze war so groß, daß auch Elektrokabel und Kunststoffteile auf der entgegengesetzten Seite des dargestellten Raumes schmolzen.*

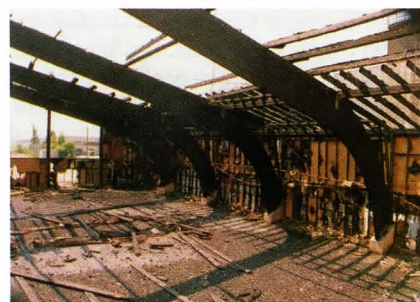
### Bild rechts

*Tragwerk und Außenwand der Tennishalle.*

Eine weitere Brandausbreitung ermöglichte die fehlende Brandschutzverglasung in den Sichtöffnungen des Ruheraumes und Solariums im DG. Erst einmal in die Tennishalle eingedrungen, besiegelte das Feuer das Schicksal der Halle. In den Holztragwerken, brennbaren Dämmstoffen und Verkleidungen im Dachbereich sowie den Wandverkleidungen aus Holz fanden die Flammen reichlich Nahrung und breiteten sich großflächig aus.
