Brandgefährlichkeit von Körnertrocknungsanlagen

Chemotechniker Peter Bastian

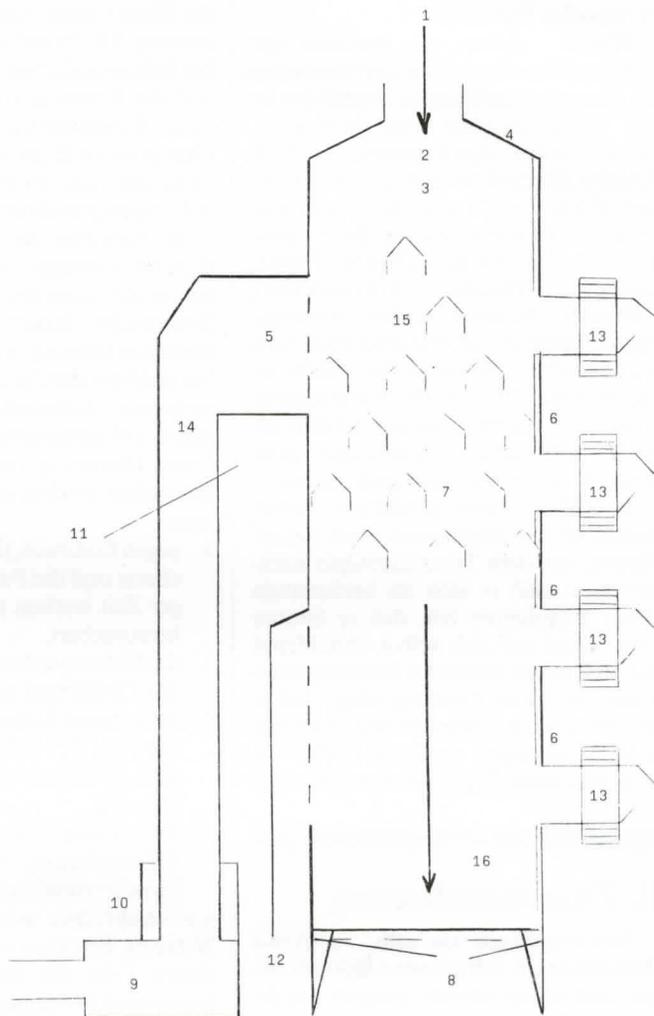
Bild unten:
Blick auf den Wärmetauscher einer veralteten Körnertrocknungsanlage

Der Wärmetauscher trennt die Brennergase von der Trocknungsluft. Wegen des erforderlichen hohen Wärmedurchsatzes bzw. entsprechender Materialtemperaturen verzuntern die Trennbleche; die Korrosion während der langen saisonalen Ruhezeiten kommt

hinzu. Bei älteren Anlagen wurden Durchbrüche festgestellt, die den Übertritt heißer und damit brandgefährlicher Brennerabgase gestatteten.

6. Vor (Wieder-) Inbetriebnahme einer Trocknungsanlage ist alljährlich eine Inaugenscheinnahme des Wärmetauschers durch den Betreiber hinsichtlich möglicher Zerstörungen der Stahlkonstruktion durch Verzunderung bzw. Durchrostung vorzunehmen.

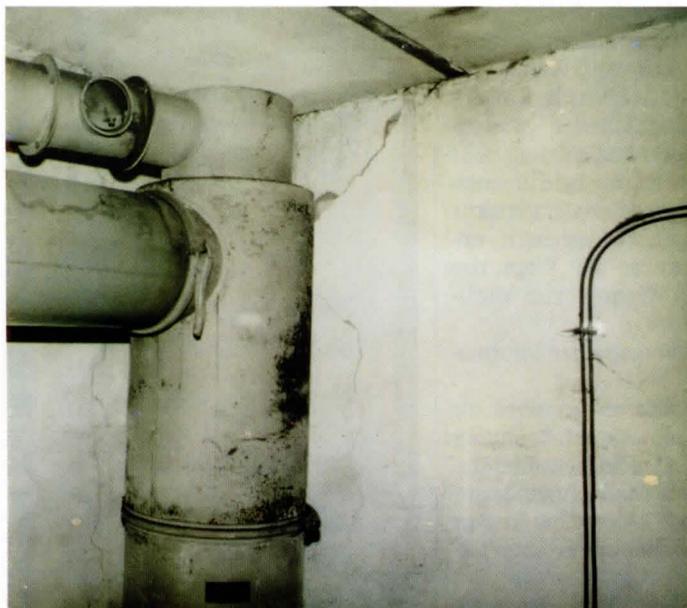
Schematische Darstellung einer Körnertrocknungsanlage (oben):

1. Getreideeinlauf
2. Füllstandmelder
3. Vorbehälter
4. Trocknermodul
5. Warmluftkammer
6. Absaugkammern
7. Konische Ein- bzw. Absaugkanäle (angedeutet für den ges. Trockner)
8. Austragevorrichtung
9. Warmluftofen mit Brenner
10. Luftmischvorrichtung
11. Multischieber-Brandsicherung
12. Kühlufteinlaß
13. Ventilatoren mit Schalldämpfer
14. Warmluft
15. Meßfühler { Korntemperatur i. d. Trocknungszone
16. Meßfühler { Korntemperatur i. d. Kühlzone

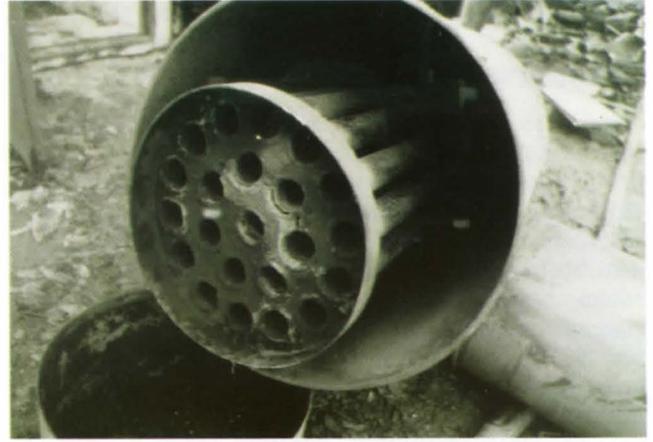
Brennkammer-seitige Zerstörungen des Wärmetauschereinsatzes. Die Anlage wurde mit Heizöl EL betrieben.

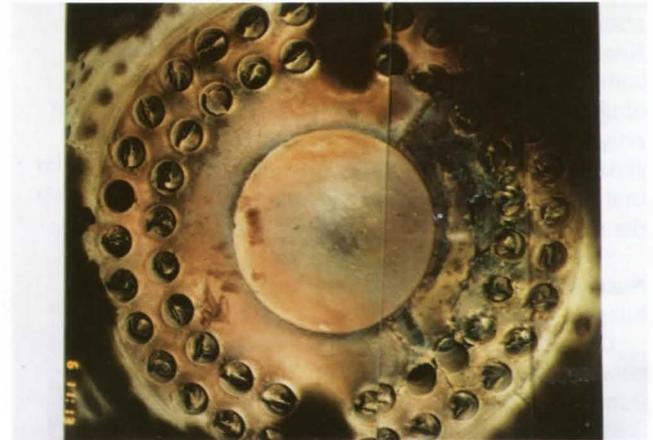
Brennkammer-seitige Zerstörungen (Rißbildungen, Verzunderungen) des Wärmetauschereinsatzes einer modernen, mit Heizöl EL betriebenen, Großanlage.

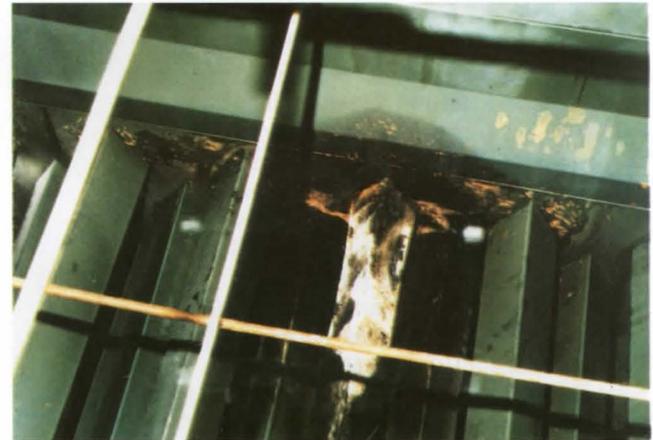
Im Bereich der Absaugkammer setzte sich das Trocknungsgut fest und entzündete sich.

An erster Stelle aller Anlagenbrände steht die Zündung sogenannter Pfropfen bzw. Nester in der Anlage während der Trocknung auf der Absaugseite des Trockners. Diese können sich aus Körnern, Spelzen, Halmfragmenten, organischem Staub und Bindfadenresten zusammensetzen. In einem Zeitraum von 1985 bis 1991 erlitten 11 Betreiber baugleicher Anlagen 15 Feuerschäden mit vorgenannter Schadenursache. Die von der Staatsanwaltschaft aufgeworfene Frage, inwieweit derartige Trocknungsanlagen eine mögliche technische Konstruktionsschwäche aufweisen, kann ohne weiteres nicht als anlagenbedingt herausgestellt werden. Für eine derartige Beurteilung bedarf es einer genaueren Kenntnis der Funktionsweise und der vorgeschriebenen Bedienung der Anlagen.

lichen Sinn eine gewisse Eigenständigkeit erreichen. Durch den Summationseffekt von äußerer Wärmezufuhr, oxidativen Reaktionen und Maillard-Reaktionen kann dabei in Zusammenhang mit aus Verklumpungen resultierendem Wärmestau die Entzündungstemperatur des Materials erreicht werden. Hiermit dürften die Glutbrandentstehungen (auf der Absaugseite der Körner-trockner) eine Erklärung finden.

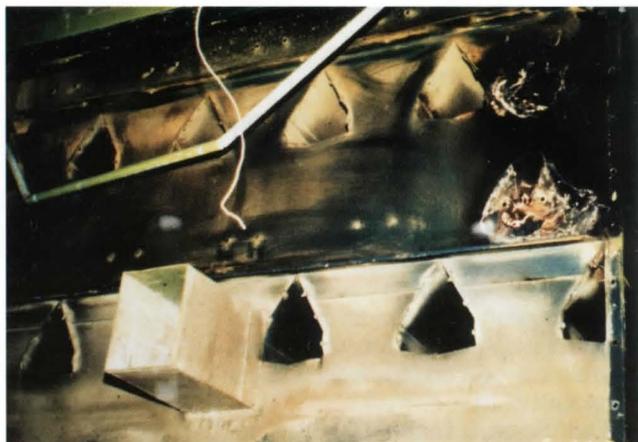
Blick aus Richtung der geöffneten Warmluftkammer auf die Luftkanäle.

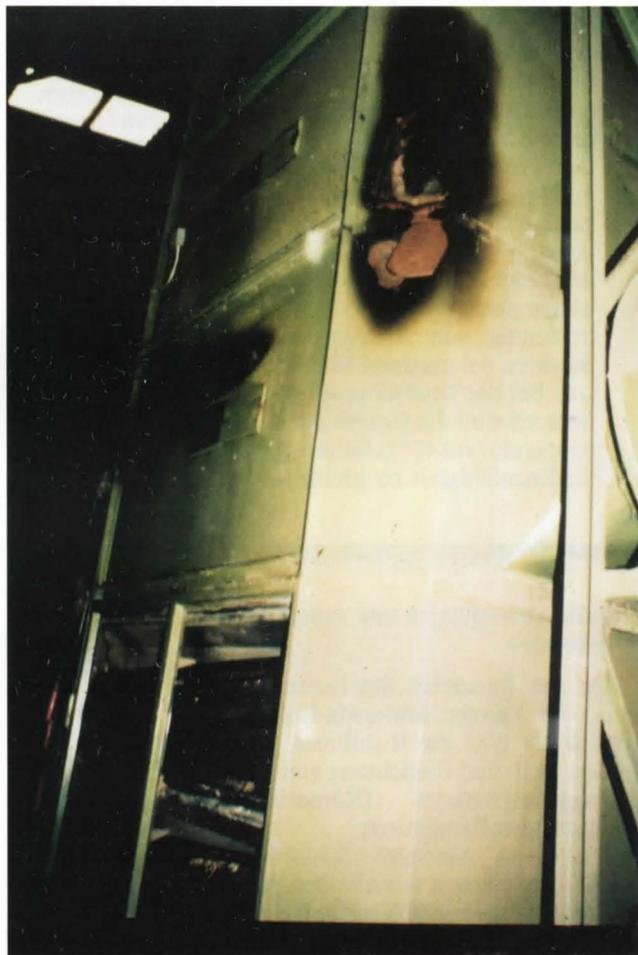
Lackzerstörungen an der Trocknersäule infolge eines Glutbrandes im Trocknungsgut.
