Kellerbrand in Mehrfamilienhaus

Wie bündigt man eine brennende Gasleitung?

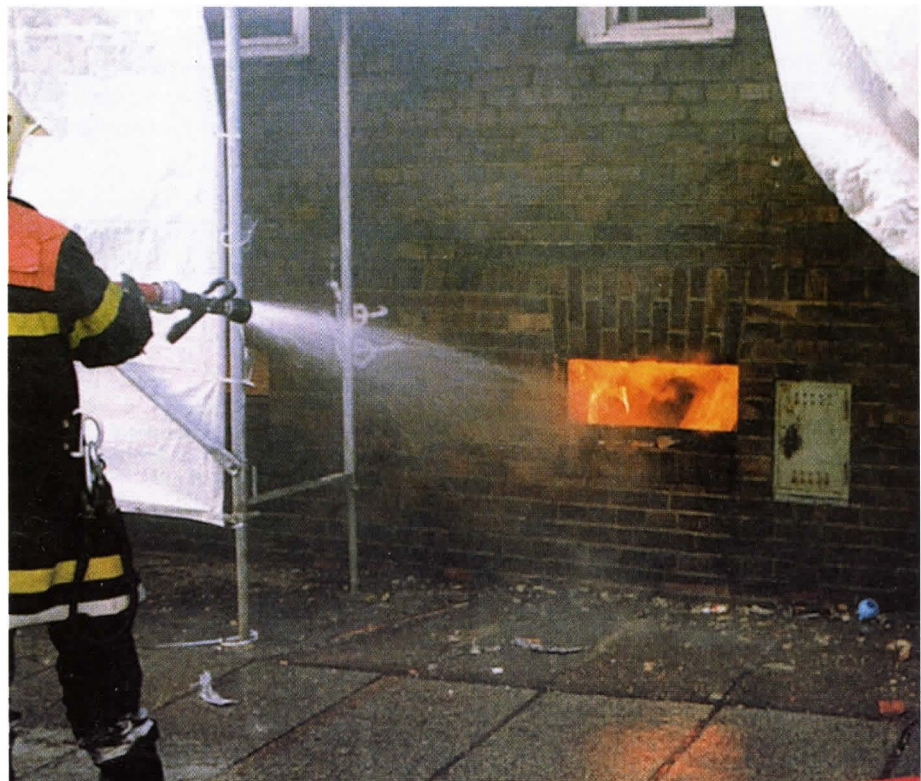
Der Einsatzleiter ordnete – bis zum Eintreffen der Spezialisten – die Kühlung der Leitung an, was durch 2 C-Rohre im Innenangriff und ein Mach 3-Rohr im Außenangriff erreicht werden konnte. Gleichzeitig wurde ein Übergreifen des Brandes auf weitere Geschosse verhindert. (Bild unten)

Verhinderung der Brandausbreitung

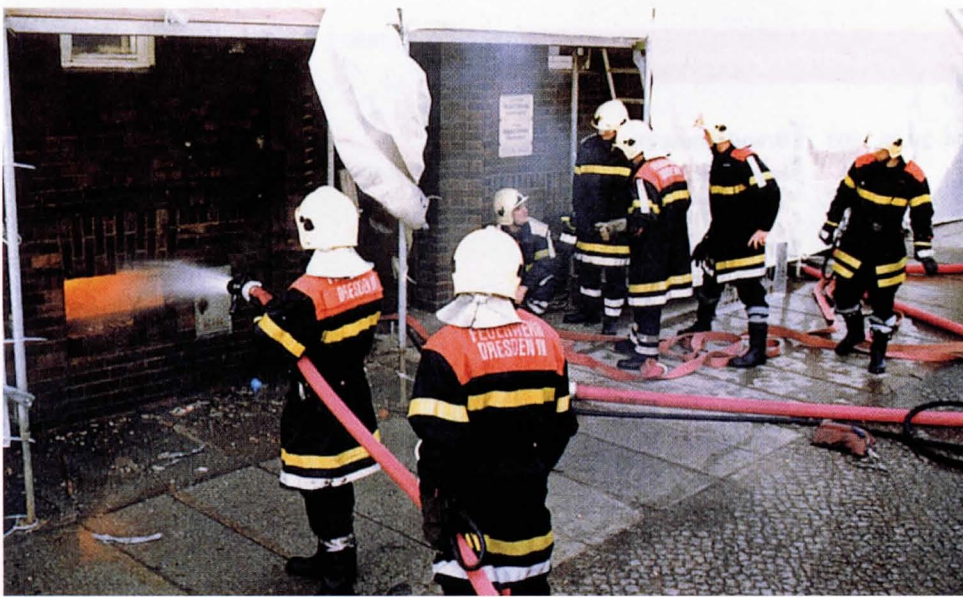
Die Feuerwehr legt Hand an – Handschachtung an der Außenwand zum Freilegen der Hausanschlußleitung

- ▶ Freigraben der Hausanschlußleitung im Fußwegbereich; hierzu wurde der Kleinbagger eines Subunternehmens gechartert

- ▶ Zusammendrücken der o.g. Leitung mittels Spreizer (Rettungsgerät der Feuerwehr) bei gleichzeitiger Erwärmung durch einen Schweißbrenner und
- ▶ Durchtrennen und Verschließen der Hausanschlußleitung. (Bild oben)

Das Zusammendrücken des Rohres mittels Spreizer gelang allerdings nur teilweise, Mitarbeiter der DREWAG schiedeten es letztlich mit Hilfe eines Vorschlaghammers zusammen.
