Achtung bei Nutzungsänderungen

Frostbedingte Schäden während der COVID-19-Pandemie

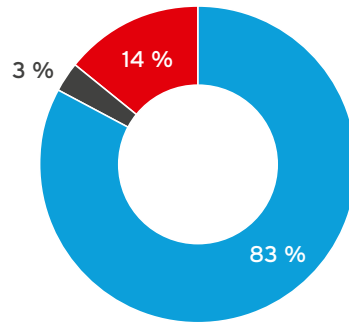
Grafik 1 / Für den Winter 2020/2021 zählt die IFS-Schadendatenbank zum Stand dieses Artikels 146 abgeschlossene frostbedingte Schäden. Bei 14 % dieser Schäden ist ein Einfluss der COVID-19-Pandemie eindeutig und bei weiteren 3 % ist dies sehr wahrscheinlich. Bei den übrigen 83 % ist ein derartiger Einfluss nicht direkt sicht- oder ableitbar.

Bei den im Winter 2020/2021 vom IFS untersuchten 146 Gebäuden mit frostbedingten Leitungswasserschäden sind 14 % der Fälle direkt auf die geänderte Nutzung während der Pandemie zurückzuführen, bei weiteren 3 % ist der Einfluss sehr wahrscheinlich. Somit ist jeder sechste frostbedingte Leitungswasserschaden auf die Maßnahmen während der COVID-19-Pandemie zurückzuführen (**Grafik 1**). Die folgenden fünf Beispiele veranschaulichen dies. ►

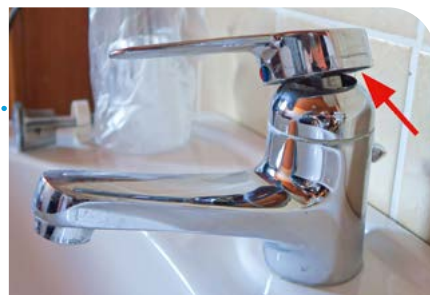
Ein Bedienhebel einer Einhebelmischarmatur wurde durch eine geplatzte Mischerkartusche zum Teil hochgedrückt (**Bild 1**). Dies passierte in einem Zimmer im Dachgeschoss, angrenzend zu einem nicht gedämmten Bereich im Anbau. In einem weiteren Zimmer, ebenfalls angrenzend an das ungedämmte Dachgeschoss, wurde unter dem Fenster ein Heizkörper auf fast der gesamten Länge aufgebeult (**Bild 2**). Zudem platzte ein Kupferrohr im Anbau an einer Außenwand im Erdgeschoss auf (vergleichbar mit **Bild 3**).

Bild 1 / Der Bedienhebel einer Einhebelmischarmatur wurde durch eine geplatzte Mischerkartusche auf die Mischerkartusche hochgedrückt.

Diese Schäden entstanden alle durch eine Frosteinwirkung und lagen an Orten im Haus, die bei normaler Nutzung des Gebäudes ausreichend beheizt waren oder mitgeheizt wurden und durch die „Nichtnutzung“ kälter waren als die übrigen Gebäudeteile.

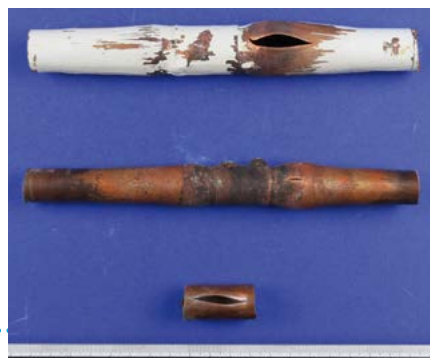
Bild 3 / Die Kupferrohre sind infolge einer Frosteinwirkung gedehnt und aufgerissen.

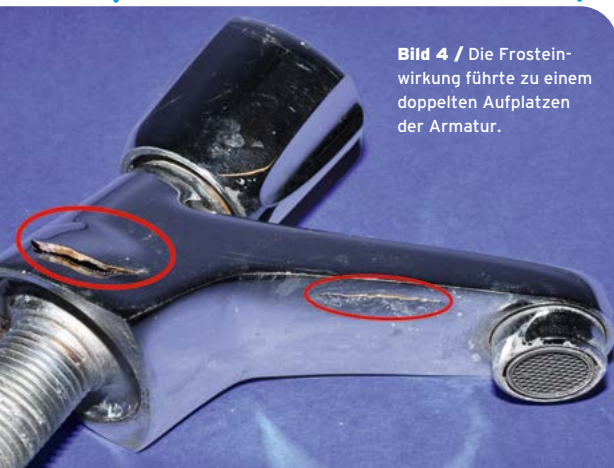
In den Sanitärräumen wurden neben einem Zulaufschlauch zu einem Toilettenspülkasten zwei Auslaufarmaturen aufgeplatzt vorgefunden. Dabei brach eine Armatur sogar an zwei Stellen auf (**Bild 4**).

Die Sanitärräume verfügten über keine direkte Beheizung und wurden bei normalem Betrieb über den Gastraum mitgeheizt. Die Abwärme aus dem Gastraum reichte während der geringeren Nutzung im Lock-down jedoch nicht aus, um die wasserführenden Leitungen vor dem Einfrieren zu schützen. Die technische Ausstattung war daher unzureichend, um das Gebäude vor einer Frosteinwirkung zu schützen.

Bild 4 / Die Frosteinwirkung führte zu einem doppelten Aufplatzen der Armatur.

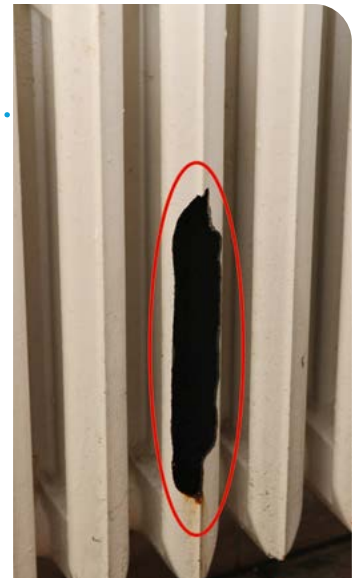
Das Leitungswasser trat aus zwei aufgebrochenen Gussheizkörpern (**Bild 5**) und weiteren Schäden an Heizungs- und Trinkwasserleitungen aus.

Die Heizungsanlage aller Räume war nachts auf 10 °C eingestellt. Der Temperaturfühler dafür war in der Sporthalle positioniert. Allerdings kühlte der einstöckige Trakt, in dem sich die schadenbetroffenen Räume befanden, schneller aus. Bei Tiefsttemperaturen von bis zu -20 °C, der Nichtnutzung und der daraus resultierenden Stagnation des Wassers in den Leitungen war die Beheizung in den schadenbetroffenen Räumen nicht ausreichend und das Wasser in den Leitungen gefror.

Bild 5 / Der Gussheizkörper platzte infolge des Überdrucks durch eine Frosteinwirkung auf.

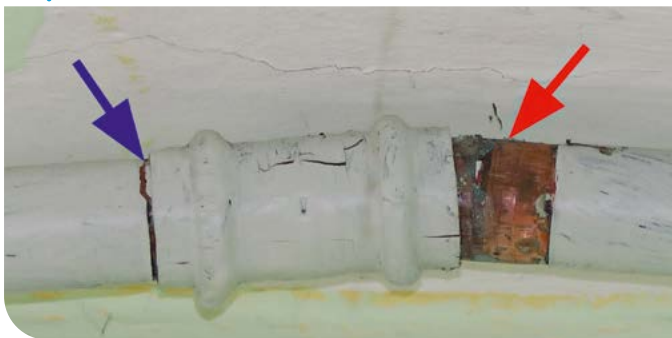
Neben aufgeplatzten Gussheizkörpern lagen unter anderem auch auseinandergedrückte Pressverbindungen der Kupferrohrleitungen innerhalb der Trinkwasserinstallation vor (**Bild 6**).

Das Saalgebäude wurde über die Heizung des Hauptgebäudes beheizt und konnte separat abgesperrt werden. Wenn die Thermostate der Heizkörper nicht aufgedreht waren, steuerte ein Frostschutzthermostat das Absperrventil und öffnete bei Temperaturen unterhalb 8 °C.

Dann floss warmes Heizungswasser durch den Heizkreis des Saalgebäudes. Allerdings war der Frostschutzthermostat an einer durch das Hauptgebäude mitbeheizten Innenwand angebracht. Als der Frostschutzthermostat den Heizkreis öffnete, waren die außen liegenden Leitungen bereits eingefroren.

Bild 6 / Eine Pressverbindung innerhalb einer weiß angestrichenen Kupferrohrleitung wurde durch eine Frosteinwirkung leicht (blauer Pfeil) bzw. fast komplett (roter Pfeil) getrennt.
