Elektrische Brandursachen im Wandel der Zeit

Jonas Müller
Institut für Schadenverhütung und Schadenforschung
der öffentlichen Versicherer e. V. (IFS), Kiel

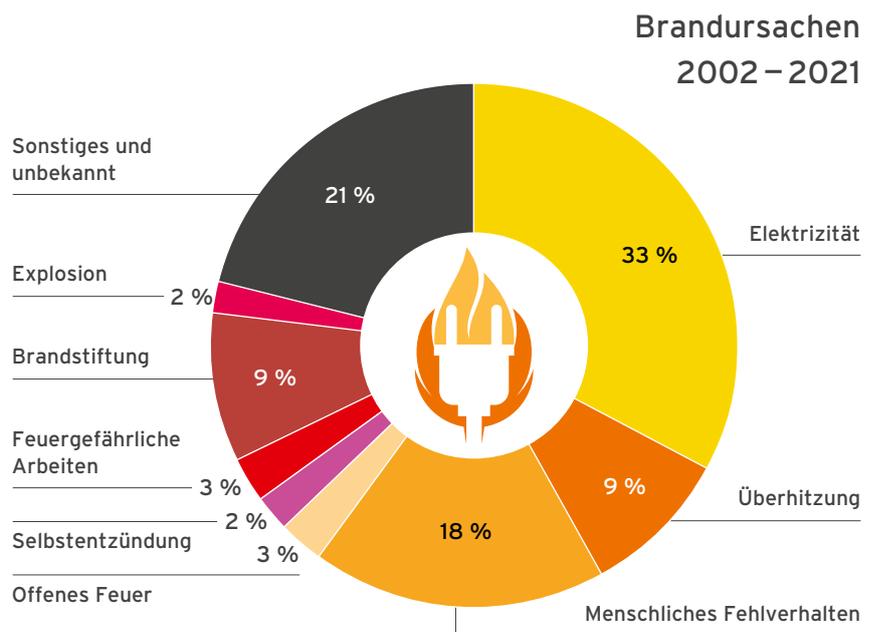
Nach der vom Institut für Schadenverhütung und Schadenforschung der öffentlichen Versicherer e.V. (IFS) herausgegebenen Brandursachenstatistik wurden in den Jahren 2002 bis 2021 rund 33 % der vom IFS untersuchten Brände durch Elektrizität ausgelöst (**Bild 1**). Damit machen elektrische Brandursachen neben dem menschlichen Fehlverhalten mit 18 % mit Abstand den größten Anteil aus.¹ Grund genug also, die Entwicklung elektrischer Brandursachen einmal näher zu beleuchten. Der nachfolgende Artikel gibt einen statistischen Überblick über die zeitliche Entwicklung elektrischer Brandursachen mit einem Schwerpunkt auf Brandursachen an elektrischen Installationen und elektrischen Geräten.

Bild 1 / IFS-Brandursachenstatistik für die Jahre 2002 – 2021¹

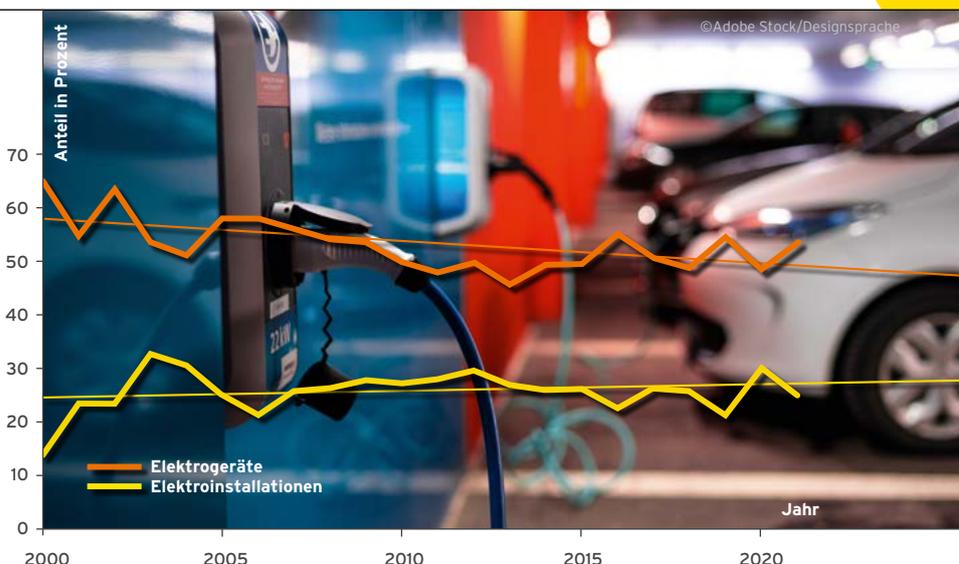
Bild 2 / Anteile der Gruppen „Elektrogeräte“ und „Elektroinstallationen“ an elektrischen Brandursachen in der IFS-Schadendatenbank im zeitlichen Verlauf mit Darstellung der Trendlinien

Betrachtet man die zeitliche Entwicklung dieser beiden Gruppen an elektrischen Brandursachen (**Bild 2**), so ist festzustellen, dass der Anteil der Gruppe „Elektroinstallationen“ im Mittel bei etwa 26 % liegt – Tendenz steigend.

Bei der Gruppe „Elektrogeräte“ zeichnet sich ein gegenläufiger Trend ab: Hier liegt der Anteil im Mittel bei etwa 53 % – Tendenz abnehmend.

Ein Erklärungsansatz für den beobachteten gegenläufigen Trend ist, dass die „Halbwertszeit“ von Elektrogeräten stetig abnimmt. Elektrogeräte werden im Vergleich zu damaligen Zeiten deutlich früher ausgetauscht und durch Neugeräte ersetzt. Brände durch Alterungsschäden an Elektrogeräten nehmen dadurch ab. Zudem kommen in modernen Elektrogeräten vermehrt intelligente elektronische Steuerungen mit erweiterten Sicherheitsvorrichtungen und einer vergleichsweise niedrigeren Bordspannung zum Einsatz. ▶

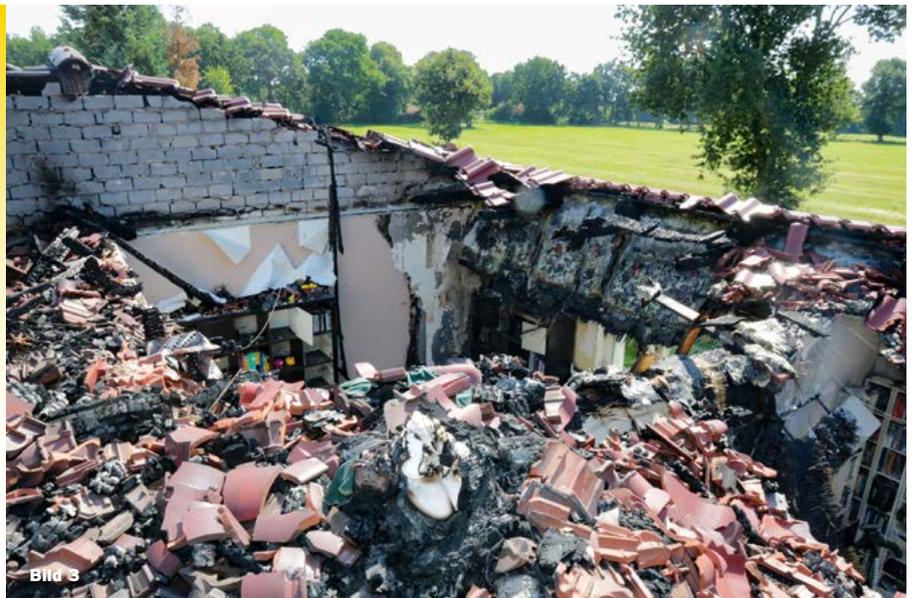
Bei der Nachschau stieg bereits Rauch aus dem Dach des Wohngebäudes auf – es kam zu einem Dachstuhlbrand (**Bild 3**). Obwohl der genaue Brandausbruchsbereich aufgrund des hohen Zerstörungsgrades hier nur grob auf die Zwischendecke oberhalb des Wohnzimmers eingegrenzt werden konnte, war nach Abschluss der Untersuchungen dennoch von einer elektrischen Brandursache im Bereich der gebäudeseitigen Elektroanlage auszugehen.

Bild 3 / Das Dach des Wohngebäudes wurde durch den Brand vollständig zerstört.

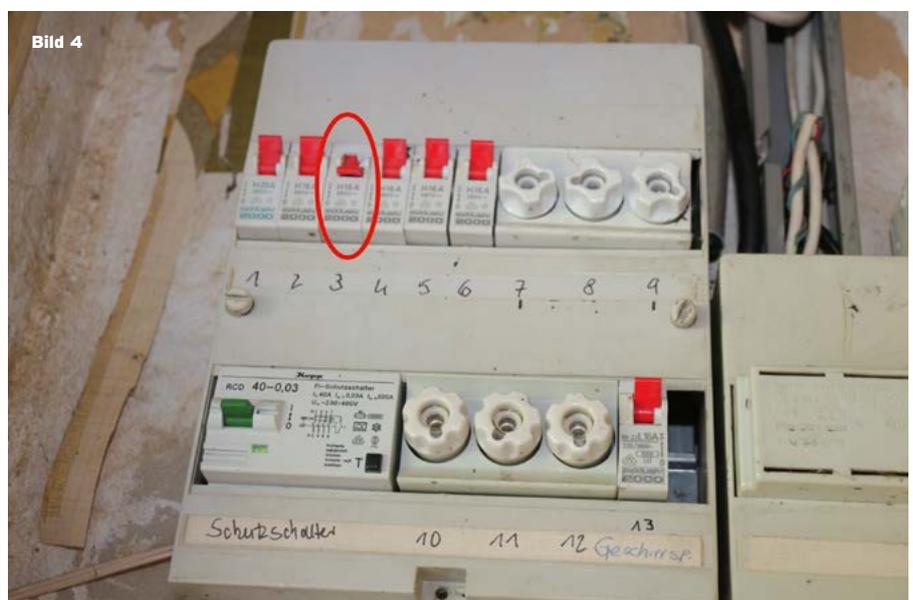
► **Die Elektroinstallation in dem Gebäude war zum Schadenzeitpunkt bereits etwa 50 Jahre alt (Bild 4).**

Bild 4 / Die elektrische Unterverteilung für die Mieteinheit in dem Wohngebäude: Markiert ist der ausgelöste Leitungsschutzschalter, den die Mieterin vor der Brandentdeckung wieder einschaltete.

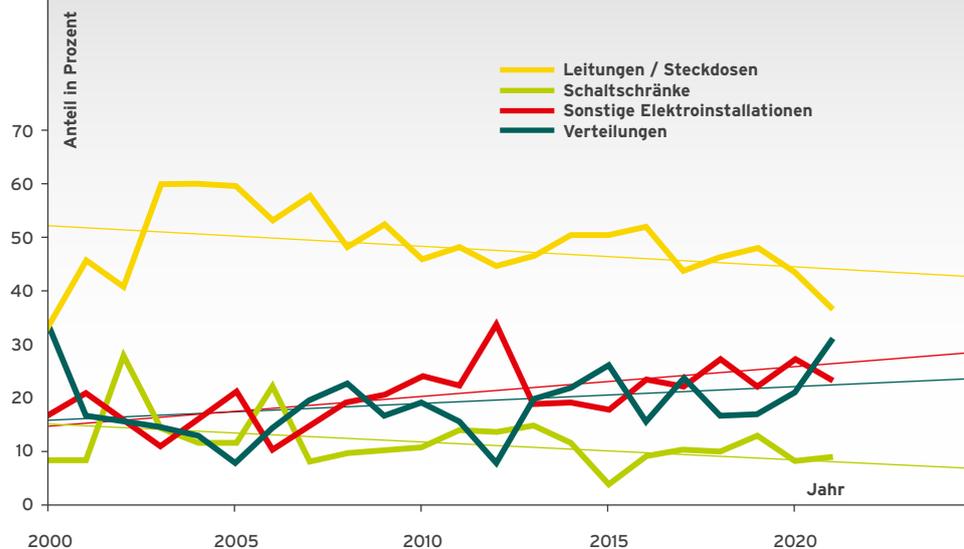
Die Gruppe „Elektroinstallationen“ ist in der IFS-Schadendatenbank in die Kategorien „Leitungen / Steckdosen“, „Verteilungen“ (Hauptverteilungen, Unterverteilung etc.), „Schaltschränke“ und „sonstige Elektroinstallationen“ unterteilt. Auf **Bild 5** sind die Anteile dieser Unterkategorien an der Gruppe „Elektroinstallationen“ im zeitlichen Verlauf dargestellt.

Der Anteil der Brandursachen an elektrischen Leitungen und Steckdosen liegt im Mittel bei 48 % und nimmt damit mit Abstand den ersten Platz ein. Die Tendenz hier ist allerdings abnehmend, so betrug der Anteil im Jahr 2021 noch etwa 37 %.

Zunehmend zeigen sich die Kategorien „Verteilungen“ (im Schnitt 19 %, im Jahr 2021 31 %) und „sonstige Elektroinstallationen“ (im Schnitt 21 %, im Jahr 2021 23 %). Anzumerken ist hier, dass sich in der Kategorie „sonstige Elektroinstallationen“ in der IFS-Schadendatenbank unter anderem Photovoltaikanlagen sowie stationäre Energiespeicher – und somit Technologien, welche erst in den letzten Jahren stark in der Verbreitung zugenommen haben – wiederfinden.

Bild 5 / Anteile der Unterkategorien der Gruppe „Elektroinstallationen“ an Brandursachen an elektrischen Installationen im zeitlichen Verlauf mit Darstellung der Trendlinien

Die Zunahme an Brandschäden an elektrischen Verteilungen lässt sich unter anderem darauf zurückführen, dass diese im Laufe der Zeit deutlich in der Größe gewachsen sind. In einer Verteilung laufen alle Stromkreise eines Bereiches, einer Wohnung oder eines ganzen Gebäudes zusammen – das Fehlerpotenzial liegt hier entsprechend höher und wächst mit der Größe der Anlage. Der oben genannte Erklärungsansatz für eine Zunahme an Brandschäden in elektrischen Installationen aufgrund der steigenden Komplexität der Anlagen scheint somit nachvollziehbar.

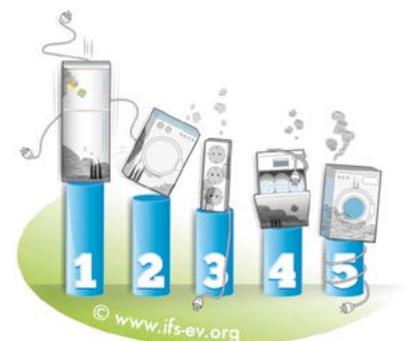
In der IFS-Schadendatenbank unterteilt sich die Gruppe „Elektrogeräte“ in eine Vielzahl an elektrischen Geräten. Insbesondere die weiße Ware – also Elektrogeräte im Haushalt wie Kühlschrank, Waschmaschine, Wäschetrockner und Geschirrspüler – zeigte sich dabei immer wieder als häufiger Brandverursacher. Nach der aktuellen Brandursachenstatistik des IFS haben Kühl- und Gefriergeräte mittlerweile den Wäschetrockner auf Rang 2 verwiesen und den ersten Platz eingenommen (**Bild 6**).

Ebenfalls auf dem Siebertreppchen findet sich mit der Mehrfachsteckdosenleiste ein weiterer Klassiker, gefolgt vom Geschirrspüler und der Waschmaschine³. Betrachtet man die Anteile von Kühl-/ Gefriergeräten und Wäschetrocknern ▶

Bild 6 / Hitliste der häufigsten elektrotechnischen Brandverursacher im Haushalt³

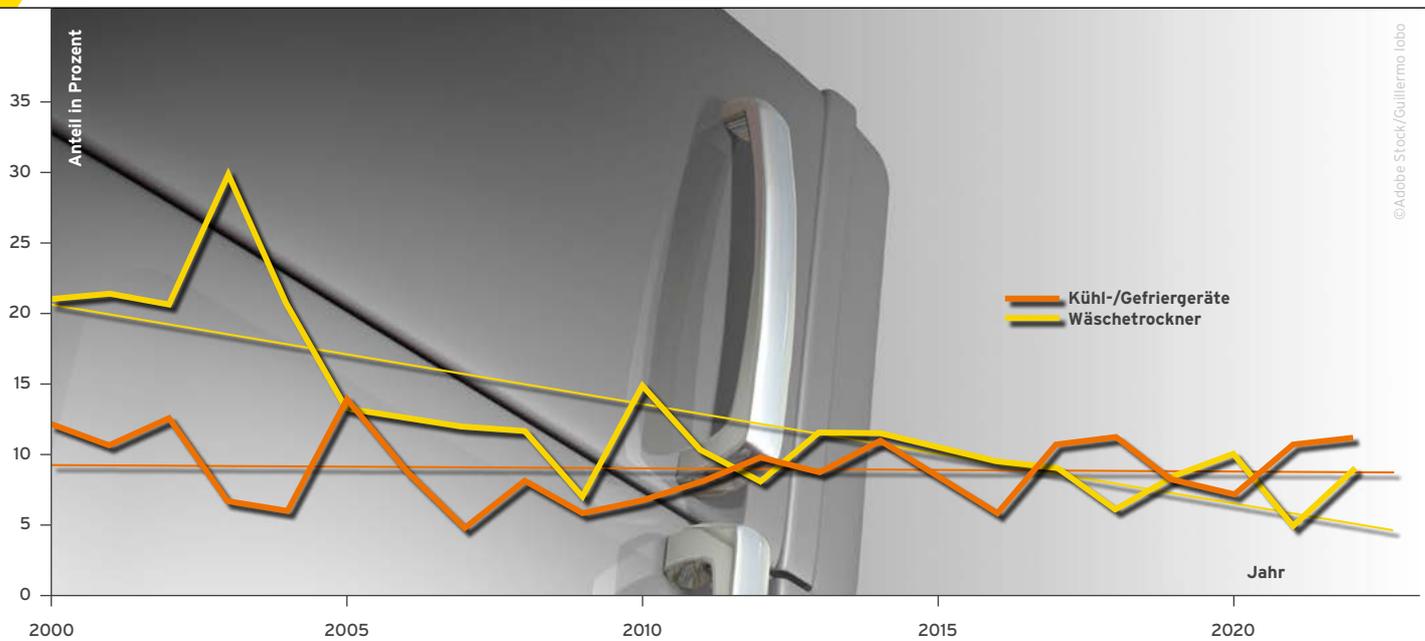
Bild 7 / Anteile der Kühl- / Gefriergeräte und Wäschetrockner an der Gruppe „Elektrogeräte“ im zeitlichen Verlauf mit Darstellung der Trendlinien

an brandverursachenden Elektrogeräten, so ist festzustellen, dass Wäschetrockner als Brandursache immer seltener auffällig werden (**Bild 7**).

Zurückzuführen ist dieser Trend vermutlich auf eine gestiegene Produktsicherheit. Als Beispiel, wie technische Verbesserungen in der Vergangenheit effektiv das Brandrisiko reduzierten, ist der Fernseher zu nennen. Seit die Flachbildtechnologie die Bildröhre praktisch flächendeckend verdrängt hat, ist der Fernseher als brandursächliches Elektrogerät in der IFS-Schadendatenbank nahezu verschwunden. Lag der Anteil in dieser Kategorie im Jahr 2006 noch bei etwa 15 %, wurde der Fernseher im Jahr 2021 in keinem vom IFS untersuchten Brandschaden als Brandursache ermittelt.

← Kühl- und Gefriergeräte machen in der Gruppe „Elektrogeräte“ im Schnitt einen Anteil von etwa 9,5 % aus. Die Tendenz zeigt sich dabei recht stabil, was darauf zurückzuführen ist, dass Kühl- und Gefriergeräte häufig nur aus einem Kältekompressor und einer Beleuchtung bestehen und es bei diesen Geräten konstruktionstechnisch in den letzten zwei Jahrzehnten kaum Veränderungen gab.

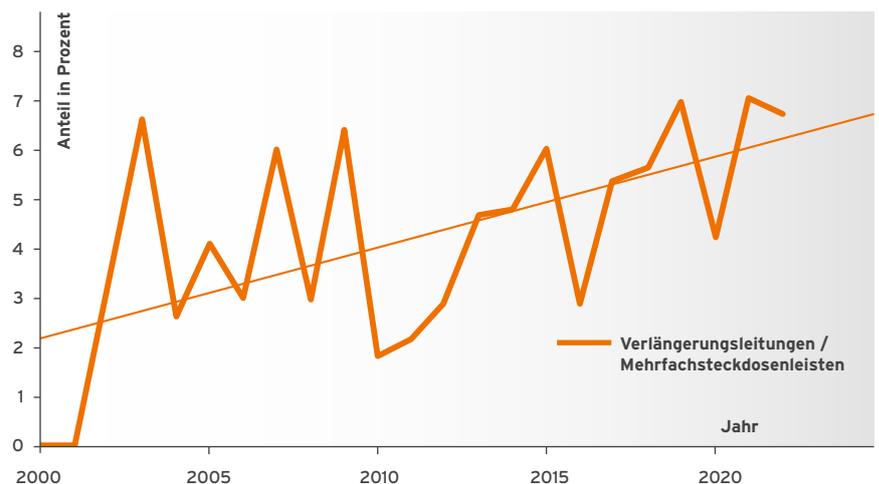
Bild 8 / Anteil der Verlängerungsleitungen und Mehrfachsteckdosenleisten an der Gruppe „Elektrogeräte“ im zeitlichen Verlauf mit Darstellung der Trendlinie

Verlängerungsleitungen und Mehrfachsteckdosenleisten sind in der IFS-Schadendatenbank keine Unbekannten und werden immer häufiger als Brandverursacher identifiziert (**Bild 8**). So belegte diese Kategorie im Jahr 2017 noch den 5. Platz in der IFS-Hitliste der häufigsten elektrischen Brandverursacher.

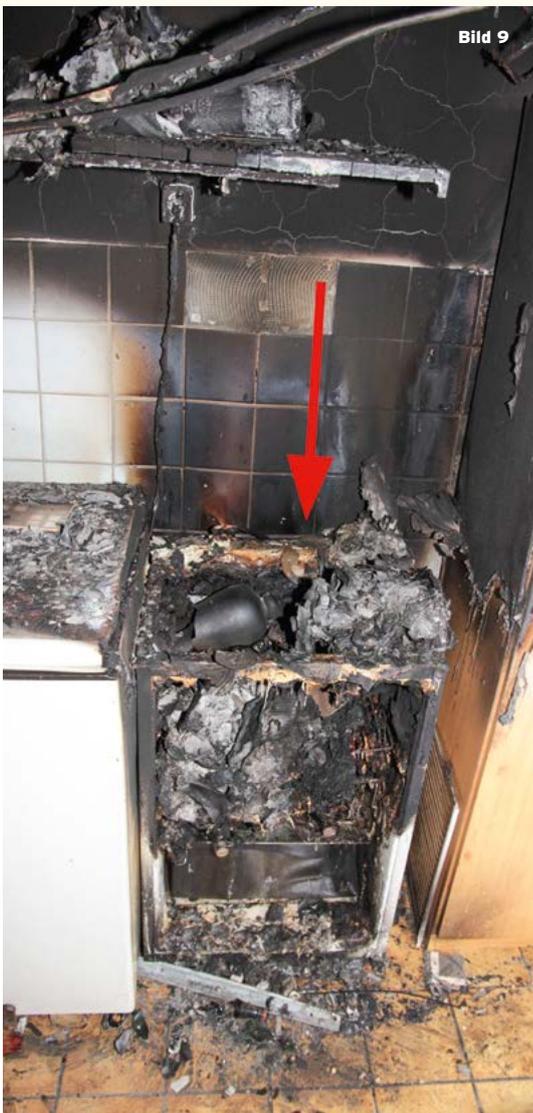
Die Feuerwehr lokalisierte einen Brand an einem im Keller aufgestellten Kühlschrank, welcher durch ein im Brandverlauf beschädigtes

Wasserrohr bereits fast erloschen war (**Bild 9**). Im Rahmen der Brandursachenermittlung konnte der Brandentstehungsort auf die Rückseite des Gerätes eingegrenzt werden. Ein technischer Defekt an dem Kompressor oder der Beleuchtung war spurentechnisch auszuschließen, jedoch fanden sich an

Bild 9 / Die Brandstelle im Keller mit dem stark brandbetroffenen Kühlschrank (Pfeil)

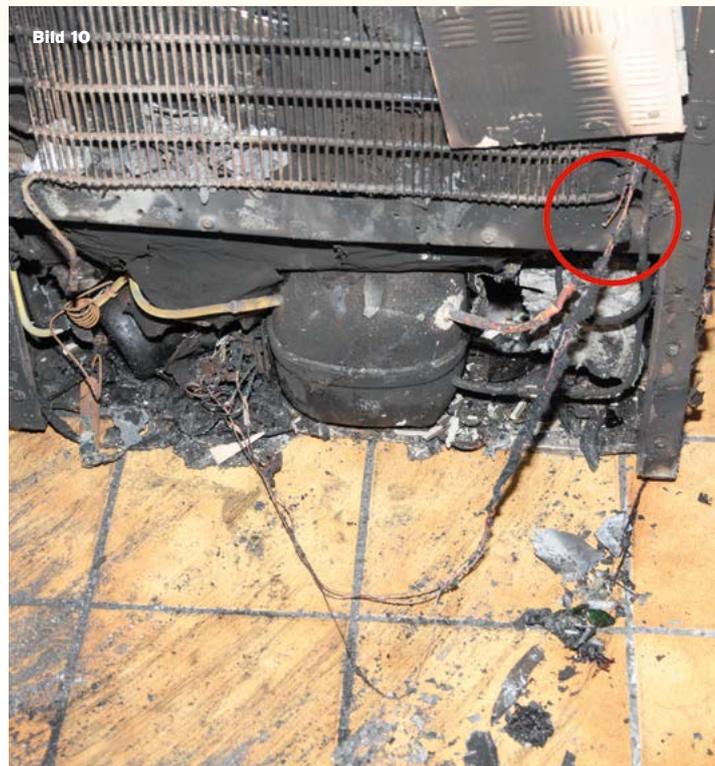
der Netzanschlussleitung markante Schmelzspuren, die auf einen Kurzschluss hindeuteten (**Bild 10 und 11**).

► **Die Netzanschlussleitung war in diesem Bereich zwischen den Wandfliesen und den Rohren des Verflüssigers des Kühlschranks eingeklemmt.** ►

Bild 10 / Auf der Rückseite des Kühlschranks wird die Netzanschlussleitung durchtrennt vorgefunden (Markierung).

- Beim Aufstellen von Elektrogeräten aller Art immer darauf achten, dass die elektrischen Leitungen unter keinen Umständen geknickt, eingeklemmt, gequetscht oder sonstigen mechanischen Belastungen ausgesetzt sind.
- Elektrogeräte mit beschädigter Isolation vom Netz trennen und auf keinen Fall mehr in Betrieb nehmen! Es besteht Brandgefahr sowie ein hohes Verletzungsrisiko durch einen elektrischen Schlag. Betroffene Geräte nicht eigenhändig flicken, sondern von einem Fachbetrieb reparieren oder austauschen lassen.

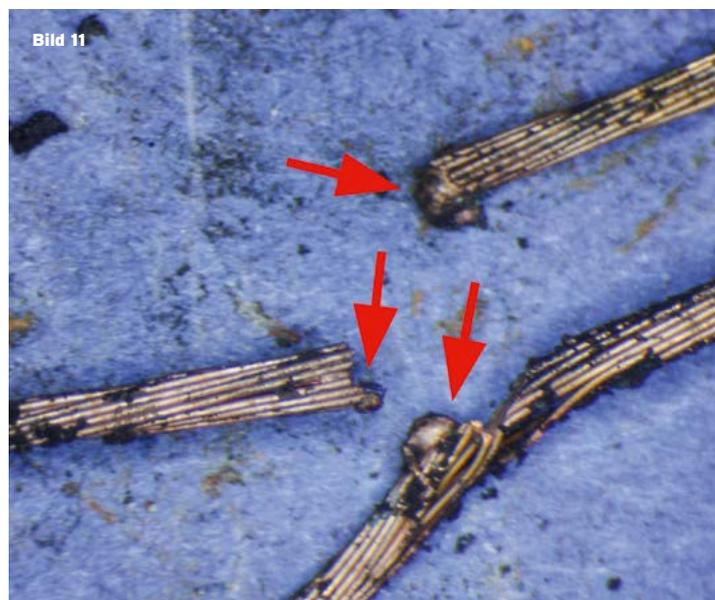
Bild 11 / An der Netzanschlussleitung sind die für einen Kurzschluss typischen Schmelzspuren vorhanden (Pfeile).

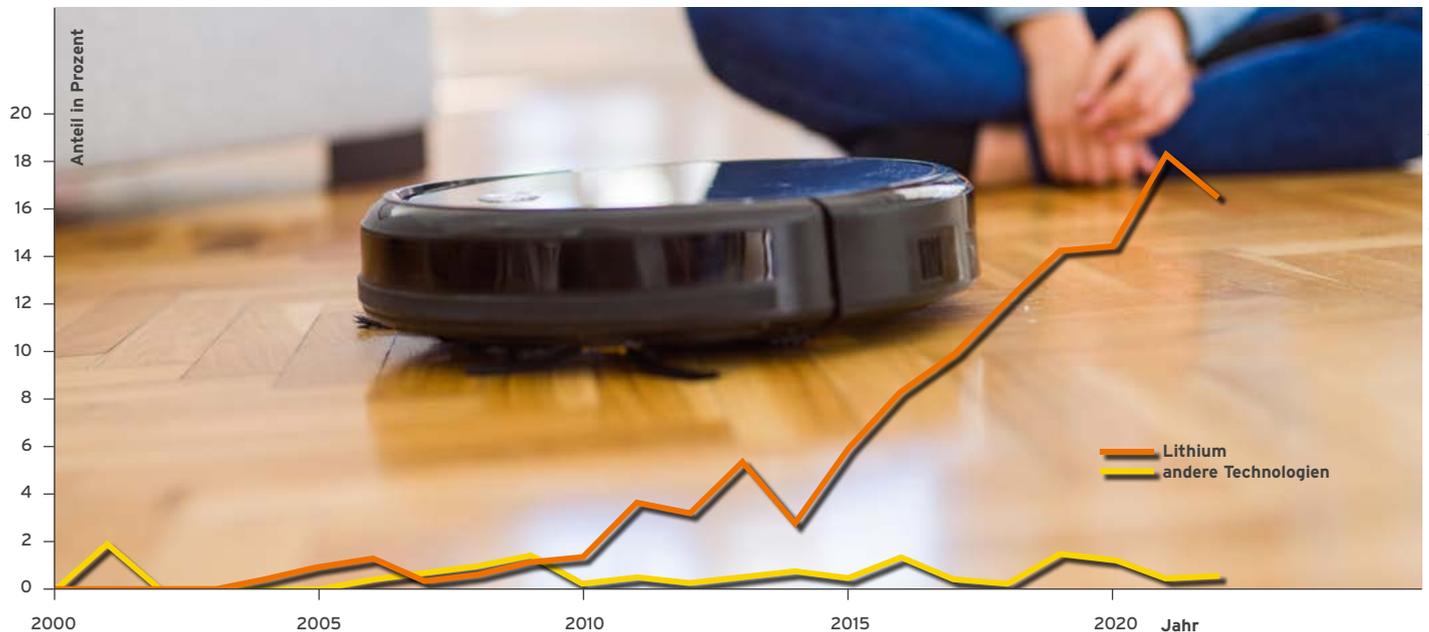
So ist seit einigen Jahren ein starker Anstieg von Brandschäden in Verbindung mit Lithium-Akkus und -Batterien zu verzeichnen. Im Jahr 2021 standen bereits 18 % der vom IFS untersuchten Brände in der Gruppe „Elektrizität“ in Verbindung mit Lithium-Akkus und -Batterien (**Bild 12**). Erfasst wurden dabei alle Brandfälle mit elektrotechnischer Brandursache.

Bild 12 / Anteil der Brandursachen in Verbindung mit Akkus und Batterien an der Gruppe „Elektrizität“

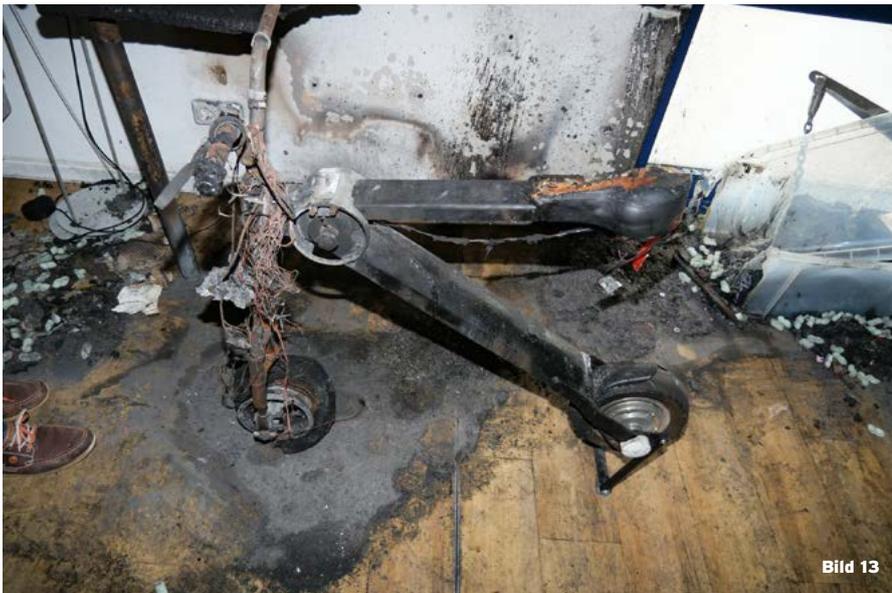
Gegen Abend kommt es zu einer starken Rauchentwicklung aus einem Büro. Die anrückende Feuerwehr stellt innerhalb des Gebäudes einen brennenden Elektro-Scooter fest, welcher zum Aufladen dort abgestellt wurde (Bild 13).

Der Brand blieb lokal auf den Scooter begrenzt, dennoch kam es in dem Gebäude zu massiven Rußschäden.

Bild 13 / Der in Brand geratene Elektro-Scooter wurde zum Aufladen in dem Büro abgestellt.

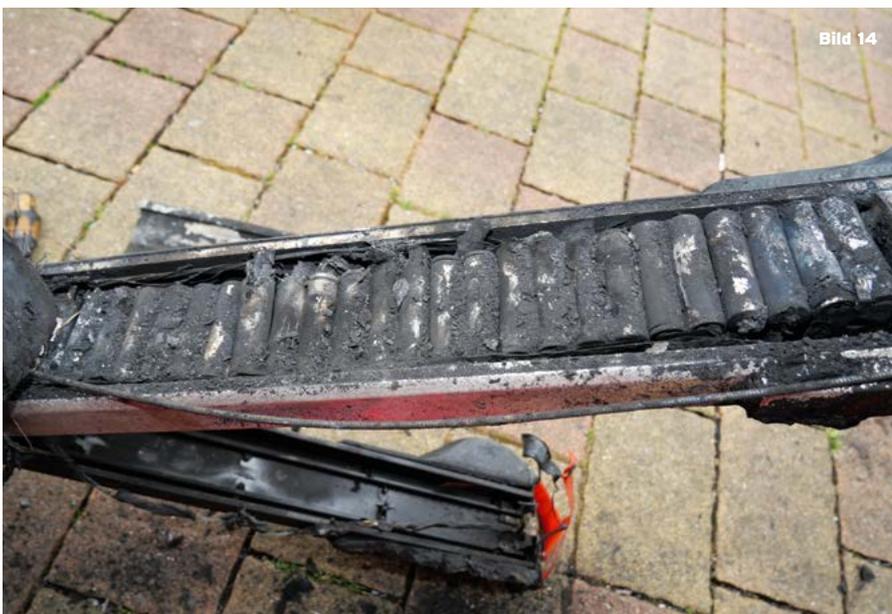
► Bei der Untersuchung durch das IFS war der Brandentstehungsort eindeutig auf den Elektro-Scooter und den darin verbauten Lithium-Akku einzugrenzen (Bild 14).

Der Lithium-Akku bestehend aus 50 einzelnen Zellen wurde durch den Brand vollständig zerstört. Die zylindrischen Gehäuse der Akkuzellen wurden teilweise aufgerissen oder durchlöchert vorgefunden.

Bild 14 / An dem Lithium-Akku zeigt sich ein hoher Zerstörungsgrad.
