Ein Versäumnis, drei Wasserschäden

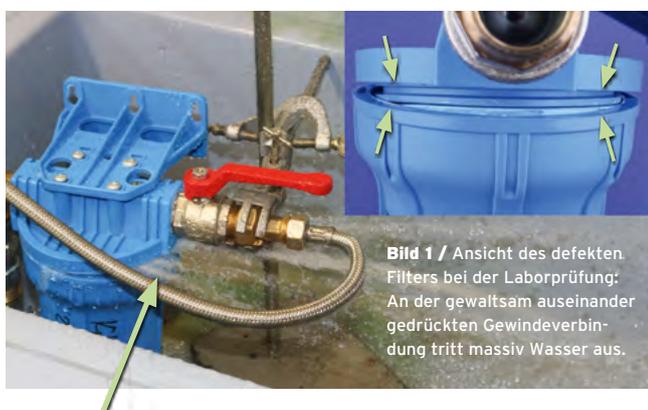
Bild 1 / Ansicht des defekten Filters bei der Laborprüfung: An der gewaltsam auseinander gedrückten Gewindeverbindung tritt massiv Wasser aus.

Im ersten Fall hatte es das IFS mit einer kleinen Schadenserie in einem ehemaligen Bürogebäude zu tun, das wenige Jahre zuvor zu einer Kita umgebaut wurde. In der Küche kam es zu einer Undichtigkeit am Wasserfilter für die Geschirrspülmaschine. Die hatte das Installationsunternehmen notdürftig repariert und eine Schüssel zum Auffangen einer möglicherweise erneut tropfenden Undichtigkeit darunter gestellt. Kurzfristig wurde ein neuer Filter besorgt und eingebaut. Dieser wurde allerdings wenige Tage später wieder undicht - und erneut repariert. Schon am nächsten Tag platzte er aber so stark auf, dass das gesamte Erdgeschoss der Kita durchnässt wurde. Ein stark überhöhter Innendruck hatte den Filter zum Platzen gebracht, wie die Laboruntersuchung im IFS zeigte.

Die Kitaleitung hatte Interessantes zu berichten: „Zuerst wollte die Firma, die den Filter eingebaut hatte, für den Schaden aufkommen. Die haben dann aber festgestellt, dass wir viel zu hohe Drücke in der Trinkwasserinstallation haben.“ Der Wasserversorger sah sich die Installation an und stellte fest, dass ein Sicherheitsventil fehlte. Aus diesem Grund war der Druckanstieg bei der Warmwasserbereitung im Speicher nicht abgebaut worden und der Druck in der gesamten Anlage zu hoch.

Besonders frech: Die Firma, die die Installation im Rahmen des Umbaus neu errichtet hatte, hatte das Sicherheitsventil zwar nicht eingebaut, aber auf die Rechnung geschrieben.

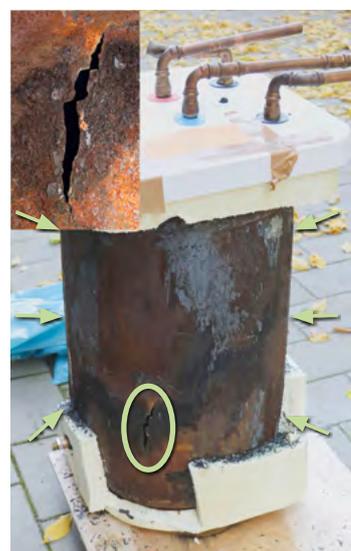
Auch hier bestätigte die Laboruntersuchung einen stark überhöhten Innendruck, der den Stahlbehälter zum Platzen gebracht hatte.

Bild 2 / Ansicht des aufgedehnten Stahlbehälters mit dem Riss mitten im Mantelblech. Der Speicher ist tonnenförmig aufgebläht. Dies belegt den stark überhöhten Innendruck als Schadenursache.

„Doch, doch, wir haben ein Sicherheitsventil“, versicherte der Besitzer des Einfamilienhauses aus unserem zweiten Fall, zu dem derselbe IFS-Gutachter noch in derselben Woche wegen eines Wasserschadens gerufen wurde. Eine Undichtigkeit am Warmwasserspeicher im Dachgeschoss hatte zu einer Durchfeuchtung beider Stockwerke geführt. Der alte Speicher habe 30 Jahre gehalten, dieser nicht mal ein Jahr, beklagte sich der Eigentümer. Tatsächlich war ein Sicherheitsventil innerhalb der Kaltwasserzuleitung zum Speicher eingebaut und funktionierte einwandfrei, wie sich vor Ort schnell prüfen ließ.

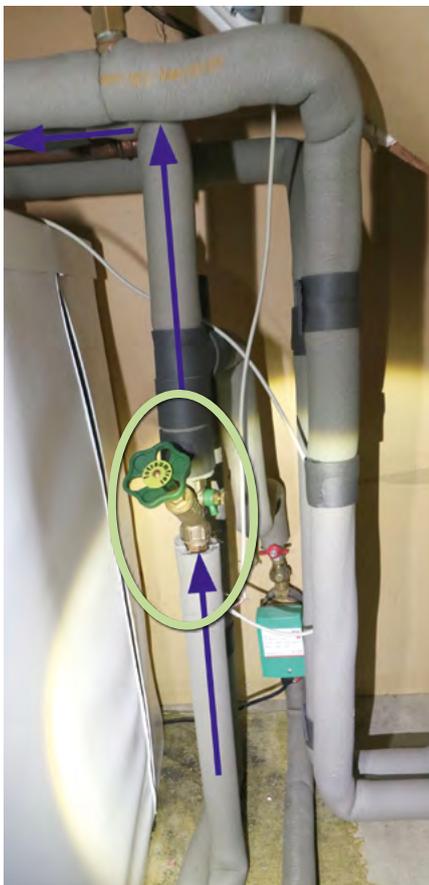
Ein genauerer Blick auf den Anschluss des Speichers zeigte das Problem: Bei der letzten Speichererneuerung wurde auch ein Teil der Verrohrung erneuert. Dabei wurde ein Ventil mit Rückflussverhinderer in die Kaltwasserzuleitung eingebaut. Das hatte zur Folge, dass der bei der Warmwasserbereitung entstehende Druck gar nicht bis zum Sicherheitsventil gelangen konnte, wo er durch das Öffnen der federbelasteten Membran abgebaut worden wäre.

Bild 3 / Ansicht der Anschlussituation vor Ort: Innerhalb der Kaltwasserzuleitung zum Speicher (blaue Pfeile) ist ein Ventil mit Rückflussverhinderer (Markierung) eingebaut. Dieses verhindert den Druckabbau durch das Sicherheitsventil weiter vorn in der Leitung.

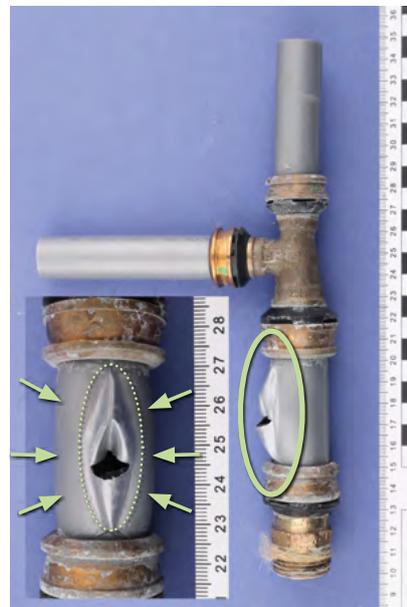
Im dritten Fall hatte es der Gutachter erneut mit einem Bauteil zu tun, das durch einen stark überhöhten Innendruck geplatzt war. Diesmal untersuchte er ein Mehrschichtverbundrohr aus der Trinkwasserinstallation eines Mehrfamilienhauses. Das massive Loch in dem Rohr ließ das enorme Schadensmaß bereits erahnen. Sowohl das geplatzte als auch die anderen Rohre des zusam-

menhängenden Abschnitts waren deutlich aufgedehnt. Wie in den ersten beiden Fällen konnte die Laboruntersuchung nur zeigen, was genau passiert war, aber nicht warum. Auch hier fand sich die Ursache beim Blick auf das Umfeld. Wie beim ersten Fall wurde bei der erst drei Monate alten Trinkwasserinstallation das Sicherheitsventil nicht eingebaut.

Bild 4 / An dem Rohrleitungsabschnitt ist ein Rohrstück geplatzt. Die massiven Verformungen belegen einen stark überhöhten Innendruck als Schadenursache.

Wie die drei Fälle zeigen, die der Gutachter in kurzer Folge klären musste, werden Sicherheitsventile häufig vergessen. Für die Betroffenen sind die Auswirkungen oft dramatisch. Nicht nur ist das Schadensmaß oft sehr hoch, sondern es besteht auch die Gefahr, dass Anlagenteile oder ganze Rohrleitungssysteme durch den stark überhöhten Druck beschädigt werden und in Zukunft vorzeitig versagen.▲
