## Feuer in der Gropiusstadt

### Brandobjekt Hochhaus – Großinsatz Nr. 1

### Großeinsatz Nr. 2

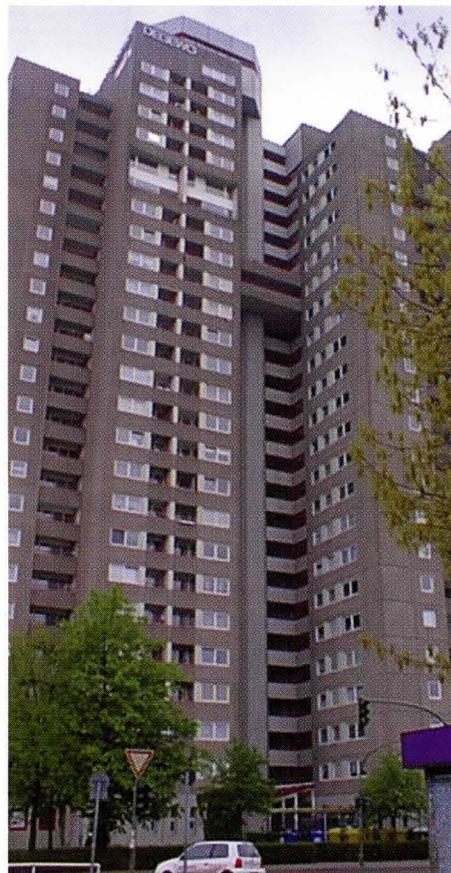
Brandobjekt war ein Mitte der sechziger Jahre erbautes Hochhaus mit Tiefkeller, Keller, Erdgeschoss und 26 Obergeschossen. Hiervon wurden 23 Geschosse zu Wohnzwecken genutzt. Ein Sicherheitstrepfenraum verbindet zwei „Wohntürme“ zu einem gemeinsamen Gebäude. Jeder Wohnturm verfügt in seinem Kern über eine Aufzugsanlage mit jeweils zwei Aufzügen. Über den ringförmigen Flur, mit einer Anbindung an den Sicherheitstrepfenraum, erfolgt die

Brandobjekt Hochhaus – Großinsatz Nr. 1

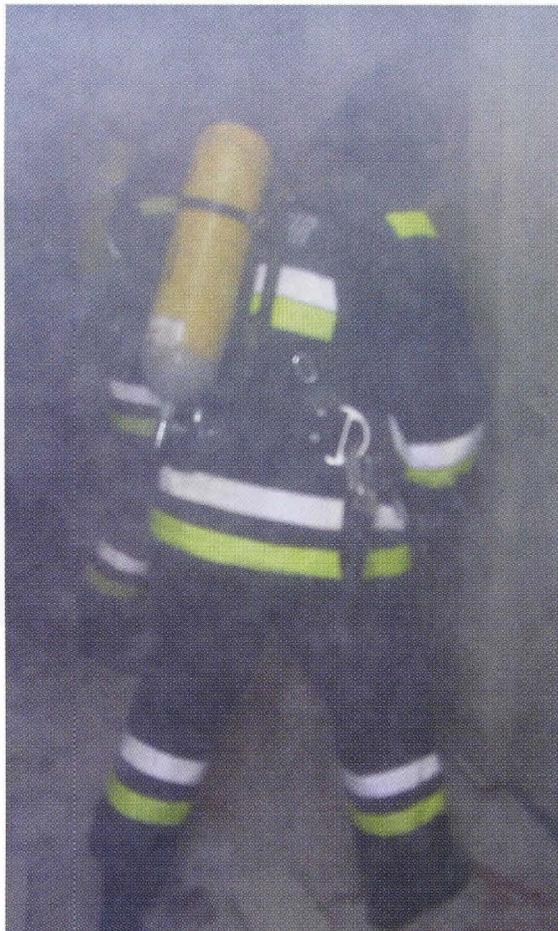
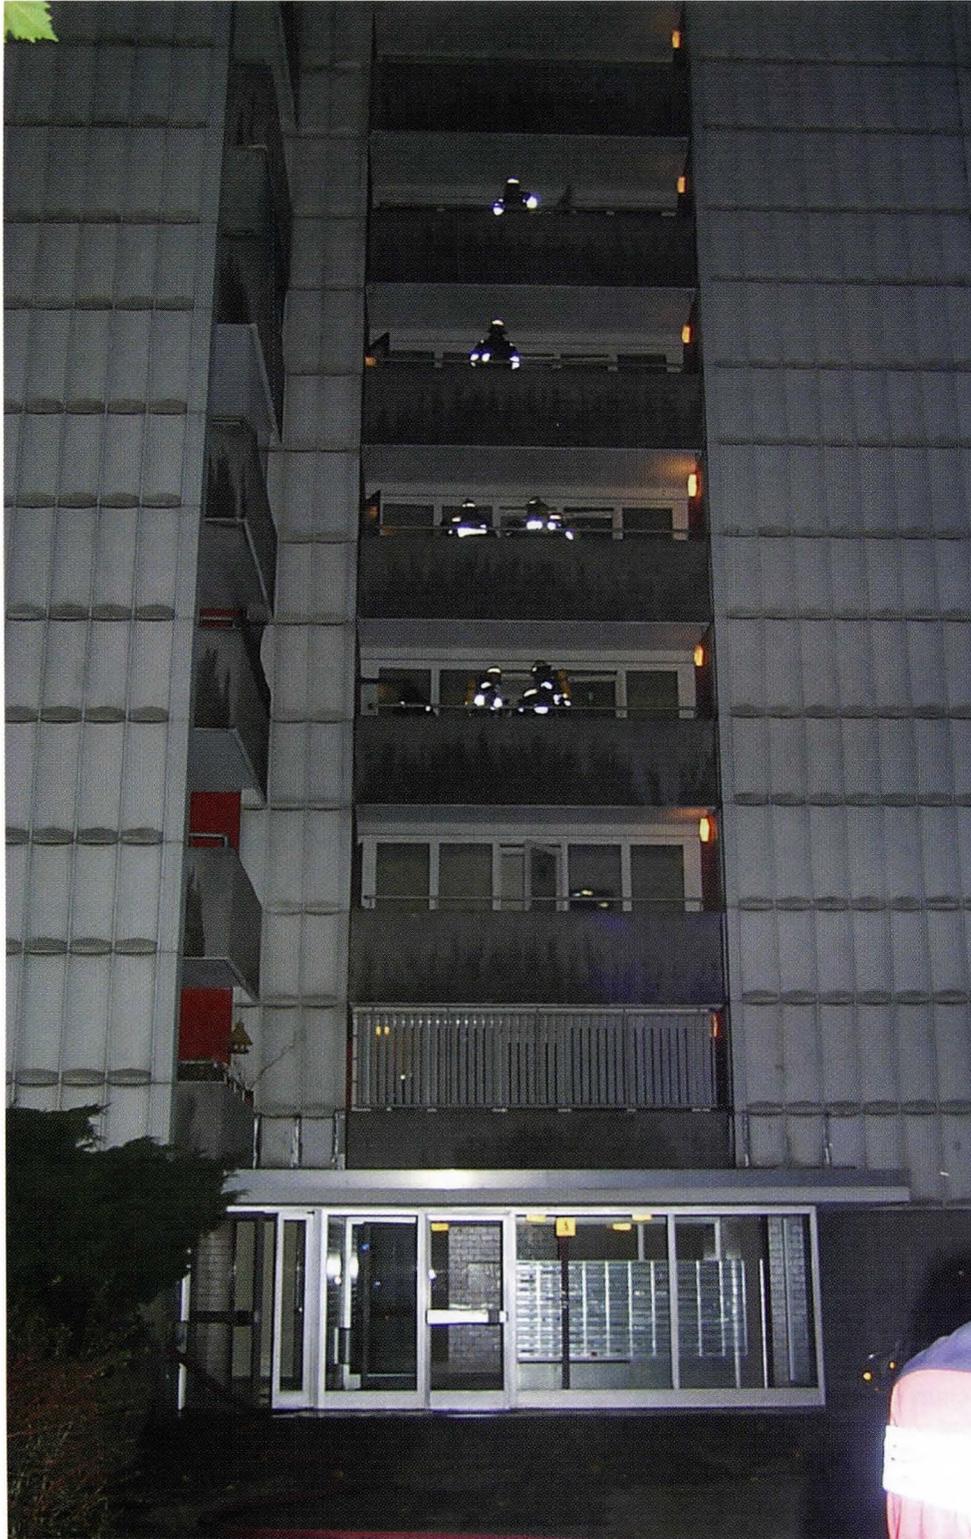
Brandobjekt Hochhaus – Großinsatz Nr. 2

Diesmal handelte es sich bei dem Einsatzobjekt um ein 13-geschossiges Wohnhaus. Auch hier brannten Müllreste zwischen dem Fallrohr und der Schachtwand der Müllabwurfanlage sowie Isoliermaterial in einem daneben verlaufenden Versorgungsschacht. Um an die Brandnester zu gelangen, musste hier ebenfalls die Schachtwand aufgestemmt werden und zwar vom dritten bis zum fünften Obergeschoss.

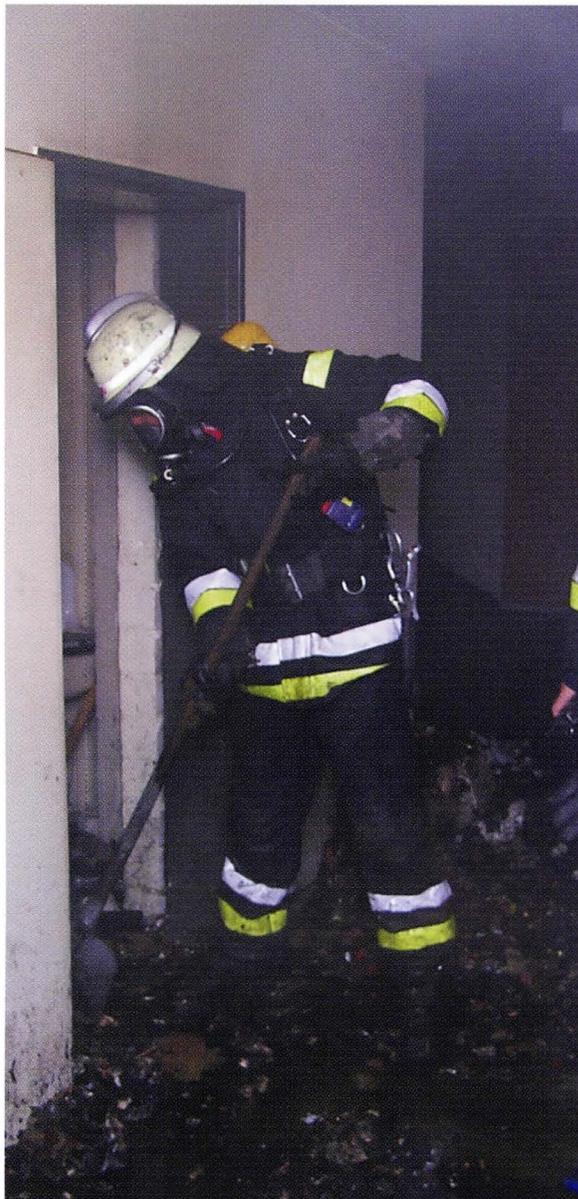
Die Müllreste zwischen Fallrohr und Schachtwand erforderten es, den Schacht

der Müllabwurfanlage vom ersten bis zum zwölften Obergeschoss im Bereich der Einwurfstellen aufzustemmen. Dabei gestaltete sich die Entsorgung als großes Problem. In jeder Etage fiel

eine erhebliche Menge Brand- und Bauschutt an. Ein Abwurf über die Aussenfassade schied aufgrund der Höhe und der unzureichenden Sicherung aus. Ein manueller Transport über Treppenträume war ebenfalls nicht praktikabel. Die Aufzüge mussten für den Transport von Einsatzkräften, Ausrüstung und/oder ggf. für weitere Evakuierungsmaßnahmen für die Dauer des Einsatzes freigehalten werden. Somit verblieb der Schutt zunächst in den Etagen. Am nächsten Tag wurde eine Firma von der Hausverwaltung mit der Entsorgung beauftragt.
