## Evakuierungsübung in der Stadthalle Cottbus

### Problemstellung

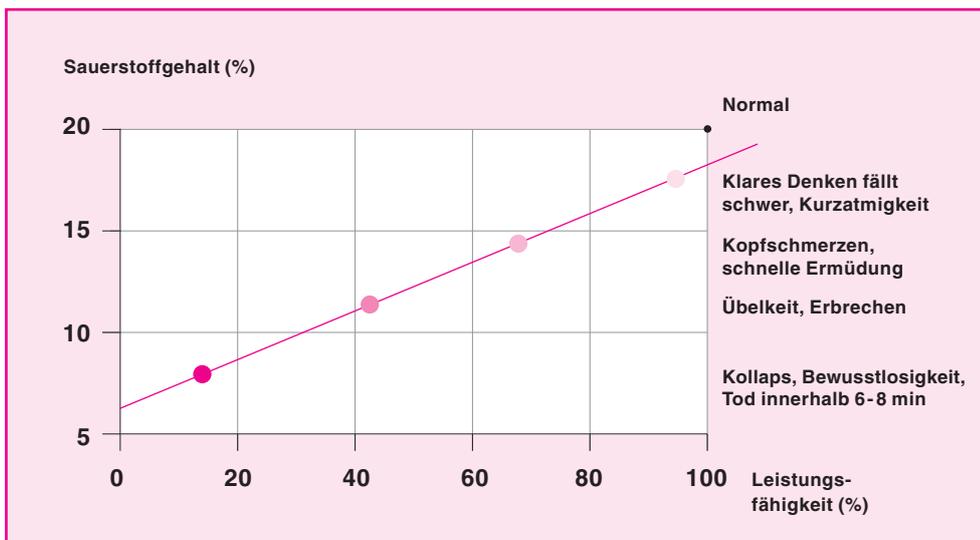
sende Risikoanalyse aller relevanten Teilbereiche vorsieht. Hinreichend bekannt ist, dass bei einer Rauchentwicklung unverzüglich die Personenevakuierung beginnen muss. Das oben gezeigte Diagramm<sup>5)</sup> belegt, in welcher kurzen Zeit eine Raucheinwirkung und damit einhergehend der Sauerstoffmangel die menschliche Leistungsfähigkeit gegen null drängt.

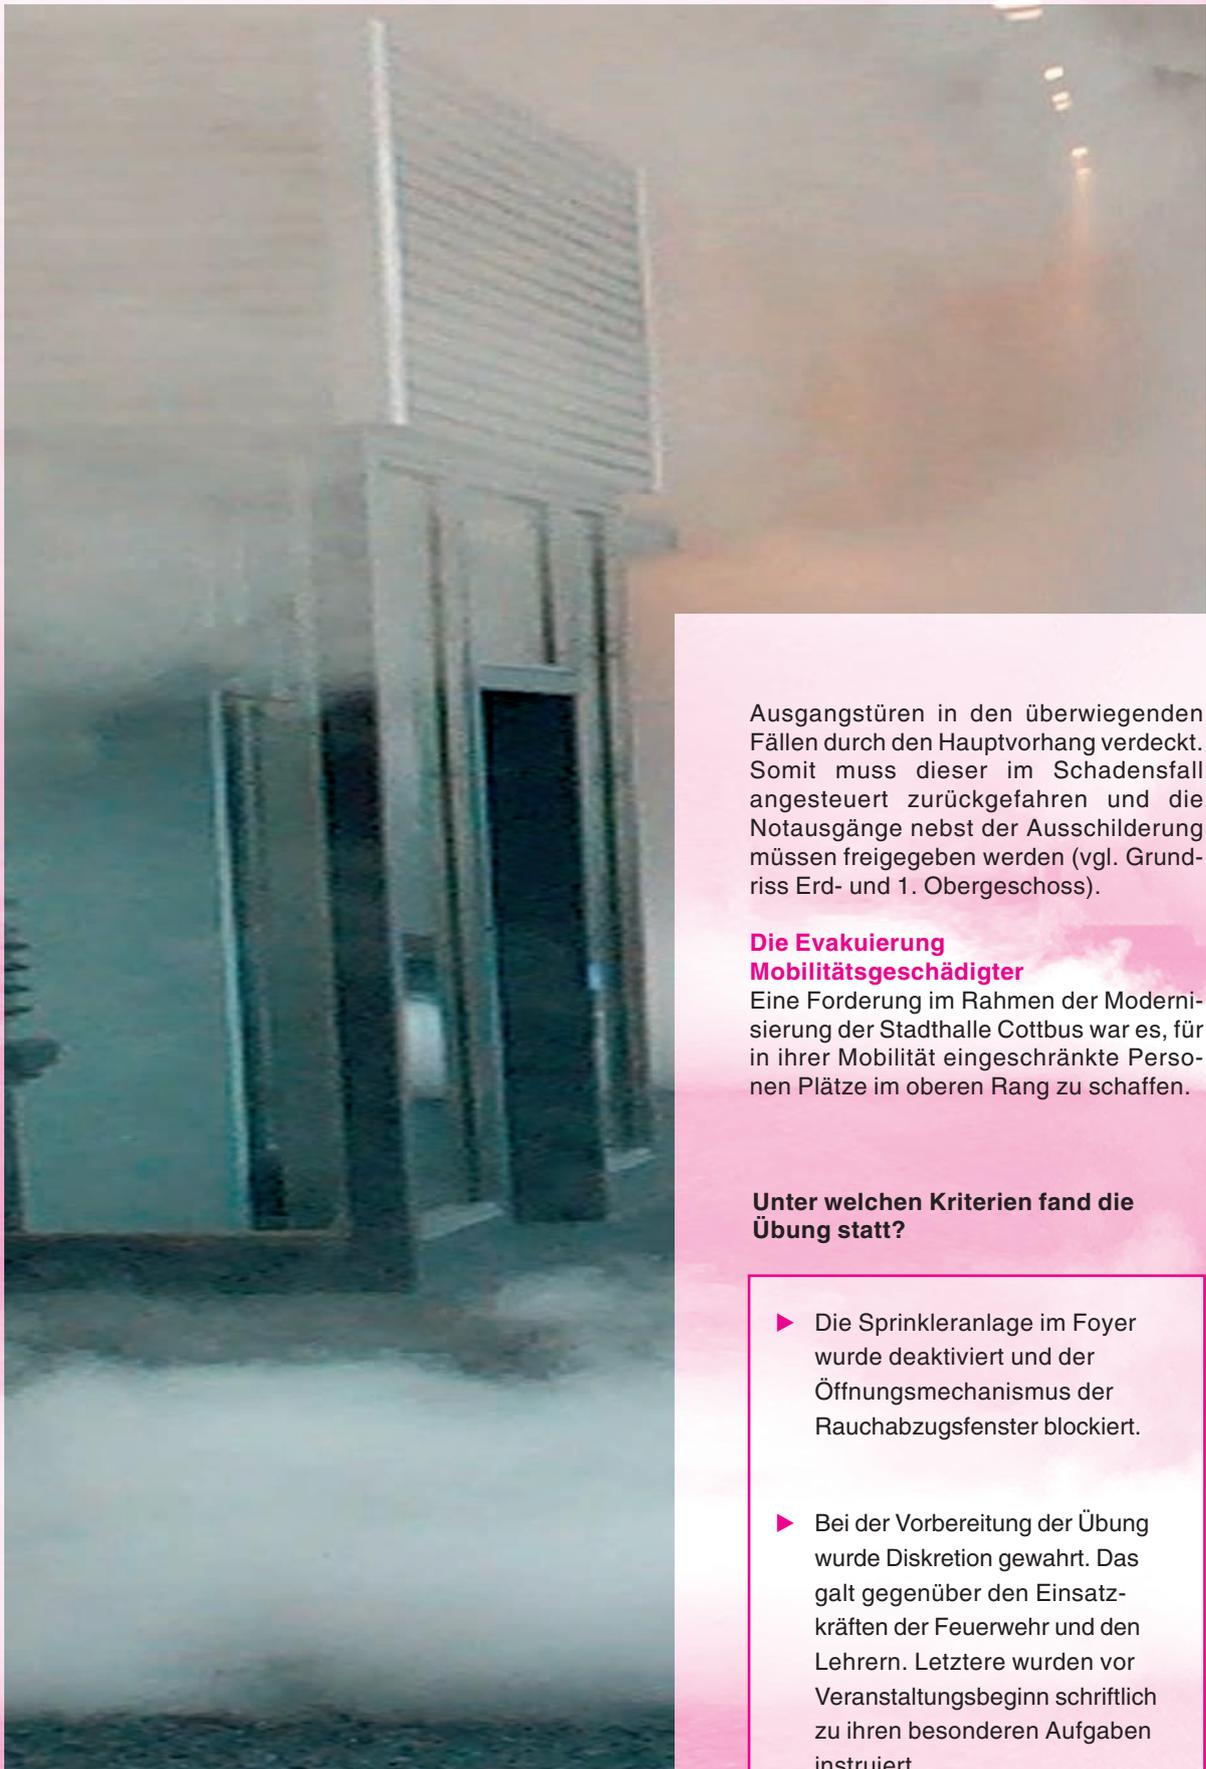
Abb. 1: Nebel(-Maschinen) im oberen Foyer

Mit der Vernebelung des oberen Foyers waren die dort aus dem Saal führenden vier Ausgänge sowie die beiden Türen zum erdgeschossigen Foyer als nicht nutzbar erklärt worden. Genau diese sechs Türen sind die Eingänge in den Saal. Bei einem Schadensereignis im Foyer dürfen die Besucher nicht vorgeannte, sondern nur die beiden hinteren seitlichen Ausgänge aus dem Saal nutzen. Veranstaltungsbedingt sind diese

- x + 0 min**  
Einlass der Schüler in den Saal
- x + 18 min**  
Einlass beendet =  
Veranstaltungsbeginn (**Abb. 2**)
- x + 20 min**  
Start der Vernebelung im oberen Foyer (**Abb. 1**)
- x + 33 min**  
Einsatzleiter der Feuerwehr erläutert den Schülern die Übung
- x + 36 min**  
Alarmierung der Feuerwehr, Aktivierung der elektroakustischen Gebäudealarmierung
- x + 39 min**  
Erste Schüler auf dem Stellplatz
- x + 41 min**  
Alle Schüler auf dem Stellplatz, bis auf die 4 im Saal verbliebenen Rollstuhlfahrer (**Abb. 3**)
- x + 44 min**  
Feuerwehr vor Ort
- x + 55 min**  
4 Rollstuhlfahrer haben die Halle verlassen
- x + 70 min**  
Die Übung wird für beendet erklärt (**Abb. 4**)

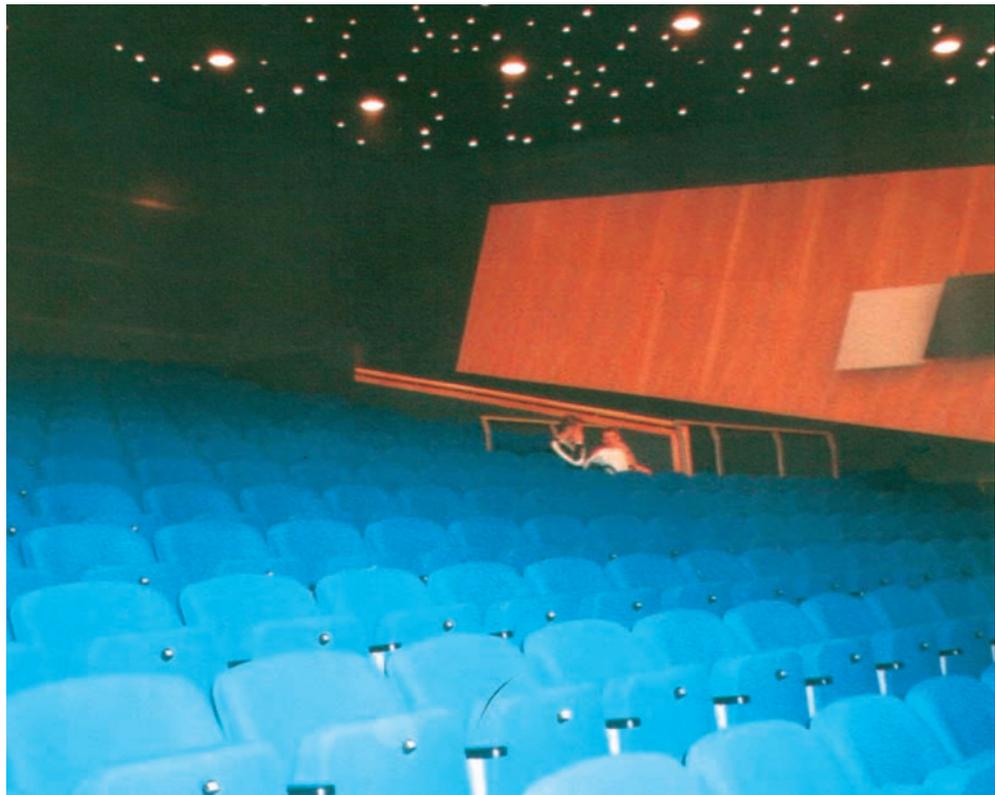
**Abb. 3:**  
Im Saal verbliebene  
Rollstuhlfahrer

Die Evakuierungsübung war ein Erfolg. Dem Hauptanliegen wurde in vollem Umfang entsprochen. Das dynamische Fluchtwegeleitsystem hat sich bewährt. Gewonnen wurden Erkenntnisse für das Sicherheitsmanagement. Rein konstruktiv betrachtet, wären in einem Schadensfall „Foyer“ die Rollstuhlfahrer im Saal nach 20 min keiner unmittelbaren Gefahr ausgesetzt gewesen, da die trennende Wand zwischen Foyer und Saal annähernd feuerbeständig saniert worden war. Doch ihr „längerer“ Verbleib im Saal, verbunden mit dem sich wiederholenden Ansagetext, stellte eine enorme psychologische Belastung dar. Die beiden Brandsicherheitswachen, deren eine Aufgabe es war, die Rollstuhlfahrer zu beruhigen, mussten andererseits die wichtigen doppel­flügeligen, feuerhemmenden und rauchdichten Ausgangstüren offen halten, da ein Arretieren dieser Türen funktionsbedingt ausgeschlossen ist.
