Feuer im Heizungskeller

Lebensgefährliche Bastelei als Auslöser

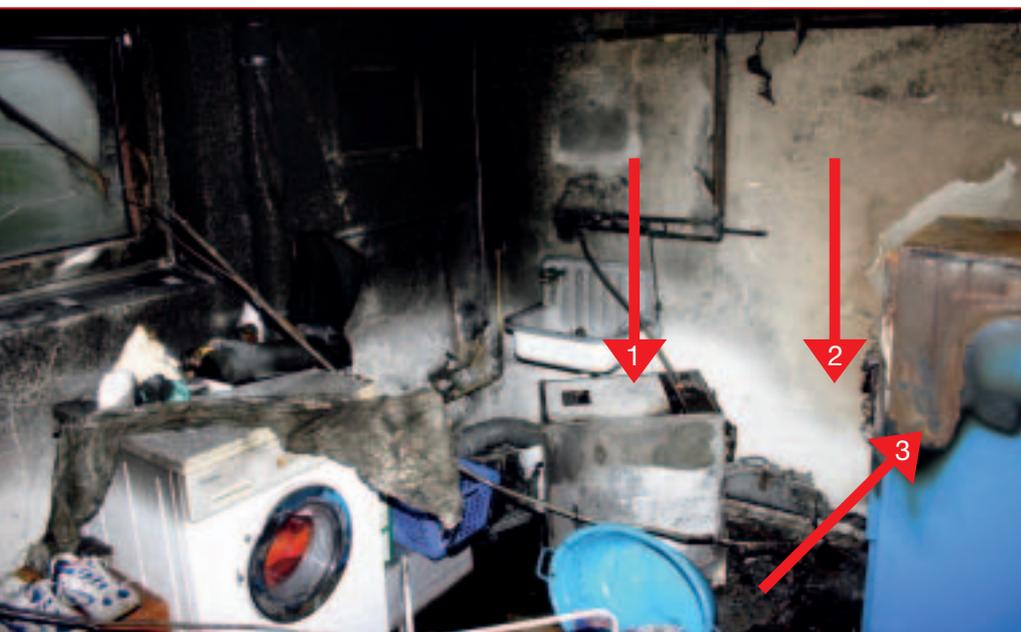
Bild 1: Die Waschmaschine, die zum Schadenzeitpunkt in Betrieb war (1), ihr ursprünglicher Standort (2) und der Heizkessel (3).

Das Feuer war also im Heizungskeller ausgebrochen. Hier stand eine Waschmaschine, welche die Tochter vor dem Schaden eingeschaltet hatte. Davor stand ein Heizungskessel und an der gegenüberliegenden Wand eine weitere

Waschmaschine. Den Brandausbruch lokalisierte ein IFS-Gutachter in einer schmalen Nische zwischen Kellerwand und Heizkessel.

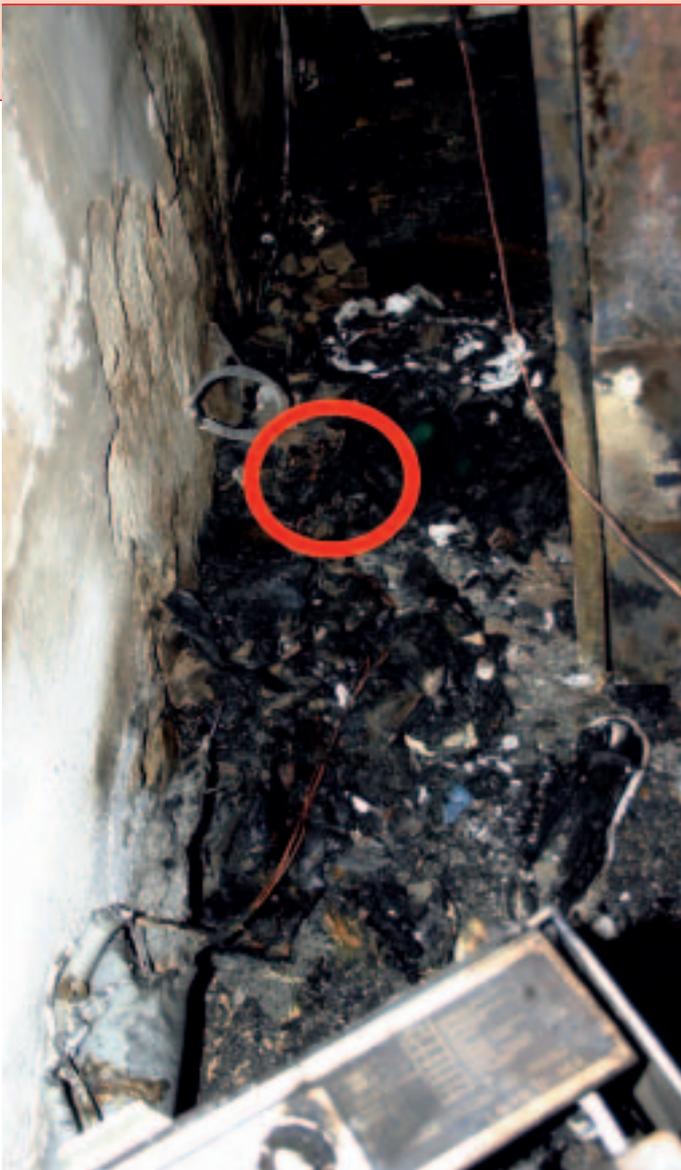
Bild 2: Der Brandschwerpunkt: Der Kreis markiert die gefundene Kupplung.

Durch diese Nische verlief eine selbst gebastelte Verlängerungsleitung, an welche die Waschmaschine angeschlossen war.

Bei der Untersuchung der asserierten Leitung im IFS-Labor zeigten sich Kurzschluss-Spuren an den Adern im Bereich der Zugentlastung der Kupplung, die im Zentrum des Brandgeschehens gefunden wurde. Hier hatte es einen Kurzschluss gegeben, der das Feuer auslöste. Ursache war ein Isolationsfehler: Die Schrauben der Zugentlastung waren fast bis zum Anschlag angezogen worden und hatten folglich die Isolierung der Leitung stark gequetscht.

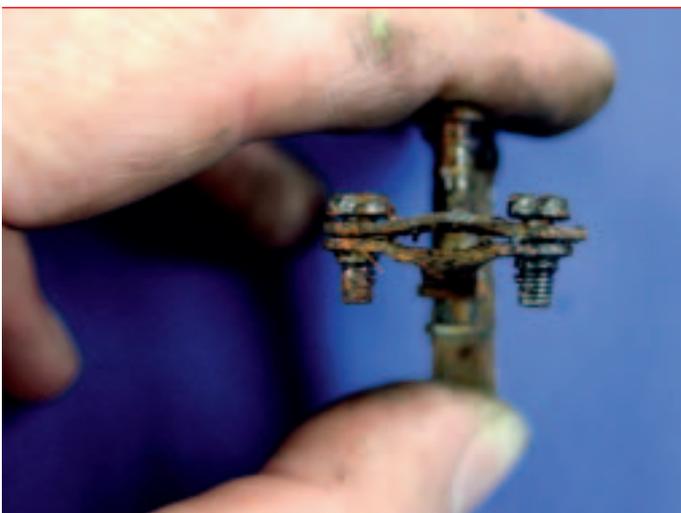
Bild 3: Die Schrauben der Zugentlastung sind fast bis zum Anschlag festgedreht.

Trotz des Feuers hatte die Familie Glück im Unglück, denn die Bastelarbeit an der Leitung hätte einen noch viel schlimmeren Schaden anrichten können. Der Heimwerker hatte bei der Verlängerungsleitung auf einen Schutzleiter verzichtet. Im Fehlerfall wäre von der angeschlossenen Waschmaschine Lebensgefahr ausgegangen. Auch dieser Fall zeigt, dass Arbeiten an Elektrogeräten und -installationen unbedingt den dazu befähigten Fachkräften überlassen werden müssen. ■
