Eingeschaltete Kochplatte als Brandursache

Versehen oder Absicht?

Zeitschrift für Schadenverhütung
und Schadenforschung der öffentlichen
Versicherer

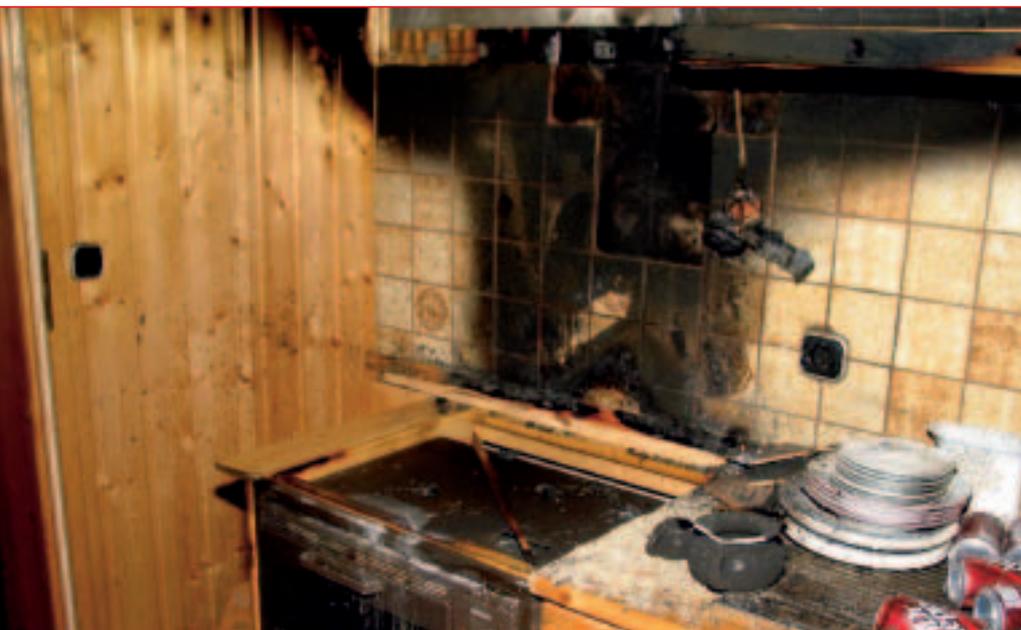
Bild 1: Blick auf den Brandausbruchsort

Eine – versehentlich oder absichtlich – eingeschaltete und dann vergessene Herdplatte ist in der Datenbank des IFS keine seltene Schadenursache, ganz im Gegenteil. In diesem Fall hatte der Gutachter einen Brandausbruch im Bereich des Ceran-Kochfeldes lokalisiert. Doch der Versicherungsnehmer gab an, dass der Herd zum Schadenzeitpunkt ausgeschaltet und sogar bereits seit längerer Zeit nicht mehr in Betrieb gewesen war (Bild 1).

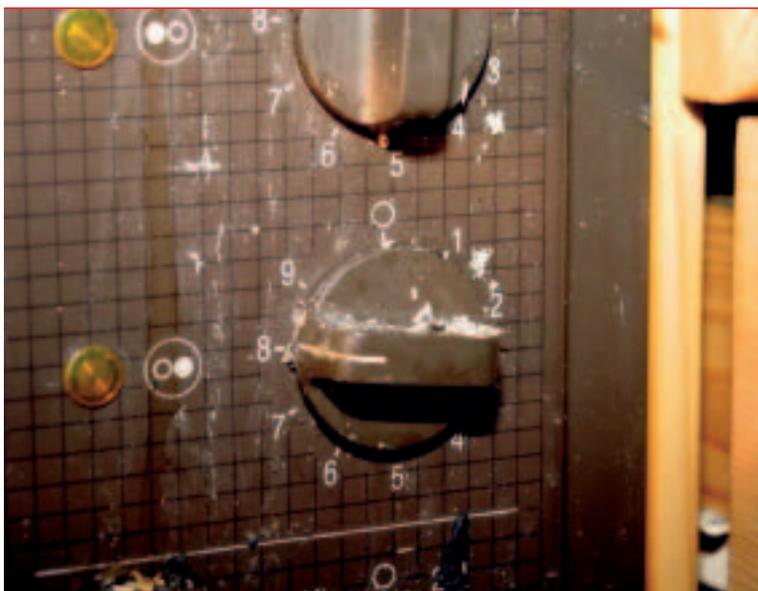
Der Drehschalter der rechten vorderen Platte befand sich in der Position „8“ – die höchste Stufe bei diesem Modell ist „9“ (Bild 2).

Bild 2: Der Drehschalter der rechten, vorderen Platte in Position „8“

Diese Einstellung wurde nicht nachträglich, sondern bereits vor dem Schaden vorgenommen, wie es die Ablagerungen auf der Oberseite des Schalters belegten. Die Untersuchung des Ceran-Kochfeldes stützt ebenfalls diesen Befund: Auf der linken Seite waren noch fast vollständig erhaltene Reste von Kunststoffuntersetzern erhal-

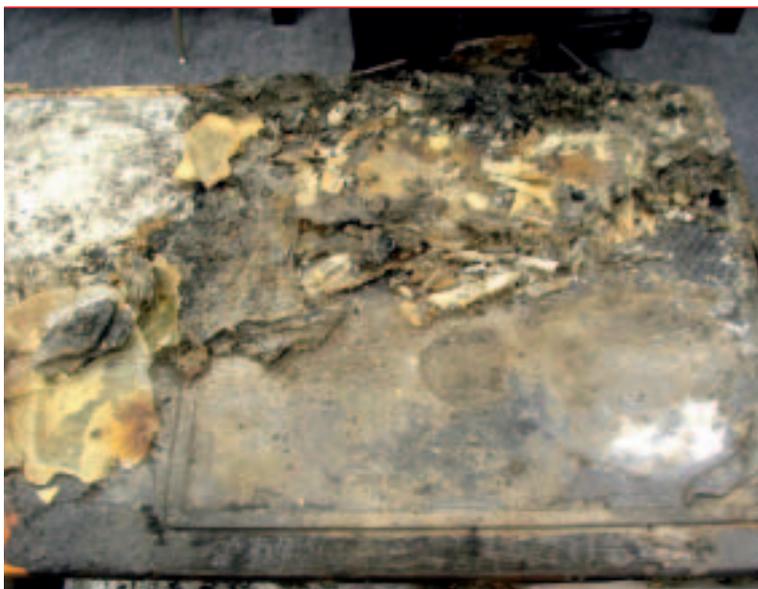
Beim Öffnen des Ceran-Kochfeldes fiel zudem auf, dass sowohl die linke vordere Platte als auch die Umgebung des Warmhalte-Bereiches mit bräunlichen Rauchgaskondensaten beaufschlagt waren. Im Gegensatz hierzu wies die vordere rechte Platte keine Beaufschlagungen auf. Vielmehr zeigte sich hier das Isoliermaterial der Heizdrähte „weißgebrannt“. Dies belegt, dass an dieser Stelle die Temperatur so hoch war, dass sich während des Brandes keine Kondensate niederschlagen konnten. In den übrigen Bereichen war die Temperatur geringer, so dass sich dort Ablagerungen bildeten. Die Kochstelle vorne rechts war ohne jeden Zweifel eingeschaltet gewesen und hatte so das Feuer verursacht (Bild 3). ■

Bild 3: Im Labor wird die ursprüngliche Lage des Brandschutts rekonstruiert.

ten. Im hinteren Bereich, dem Warmhalte-Bereich, blieb zudem die Glasplatte des Ceranfeld-Schutzes erhalten, während sie über den vorderen Platten nicht mehr vorhanden war. Dieses Bild deutet auf einen Brandschwerpunkt an der vorderen rechten Platte hin.
