Moderne Technik contra historisches Bauwerk?

Zusammenspiel von Brandschutz und Denkmalschutz gefragt

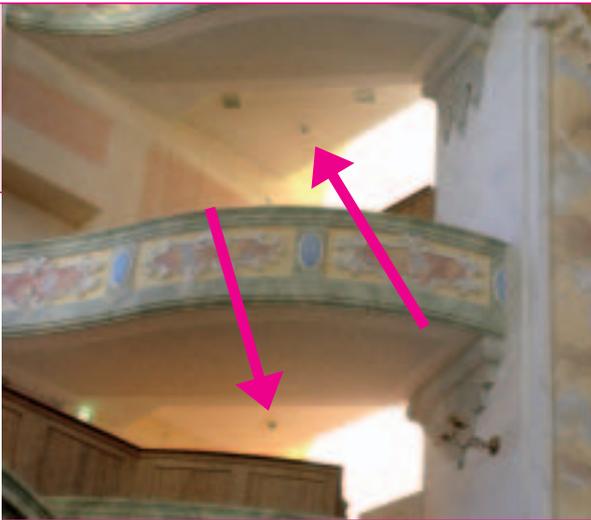
Bild 2: Brandmelder an der Decke.

Mit dem Einbau einer üblichen automatischen Brandmeldeanlage (BMA) konnte sich die Denkmalschutzbehörde zuerst nur schwer einverstanden erklären (Bild 2). Rauchansaugsysteme, lineare Brandmelder für den hohen Hauptraum im Erdgeschoss und Infrarotmelder boten sich als Lösung an. Um Ansaugsysteme nutzen zu können, waren deren Rohre in Hohlräumen bereits während des Rohbaus im Zuge des Versetzens des Mauerwerks zu installieren. Die Berufsfeuerwehr Dresden legte Wert darauf, dass der Überwachungsbereich der BMA auch das Innere der Orgel beinhaltet. Für die Frauenkirche war Brandoberamtsrat a. D. Winfried Bauer als Sachgebietsleiter Baugenehmigungen/Grundsatzfragen zuständig. Dem bekennenden Orgelfan war es wichtig, dass nicht nur die elektrisch betriebenen Steuerungen der Registrierung unter Aufsicht bleiben. Sogar die Suche von Undichtheiten an Windanlage und Windladen, die Orgelbauer und Organisten gerne mit brennender Kerze durchführen, ist zu kontrollieren. ▶

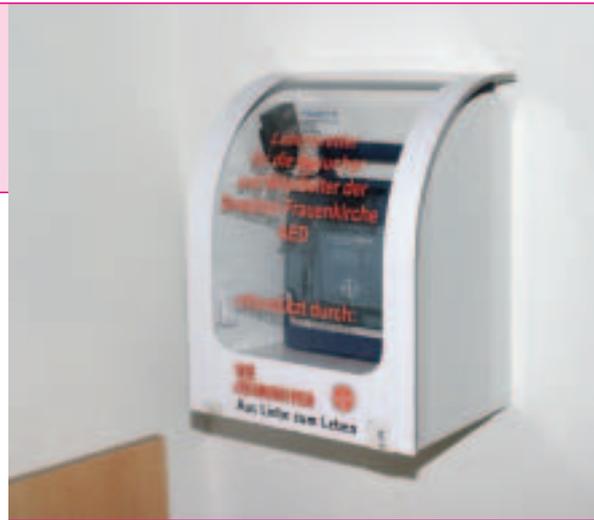
Bild 3: Erste Hilfe-Box.

Der Rückzug von der öffentlich zugänglichen Aussichtsplattform in der Laterne war besonders zu sichern. Bei einem Brand im Kirchenraum bestand die Gefahr, dass sich Rauchgase über die Öffnung der Innenkuppel in den Hauptkuppelraum ausbreiten. Da der Wendegang mit Letzterem in Verbindung stehen würde, hätten Fliehende den einzigen Rettungsweg nicht mehr nutzen können. Ein rauchdichter Verschluss in der Öffnung der Innenkuppel, der bereits seit den 1930er Jahren vorhanden war, fand keine Befürworter. Bevorzugt wurden stattdessen spezielle Verbundsicherheitsglasscheiben. Diese dichteten die bogenförmigen Öffnungen der inneren Kuppelschale ab, stellten allerdings auch einen Eingriff in das Bauwerk dar. Die Breiten der Rettungswege entsprechen im Wesentlichen den Anforderungen der VersBauR. Für medizinische Notfälle, die Personen auf dem Weg zur Aussichtsplattform in der Laterne erleiden, stehen Erste-Hilfe-Boxen zur Verfügung. Die darin enthaltenen automatischen Defibrillatoren können auch Laien relativ problemlos bedienen (**Bild 3**).

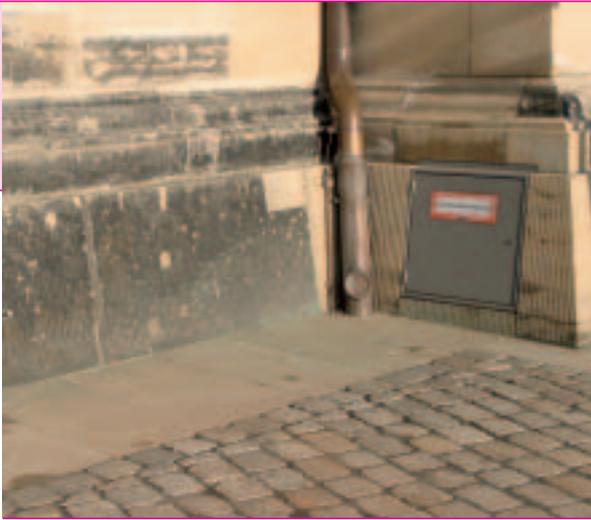
Bild 4: Einspeisearmaturen im äußeren Sockelbereich.

In den vier Treppentürmen sind trockene Steigleitungen mit Entnahmestellen in jedem Emporengeschoss zu finden. Zugehörige Einspeisearmaturen und -schränke sind im äußeren Sockelbereich den geometrischen Abmessungen entsprechend angeordnet (**Bild 4**). In den Garderoben des Außenbauwerks mit höheren Brandlasten ist beidseitig je ein Wandhydrant „nass“ mit Schlauchleitung eingebaut. Auf sonstige Löschanlagen wurde verzichtet, da sich die Frauenkirche rundum mit Löschfahrzeugen umfahren lässt. Bei einer Brandbekämpfung im Inneren der Kirche löscht die Feuerwehr nur mit Sprühstrahl, um Abplatzungen am Sandstein zu verhindern.

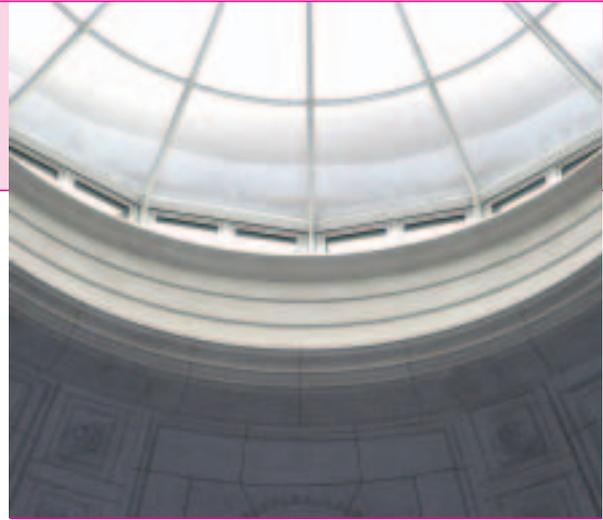
Bild 5: RWA-Fenster im Sockelbereich.

Fluchtwegkennzeichnung schwer tun. Hier gilt es, immer wieder Lösungen zu finden, die alle Beteiligten zufriedenstellen. Wie in der Frauenkirche haben es die prachtvoll gestalteten Räumlichkeiten des Bode-Museums erfordert, Brandschutzlösungen „unsichtbar“ zu gestalten. Für den Rauchabzug sind beispielsweise in mehreren Arealen Kuppeln etwas höher gesetzt worden. In den jeweiligen Sockelbereichen sind ringsum RWA-Fenster eingebaut, die im Bedarfsfall aufgehen. In der Halle, die einer Basilika gleicht, fungieren selbst die Oberlichter als RWA-Fenster. Sie öffnen sich mit Hilfe von Kettenantrieben, die in die Rahmen eingepasst sind (**Bild 5**).

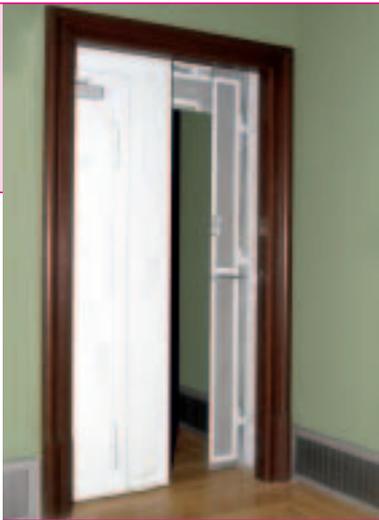
Bild 6: Rolltore in den Türlaibungen.

Wie angedeutet, ist das rund 8.000 m² große Haus in viele horizontale und vertikale Brandabschnitte unterteilt. Überall sind Brandschutztüren zu finden, die entsprechend der historischen Gebäudesubstanz gefertigt sind. Dennoch verhindert ihre Bauart, dass sich Feuer und Rauch ausbreiten können. Sowohl die Ausstellungsräume als auch die großen Säle können durch nahezu unsichtbare Rolltore in den Türlaibungen abgeschottet werden. Feststellanlagen halten die offenen Türen fest, um den Durchgangsverkehr der Besucher und Mitarbeiter zu garantieren. Im Alarmfall, den beispielsweise der Rauchmelder eines Rauchansaugsystems auslöst, schließen sich die Türen automatisch. Fluchttüren, die in die Rolltore eingelassen sind, bieten eine Möglichkeit zum Rückzug (**Bild 6**).

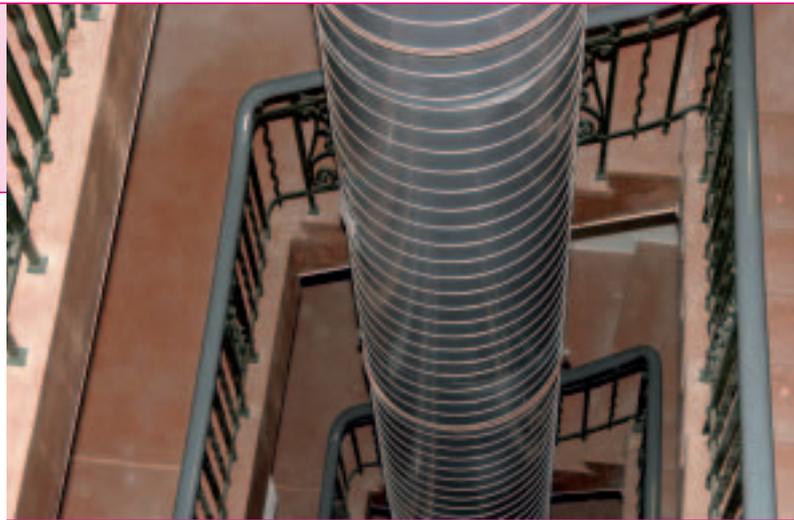
Bild 7: Ein Fluchttreppenhaus ist mit einer Sicherheitsüberdrucklüftungsanlage (SÜLA) ausgestattet.

Um zu gewährleisten, dass das Fluchttreppenhaus immer rauchfrei bleibt, ist eine Sicherheitsüberdrucklüftungsanlage (SÜLA) installiert. Die im Treppenauge befindliche Rohrleitung ist für den ständigen Luftaustritt und den geregelten Aufbau des Überdrucks verantwortlich. Letzterer verhindert, dass Rauch eindringen kann, selbst wenn Türen geöffnet sind (**Bild 7**).
