# Industrie trifft Kunst

## Cottbuser Dieselkraftwerk wird modernstes Kunstmuseum im Land Brandenburg

Die Etablierung eines Kunstmuseums in eine denkmalgeschützte Industriebranche ist eine Herausforderung. Geeignete Brandschutzmaßnahmen in das Konzept zu integrieren erwies sich als sehr anspruchsvoll.

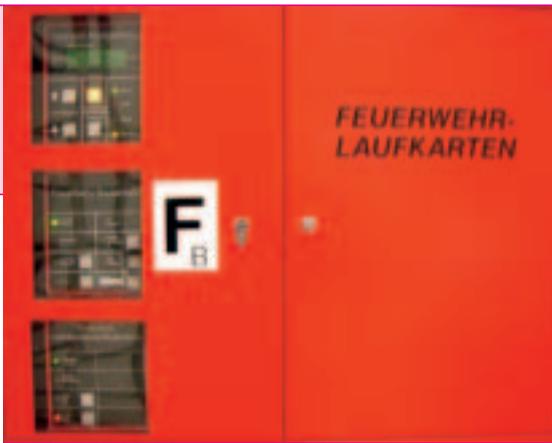
Bild 4: Feuerwehrinformations- und Bediensystem (FIBS).

legen, zu integrieren. Die Feuerwehr fordert jedoch, dass ihre Einrichtungen, wie Feuerwehrbedienfeld (FBF), Feuerwehrranzeigetableau (FAT) und die Laufkarten, unverzüglich und ohne Gefährdung erreichbar sein müssen. Ein Standort im Keller widerspricht dem. In den zurückliegenden letzten Jahren hat sich deshalb das sogenannte Feuerwehrinformations- und Bediensystem (FIBS) durchgesetzt.

Hier sind einerseits die einzelnen Bestandteile zusammengefasst, andererseits lässt sich jedes unproblematisch und abgesetzt von der eigentlichen BMZ im Eingangsbereich installieren. Im DKW wird das FIBS im Zugangsbereich der Museumspädagogik, dem ersten Anlaufpunkt der Feuerwehr, installiert (Bild 4).
