# Einbruchschutz in denkmalgeschützten Gebäuden

## Ganzheitliche Konzepte sind gefragt

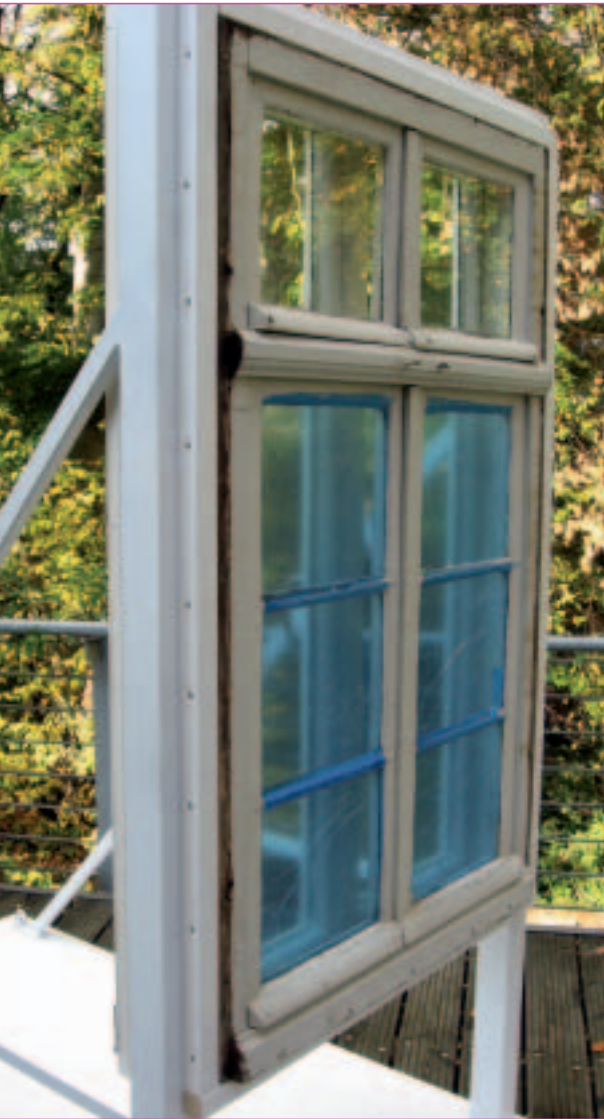
Bild 1

In **Bild 1 und 2** ist ein historisches Holzfensterfenster zu sehen, welches – als

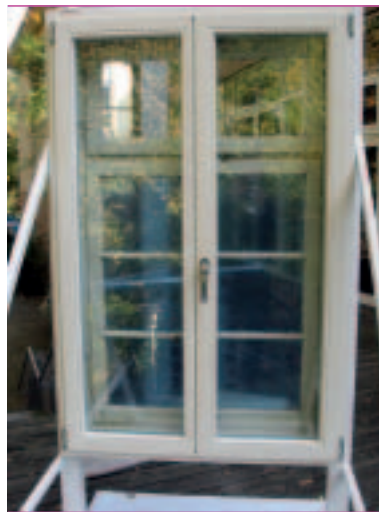
Bild 3

zweite mechanische Ebene – um ein einbruchhemmendes, zweiflügeliges Stulpfenster (**Bild 3**) der Widerstandsklasse WK2 nach DIN V ENV 1627 ff. ergänzt wurde.

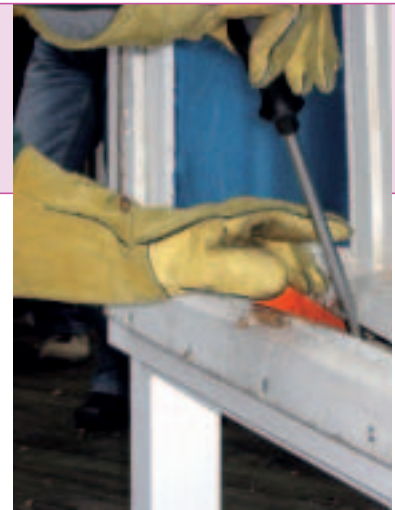
Bild 4

Nach kurzer Zeit konnte das äußere Fenster unter Zuhilfenahme von

Schraubendrehern und Keilen geöffnet werden (**Bild 4**). Das historische Fenster wäre somit überwunden gewesen und ein Straftäter hätte Zugang in das Gebäude.

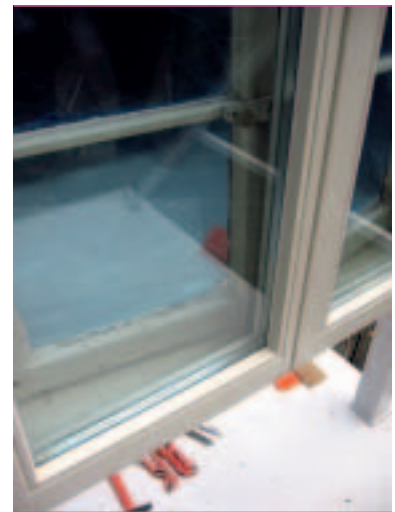
Bild 5

Genau hier schlägt die Stunde des Kastenfensters. Wie deutlich zu sehen, stößt das äußere Fenster an das innere Fenster und kann somit nicht geöffnet werden (**Bild 5**). Der Zutritt bliebe einem Einbrecher vorerst verwehrt.

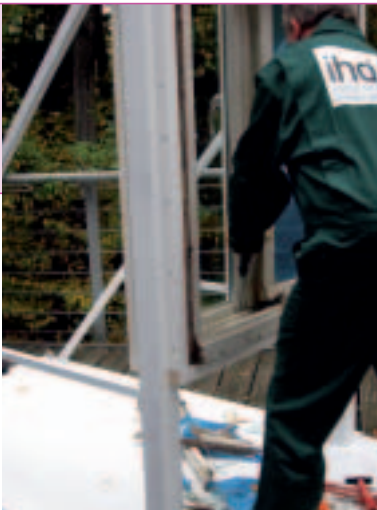
**Bild 6**

Erst als ein Flügel des äußeren Fensters komplett entfernt war, konnte mit dem Angriff auf die eigentliche, mechanische Barriere begonnen werden. Der tiefe Rahmen des Kastenfensters behinderte die weiteren Aufbrucharbeiten jedoch ganz erheblich (**Bild 6**).

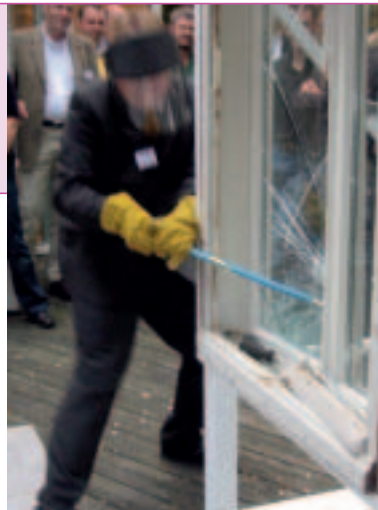
**Bild 7**

se WK3 Anwendung findet, wurde schnell klar, dass sich auch hier die Konstruktion des Kastenfensters positiv auf die Einbruchhemmung auswirkt. Der tiefe Kasten des Fensters behindert das Hantieren mit dem Kuhfuß, sodass der Hebel nicht im vollen Umfang wirken kann (**Bild 7**).
