Schneedruck – der unbekannte Schaden

Risiken nicht ausreichend definiert

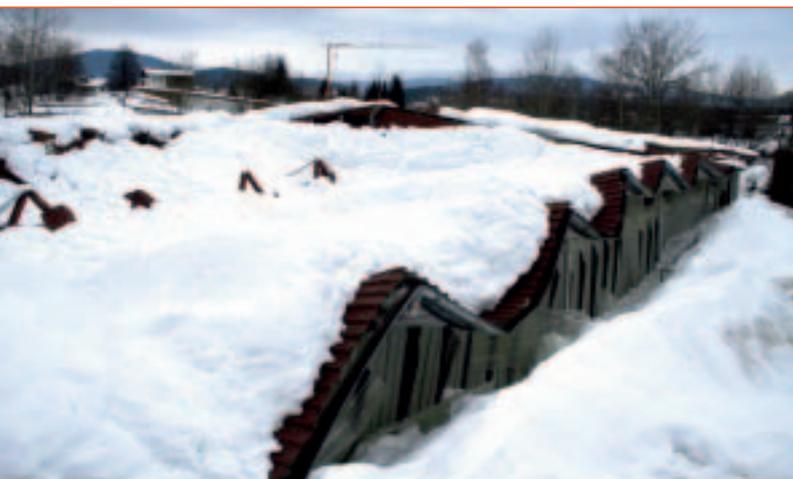
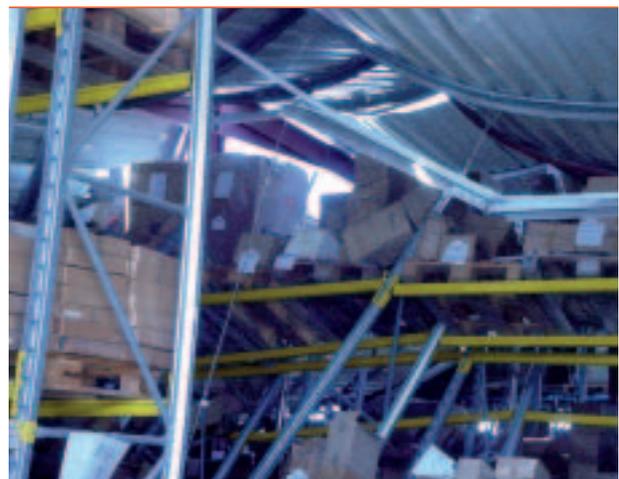
Bild 1 und 2: Stahlskeletthalle – Ausführung mit normgerechter Schneelastannahme („echter“ Schneedruckschaden).

Die tatsächliche Schneelast, die weit mehr als das Doppelte der normgerechten Schneelastannahme betrug, führte zum Versagen der Konstruktion, obwohl wegen des drohenden Einsturzes ein zusätzliches Innengerüst zur Abstützung als Präventivmaßnahme aufgestellt wurde. Ein Räumen des Daches konnte mangels Hilfskräfte und Hilfsmittel nicht mehr erfolgen.

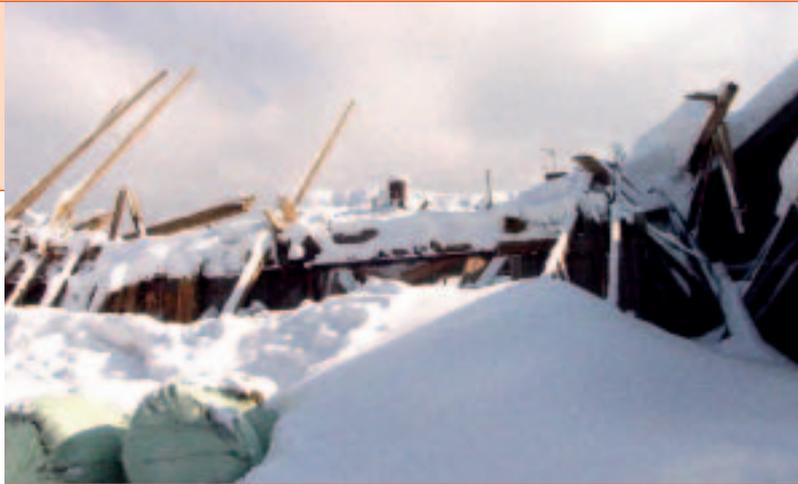
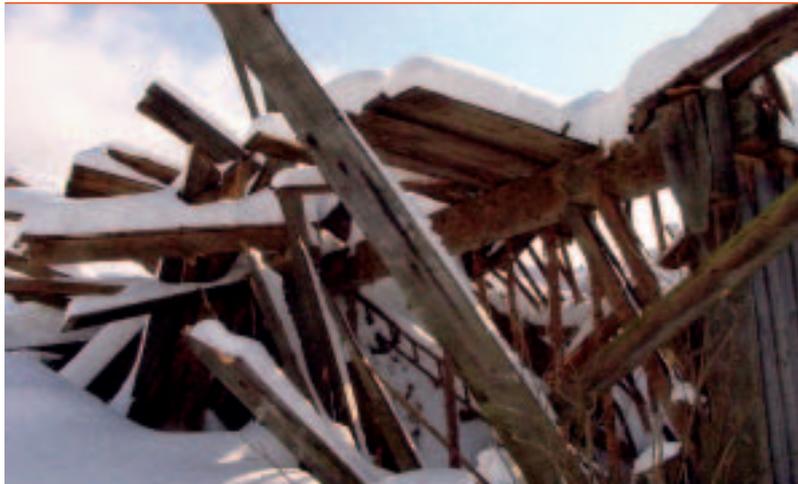
Bild 3 und 4: Landwirtschaftliche Scheune – in herkömmlicher Zimmermannskonstruktion („echter“ Schneedruckschaden).

Für die 82-jährige Scheune war anzunehmen, dass zumindest die DIN 1055 (1936) in ausreichendem Maße eingehalten war. Für die tatsächlich weit über Norm hinausgehende Schneelast waren hinsichtlich der Lastaufnahme keine ausreichenden Reserven mehr vorhanden. Konstruktive Mängel konnten aufgrund des hohen Zerstörungsgrades nicht mehr festgestellt werden.

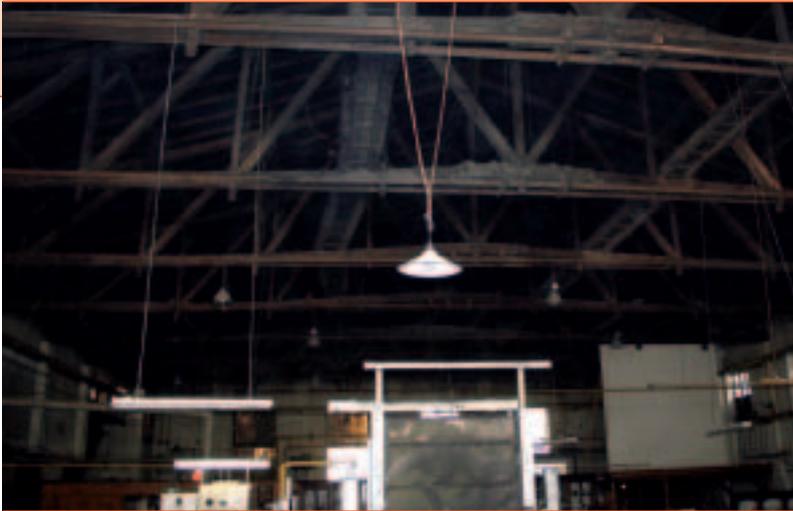
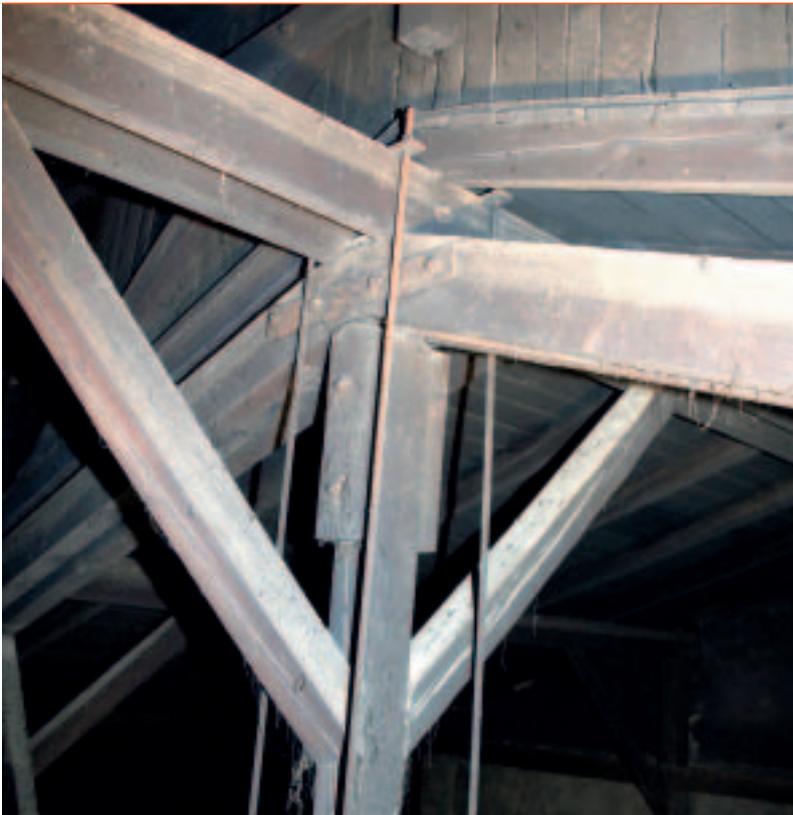
Bild 5 und 6: Holzfachwerkbinder – wegen erheblicher konstruktiver Mängel einsturzgefährdet (Schneedruckschaden wegen konstruktiver Mängel).

Das 1948 erstellte Dachtragwerk wurde einerseits mit zu hohem Feuchtegehalt eingebaut, andererseits waren konstruktiv fehlerhaft Zug- als Druckstäbe ausgebildet. Genutzt wurde das Gebäude als Ofenhalle für die Glasmanufaktur, bei deren Betrieb sehr hohe Raumtemperaturen angefallen sind, die zu erheblichen Schwindvorgängen im Bauholz führten. Wesentliche Zugglieder hatten keinerlei kraftschlüssige Verbindungen mehr. Es wurden bereits in der Vergangenheit nicht fachgerechte Instandsetzungen mit Stahlschienen und Zugeisen durchgeführt. Aufgrund der hohen Temperaturen unter dem nicht gedämmten Dach kam es früher zu keinen nennenswerten Schneelasten. Der derzeitige Betrieb ist stark reduziert, sodass sich auch die Raumtemperaturen reduzierten und somit die Schneelagen auf dem Dach liegen bleiben konnten. Die erhöhte Schneelast führte die Konstruktion in den Versagenszustand.

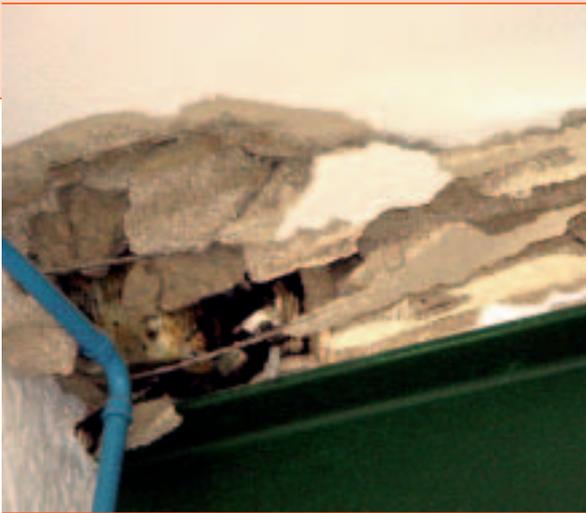
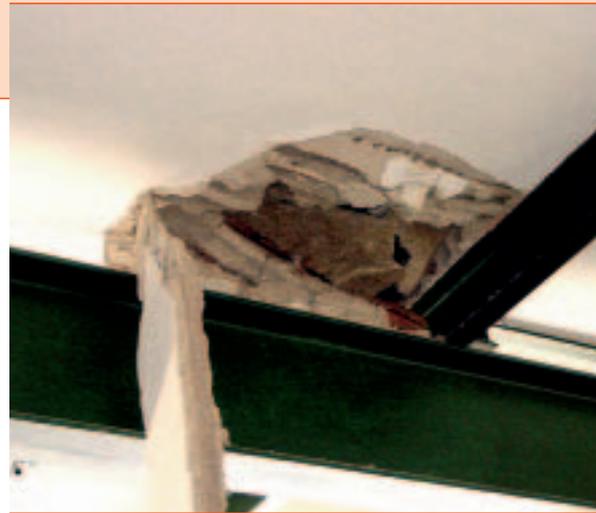
Bild 7 und 8: Pultdachkonstruktion – schwere Ausführungsfehler (Schneedruckschaden wegen konstruktiver Mängel).

Zimmerei erstellte auf einer nachträglich eingebauten Hohlblockbetondecke eine zimmermannsmäßige Pultdachkonstruktion. Dabei wurde die Mittelpfette durch Säulen abgestützt, die direkt ohne Schwellholz zur Lastverteilung auf die Decke aufgestellt wurden. Da die Säule punktlastig wirkte, kam es zum Durchstanzen der Säulen durch die Decke. Die erhöhte Schneelast war letztlich der Auslöser für das Versagen der Konstruktion, die ansonsten mit ausreichenden Lastaufnahme-reserven ausgestattet war.

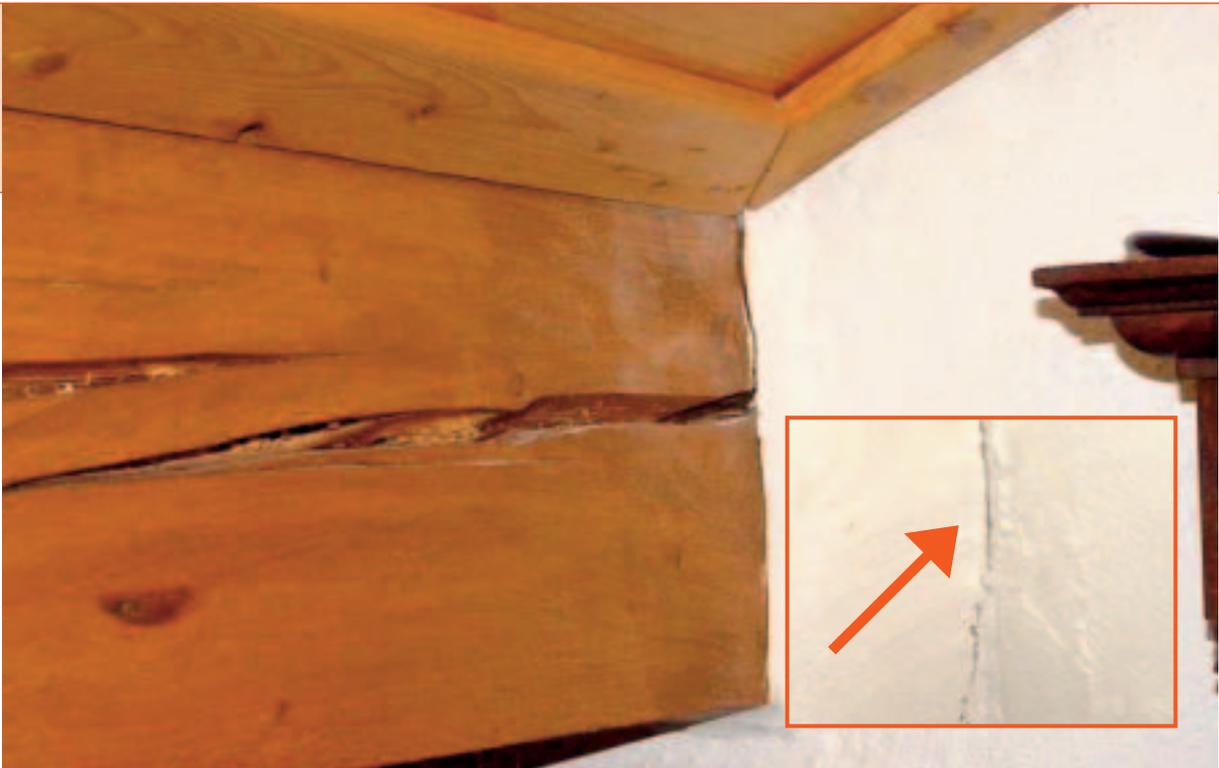
Bild 9: Risse im Mauerwerk und im Bauholz wurden als Schneedruckschaden „verkauft“ (Schaden für Trittbrettfahrer).

Risse im Mauerwerk wurden als Schneedruckschaden „verkauft“, obwohl eindeutig erkennbar ist, dass die vermeintlich gerade eben entstandenen Risse bereits mehrfach laienhaft ausgebessert wurden. Die tatsächlichen Ursachen waren meist umfangreiche Eingriffe in das Bauwerk durch Vornahme von weiteren Öffnungen ohne Rücksicht auf die statischen Gegebenheiten. Risse im Bauholz oder Verdrehungen von Pfetten wurden als Schneedruck „verkauft“, obwohl es sich dabei um bereits vorhandene Schwindrisse handelte und die vermeintliche Verdrehung im Auflagerbereich bereits seit langer Zeit bündig beigeputzt waren. Diese Schadenbilder wurden allesamt durch Statiker vor Ort als unmittelbarer Schneedruckschaden klassifiziert, was umfangreiche Reparaturangebote bis hin zur Totalerneuerung zur Folge hatte.
