## Frosteinwirkung auf wasserführende Leitungssysteme

### Ursache erkennen und schädliche Auswirkungen vermeiden

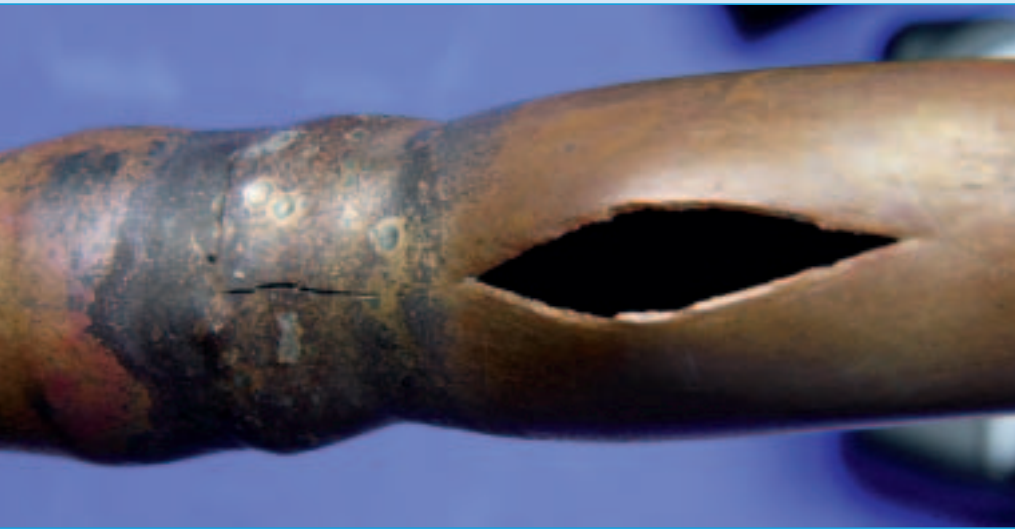
**Bild 1:** Hartgelötetes Kupferrohr, unter Frosteinwirkung gedehnt und aufgerissen.

Die Bruchmerkmale zeigen deutlich, dass die Rohre an vielen Stellen komplett durchgefroren gewesen sind (**ähnlich Bild 1 und 8**).

Diese hartgelötete Kupferrohrleitung war aufgrund einer Frosteinwirkung mit den charakteristischen Schadenmerkmalen aufgerissen (**ähnlich Bild 1**). Da sich die Eigentümer des Hauses zum Schadenzeitpunkt im Urlaub befanden, blieb der Schaden für längere Zeit unbemerkt, sodass eine erhebliche Wassermenge austreten konnte. Die Wohnung im Dachgeschoss war beheizt und wurde in unregelmäßigen Abständen von einem Verwandten der Eigentümerin genutzt. Die Wasserleitungen im Dachgeschoss waren erst ca. 1 Jahr vor dem Schaden, im April 2004, installiert worden. Sie verlaufen dort innerhalb der Abseite unter der Dachschräge. Die Wärmedämmung der Dachfläche zur Abseite ist nur unvollständig gegeben (**Bild 11**).

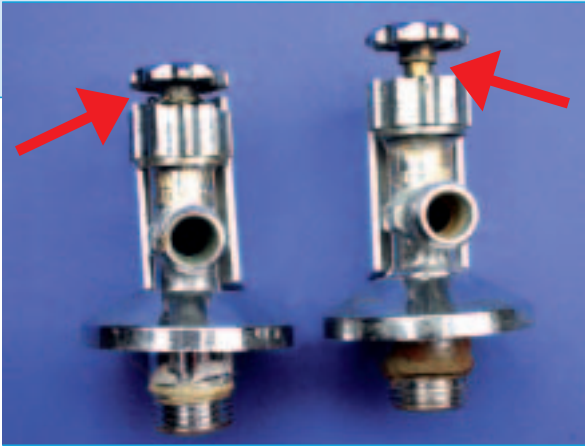
**Bild 3:** Eckventile, durch den hohen Druck bei Frost geplatzt. Die Schraubkappen aus verchromtem Kunststoff sind im Gewindeübergang abgerissen (Pfeile). Dadurch wurde der Ventileinsatz herausgedrückt und Wasser konnte austreten.

Die Erscheinungsform von frostgeschädigten Rohrleitungen wird üblicherweise mit geplatzten Rohren in Verbindung gebracht, die sichtbar ihre Form geändert haben und denen die Gewalteinwirkung von innen mit bloßem Auge anzusehen ist. Auf Rohre, die durch Löten oder Schweißen miteinander verbunden werden, trifft dies auch zu – beispielsweise hartgelötete Kupferrohre (**Bild 1**) oder geklebte PVC-Rohre (kaltverschweißt), (**Bild 2**), ebenso verschraubte Rohre bzw. Bauteile (Eckventile, Wasserzählergehäuse) (**Bild 3 u. 4**). In diesen Fällen führt der extrem hohe Innendruck an den schwächsten Stellen der

Klemmringverschraubungen von flexiblen Anschlusschläuchen für Waschtischarmaturen verhalten sich unter Frosteinwirkung im System wie die Pressverbindungen – die Anschlussröhrchen werden aus den Verbindungen gedrückt (**Bild 9**). Dies erfolgt auch bei fachgerecht verschraubten Verbindungen. Sind die Eckventile geschlossen, dann „reißen“ die Eckventile durch den hohen Druck auf den Ventilteller auf (**Bild 3**).

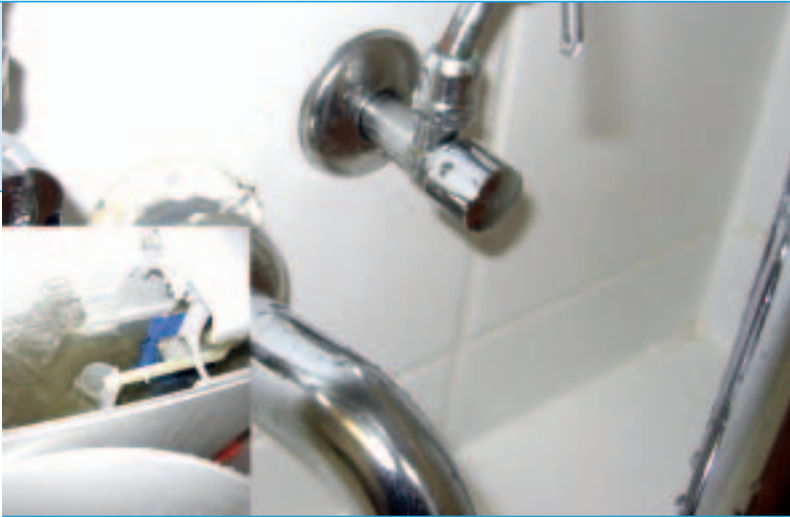
**Bild 9:** In dem unbeheizten Haus war die Trinkwasserinstallation nicht abgesperrt und nach einer Frostperiode wurde das Haus überflutet, weil aus dem herausgedrückten Klemmringanschluss der Waschtischarmatur lange Zeit Wasser austreten konnte. Zum Zeitpunkt der Schadenfeststellung war das Wasser im WC-Spülkasten noch mit einer Eisschicht bedeckt.

Zusätzlich darf nicht vergessen werden, dass der Druckanstieg bei einer Frosteinwirkung nicht nur die Rohre in frostgefährdeten Bereichen betrifft, sondern das gesamte System. So kann eine Frosteinwirkung in der Zuleitung eines WC-Spülkastens, der an der Außenwand montiert ist, zu einem Rohrbruch im Inneren des Gebäudes führen (**Bild 9**).

Wenn im Winter die Installationen in zeitweilig nicht bewohnten Gebäuden mit Wasser befüllt bleiben, ist als Schutz vor Überflutung, aber auch aus Hygieneschutzgründen die Zuleitung am Wasserzähler abzusperrnen! Weiterhin muss das Gebäude regelmäßig auf die funktionierende Heizungsanlage überprüft werden. Dabei reicht es nicht aus, nur den Heizungsraum zu kontrollieren.

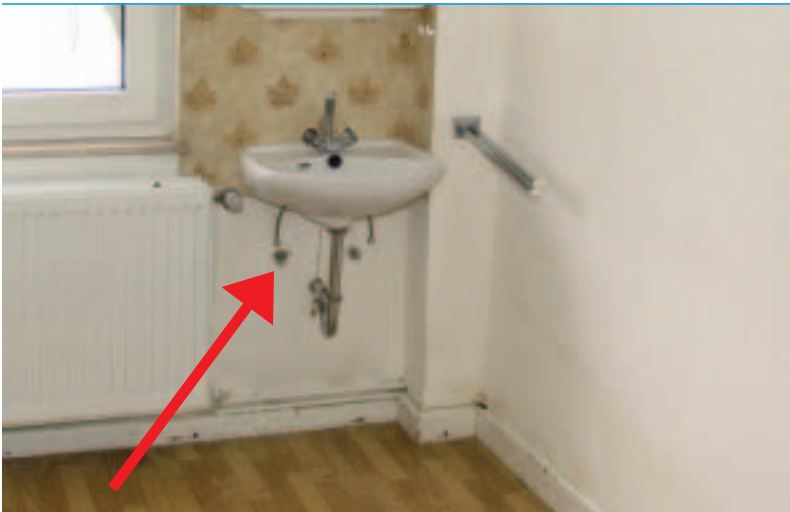
**Bild 10:** Die Zuleitungen des Waschtisches verlaufen in der Außenwand. Bei Frosteinwirkung wurde das Anschlussrohr zum Wasserhahn aus dem Eckventil gedrückt und Wasser trat aus.

graden üblicherweise beheizt werden, sind somit Rohrleitungen von einer möglichen Frosteinwirkung am ehesten betroffen, die in Außenwänden (**Bild 10**), unbeheizten Dachabseiten (**Bild 11**) oder über Toreinfahrten liegen.

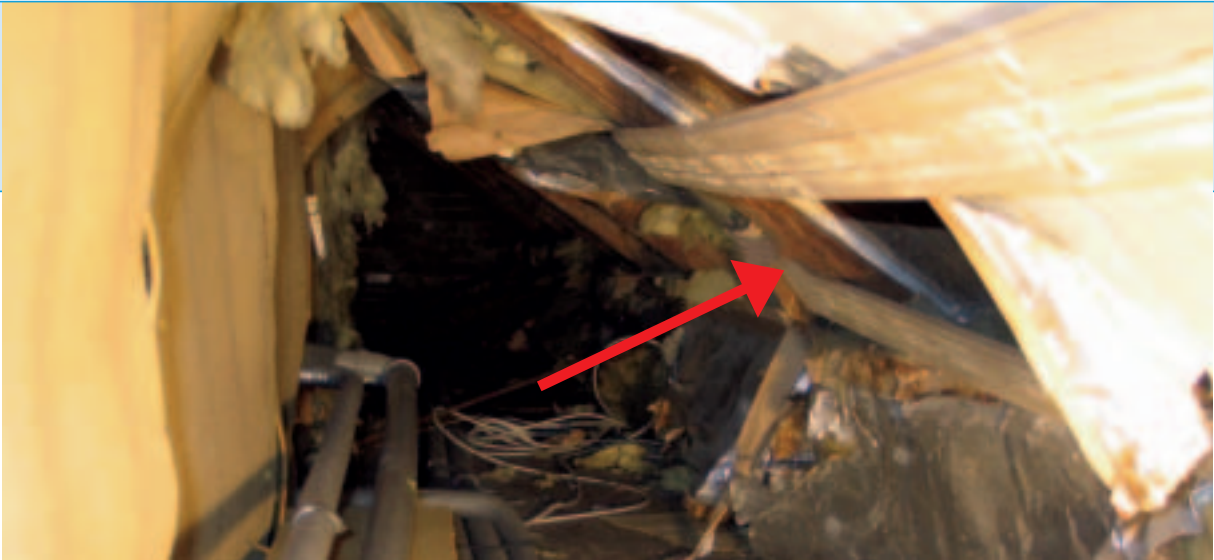
**Bild 11:** Unbeheizte Abseite mit wasserführenden Rohrleitungen, die Wärmedämmung zum Dach ist lückenhaft. Bei Frost konnten die Rohre einfrieren.

Aufgrund der baulichen Bedingungen ist eine Frosteinwirkung bei entsprechenden Außentemperaturen im Bereich der Abseite nicht zu vermeiden, auch wenn die angrenzenden Räume beheizt werden. Die Dämmung der Rohrleitungen selbst bietet dabei auch keinen ausreichenden Frostschutz.

Im vorliegenden Fall wäre die Verlegung der Rohre auf der Innenseite der Abseite im beheizten Bereich zum Schutz vor Frosteinwirkung ausreichend gewesen. Alternativ hätte auch die Abseite in den beheizten Bereich einbezogen werden können. Dann wäre die vollständige Dämmung des Daches zusätzlich notwendig geworden.

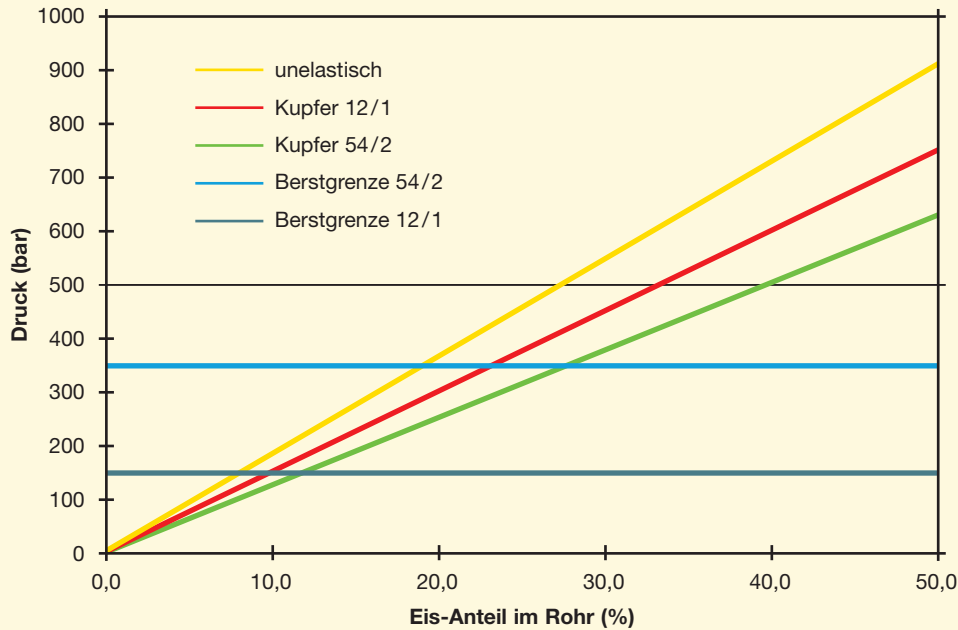
### Druckzunahme in Wasserleitung durch Eisbildung

Druckzunahme in einer abgesperrten wassergefüllten Leitung bei „Umwandlung“ von Wasser in Eis. Die gelbe Linie beschreibt den Druckverlauf ohne Berücksichtigung der elastischen Eigenschaften des Rohrmaterials. Wird das elastische Verhalten berücksichtigt, so ist der Druckanstieg etwas geringer als am Beispiel für zwei unterschiedliche Kupferrohrabmessungen berechnet. Die ebenfalls eingezeichneten Berstdrücke sind aus den Materialkennwerten für Kupfer berechnet.

▶ Bei der Umwandlung von flüssig in fest nimmt das Volumen des Wassers zu. Eis hat ein um ca. 9 % größeres Volumen als die gleiche Menge Wasser in der Nähe des Gefrierpunktes. In einem wassergefüllten abgeschlossenen Volumen führt daher eine Eisbildung über die Volumenzunahme im festen Zustand zu einem Druckanstieg (Diagramm Druckzunahme durch Eis).
