Videoabsicherung von Schulgebäuden

Anzahl der Sachbeschädigungen deutlich reduziert

In einem Modellversuch wurde fünf Jahre lang Videotechnik in drei Schulen eingesetzt. Die Projektstudie zeigt, wie wirksam der Einsatz von Videotechnik gegen Sachbeschädigung, Vandalismus und Graffiti ist.

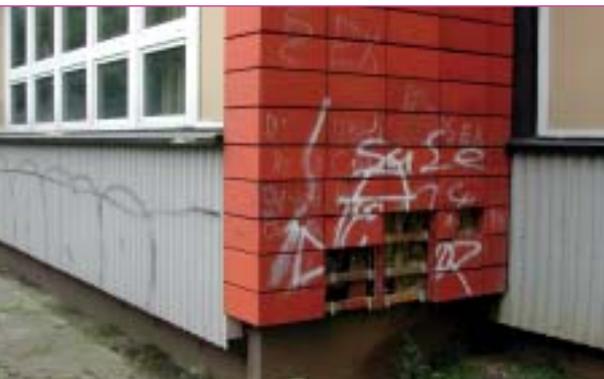
Bild 1: Beschädigte Außenisolierung

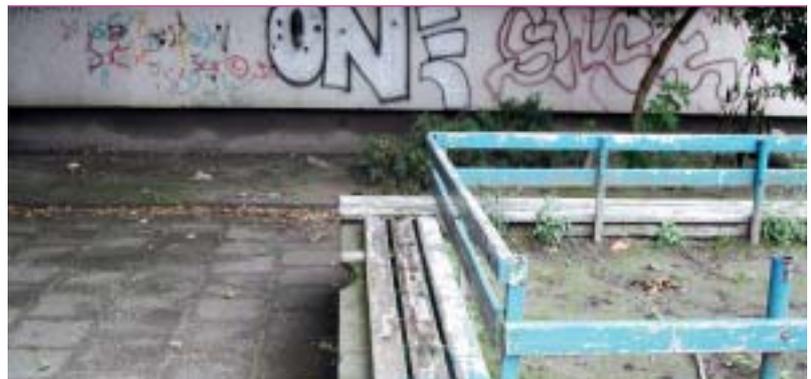
Bild 2: Beschädigte Sitzbank und Graffiti

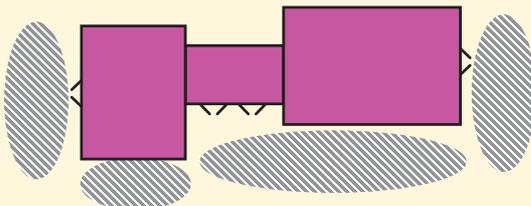
An der Rückseite des Gebäudes wurden fünf Videokameras im Wetterschutzgehäuse mit Scheinwerfern und Bewegungsmeldern in ca. 6 m Höhe installiert. Der Überwachungsbereich der Kameras ist in der nachfolgenden Skizze schraffiert.

Bild 5: Überwachungsbereich der Videokameras

Mit Scharfschaltung der Einbruchmeldeanlage erfolgt auch die Aktivierung der Videoanlage. Erst wenn sich keine Personen mehr im Gebäude aufhalten, werden die Kameras aktiviert. Ein digitaler Ringspeicher zeichnet dann die Bilder permanent auf und überschreibt sie wieder im Rhythmus von drei Minuten. Nach Aktivierung der Videoanlage erkennen die Bewegungsmelder im Außenbereich die Bewegung von Personen. Die Bewegungserkennung führt dazu, dass über die Steuerung und Speichereinheit sofort eine Ver-

bindung zur Notruf- und Serviceleitstelle (NSL) eines anerkannten Wach- und Sicherheitsunternehmens aufgebaut wird. Über eine ISDN-Telefonverbindung werden dann die Videobilder übertragen. Die Bilder aus dem Ringspeicher werden zuerst abgerufen, um das auslösende Ereignis sehen zu können.
