Katastrophe durch Gasexplosion

Flüssiggasexplosion zerstört Ortskern

Wartungsarbeiten an einem 5.400 l fassenden, unterirdischen Gastank verursachten eine verheerende Explosion, die acht Menschenleben kostete sowie zahllose Verletzte und große Schäden am Ortskern einer kleinen mittelfränkischen Ortschaft hinterließ.

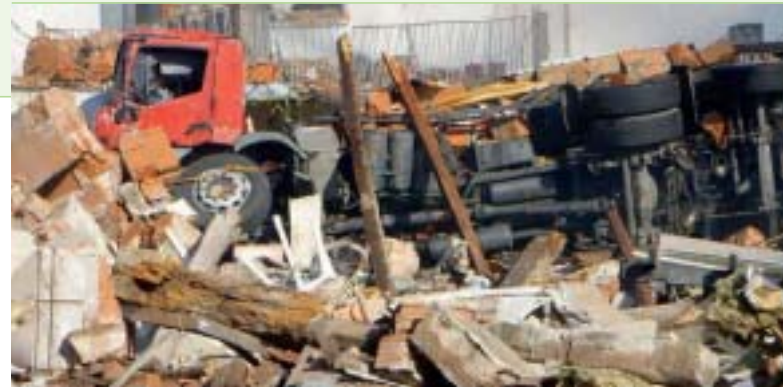
Bild 4

Erschwerend kam noch hinzu, dass der Monteur mit einem mit Flüssiggasflaschen beladenen Lkw angeeignet war, der durch die Explosion mitten in die Trümmerwüste geschleudert wurde. Da Teile der Bäckerei brannten und Lkw samt Ladung erhitzen, befürchtete man weitere Explosionen. Erst nach vielen Stunden und entsprechender Kühlung konnte der Lkw mit schwerem Gerät geborgen werden – völlig demoliert, aber ohne eine weitere Explosion verursacht zu haben. (Bild 4)

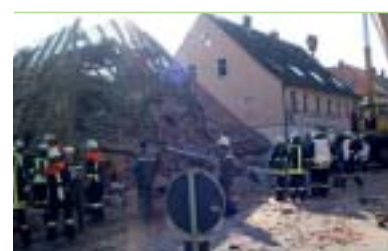
Bild 1

stuft und die Reparatur für einen späteren Zeitpunkt vereinbart. So traf ca. eine Woche nach dem Betanken ein Techniker des Gaslieferanten zur Reparatur ein. Entgegen den Vorschriften verwendete der Techniker einen Schlag-schrauber, der obendrein noch falsch eingestellt war. Statt das Ventil fester zu ziehen, verursachte er ein Lösen des Ventils. Der Verschluss des Ventils war, wohl aufgrund des mit Macht ausströmenden Gases, nicht mehr zu verschließen. Das Gas, schwerer als Luft, kroch auf dem abschüssigen Gelände in die Produktionsräume einer unmittelbar angrenzenden Bäckerei. Der Monteur löste Gasalarm aus, Anwohner und Feuerwehr wurden verständigt. Während die ersten Feuerwehren anrückten, maßen Eigentümer und Bedienstete der Bäckerei dem Alarm keine große Bedeutung bei, blieben in den Gebäuden und gingen ihrer Arbeit weiter nach. Zehn Minuten später löste ein Funke die Explosion von ca. 1.400 m³ Gas, das das Bäckereianwesen mittlerweile gefüllt hatte, aus. (Bild 1)
