Explosion im Ferkelstall

Lüfter-Betriebsanleitung vorsätzlich ignoriert

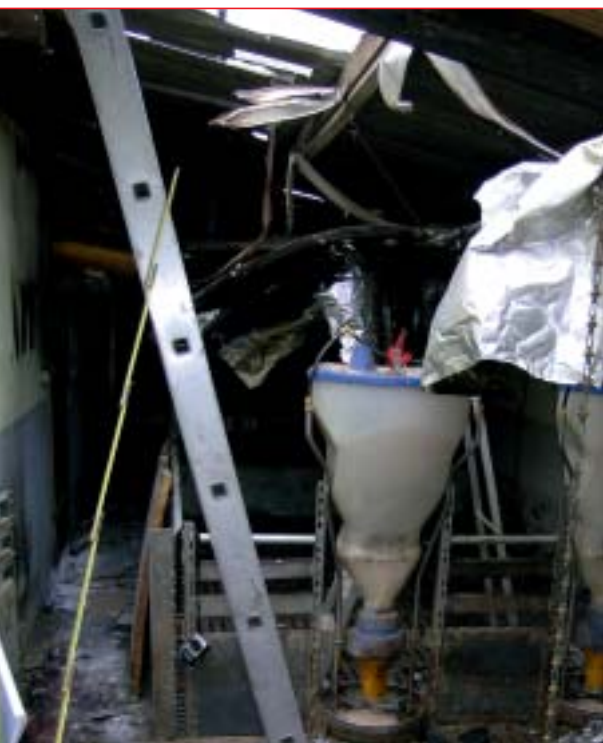
Im ersten Obergeschoss gab es einen Explosionsschaden im Bereich eines Ferkelstalles. Die Faserzementplatten des Daches waren hier durch die Druckwelle einer Explosion nach außen geschleudert worden. Reste davon fand man später im Umkreis von 20 Metern von der Schadenstelle. Ein

Bild 1: Der Stall mit der Öffnung im Dach

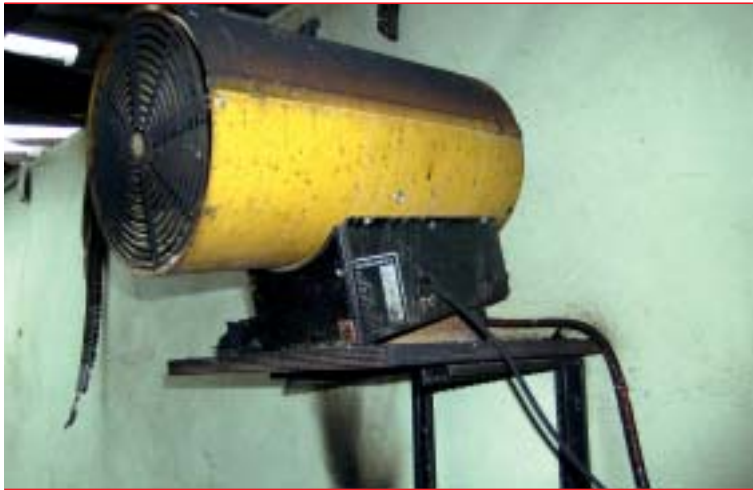
Beim Ortstermin fand ein IFS-Gutachter den zweiten Lüfter noch funktionsfähig auf einer Konsole an der Wand. Ein untergelegtes Stück Holz ließ ihn leicht nach vorn und unten – also in Richtung der Tiere – kippen. Die Konsole des zweiten, des herabgefallenen Gerätes war etwas kleiner als die andere und fiel leicht nach vorn ab. Auf ihr lag ein Stück Stahlrohr, das den Lüfter weiter nach vorn neigen sollte. Das Spurenbild zeigte, dass der herabgefallene Lüfter mit den vorderen Aufstellfüßen bereits auf der Kante der Konsole gestanden hatte. Durch das Stahlrohr und die Neigung der Konsole begünstigt, wanderte er im Betrieb durch die Vibration des Lüfterrades nach vorn, bis er schließlich stürzte. Der Gasschlauch löste sich; es kam zum unkontrollierten Gasaustritt. Am Boden des Stalles bildete sich nun ein zündfähiges Gas-Luft-

Bild 2: Der zweite Heizlüfter steht noch auf der Konsole

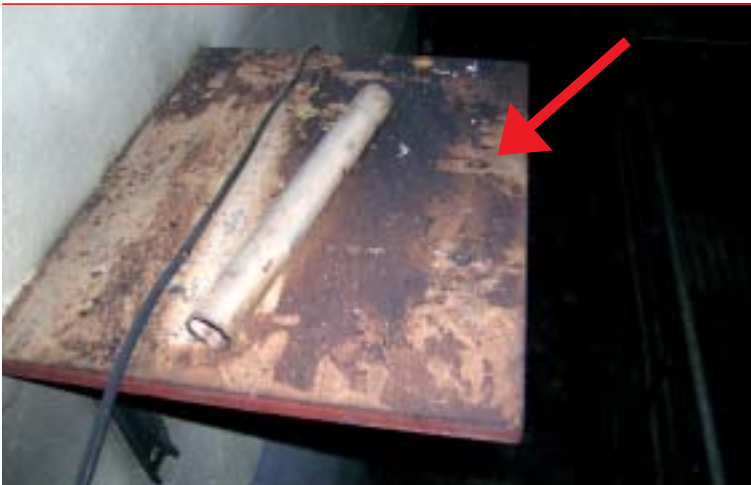
Bild 3: Die Konsole des anderen Heizlüfters; der Pfeil deutet auf den Abdruck eines vorderen Aufstellfußes

Dass der Schaden sich so zutragen konnte, lag an einem erheblichen Installationsfehler: Wie die Recherche des Gutachters ergab, wurden die verwendeten Heizlüfter mit dem Anschluss-Schlauch und einem bereits angeschlossenen, kombinierten Druckminderer mit Schlauchbruchsicherung ausgeliefert. Von diesen Sicherheitseinrichtungen fehlte vor Ort jede Spur. Sie waren absichtlich demontiert und die Geräte lediglich über eine Schneidringverschraubung mit Überwurfmutter und Ring-Dichtung direkt mit einem Absperrventil der festen Gasinstallation verbunden worden. Dieser Anschluss widersprach deutlich der Betriebsanleitung der Lüfter. Außerdem waren die verwendeten Schneidringverschraubungen für den Anschluss von Gaschläuchen nicht zulässig. Die mitgelieferten Sicherheitseinrichtungen hätten den Gasaustritt nach dem Fallen des Lüfters verhindert. ■
