Schadenarme Einsatztaktik der Feuerwehr

Brand der Philharmonie in Berlin

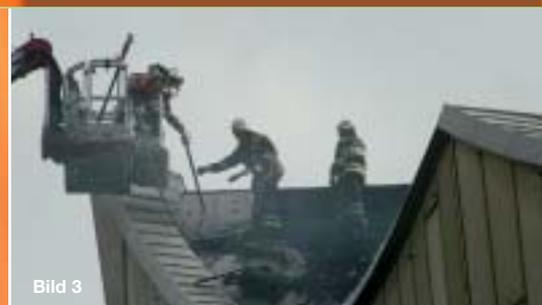
Bild 3 | Sonderfahrzeug mit Teleskopmast und speziellen Amaturen für die Abgabe von Löschwasser

- **Feuerwehr als Dienstleister** – Die Intendantin, der Technische Leiter und der Einsatzleiter der Berliner Feuerwehr sind immer wieder zusammengetroffen. Zielsetzung war es, die erforderlichen nächsten Schritte abzusprechen, um Schäden – insbesondere auch bei Kulturgut – zu minimieren.
- **Moderne Fahrzeug- und Gerätetechnik** – Zum Einsatz kamen hier ein Sonderfahrzeug mit Teleskopmast und spezielle Armaturen für die Abgabe von Löschwasser (**Bild 3**).
- **Schadenarme Einsatztechnik** – Die Einheiten verwendeten Lösscham, um Wasserschäden zu vermeiden (**Bild 4**).

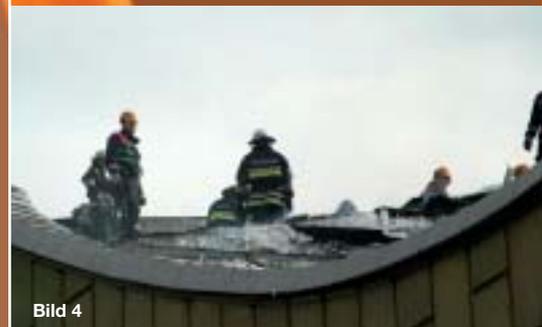
Bild 4 | Schadenarme Einsatztechnik
