# Gasleitung in den Raum entlüftet

## Zündfähiges Gas-Luft-Gemisch führte zur Explosion

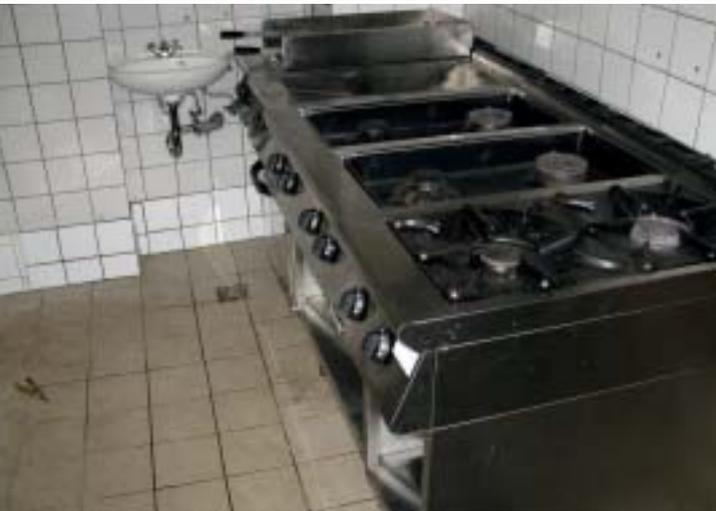
Bild 1 | Die Gasgeräte

Über die Gasbrenner an den Kochstellen des vierflamigen Herdes habe er anschließend die Gasleitung entlüftet, die von den Propangasflaschen im Flaschenraum zur Küche führt. Dies dauerte etwa zwei bis drei Minuten. Das austretende Gas-Luft-Gemisch strömte dabei ohne Abflämmen in die Küche. Alle vier Kochstellen haben sich nun zünden lassen, so der Installateur. Er drosselte die beiden linken Kochstellen auf Zündflamme, ließ die beiden rechten auf Betriebsflamme eingestellt und verließ kurz den Raum, um einen Schraubenschlüssel aus seinem Auto zu holen. Als der Mann zurückkam und die Betriebsflammen der rechten Kochstellen einstellen wollte, kam es zur Explosion, und er sah eine Stichflamme am Boden neben sich.

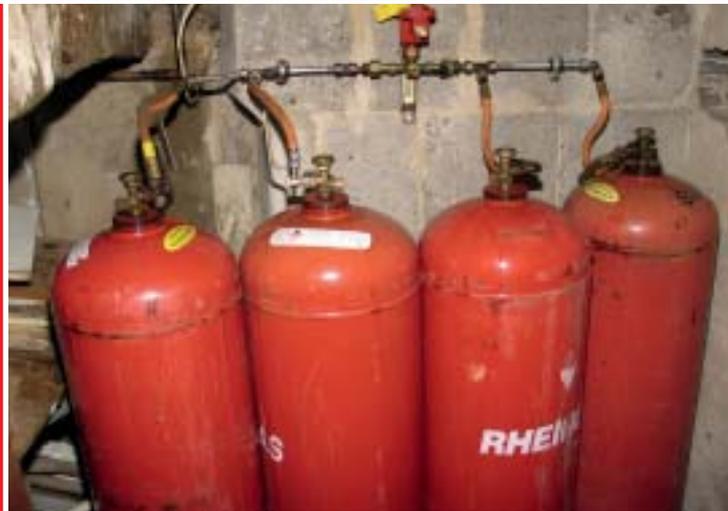
Bild 2 | Die Propangasflaschen

Im Gasflaschenraum, der nur von außen zugänglich war, habe er die Flüssiggasversorgung geöffnet und anschließend in der Küche alle Schraubverbindungen und Gassteckdosen mit einem Leckspray auf Undichtigkeiten abgesucht – ohne welche zu finden.

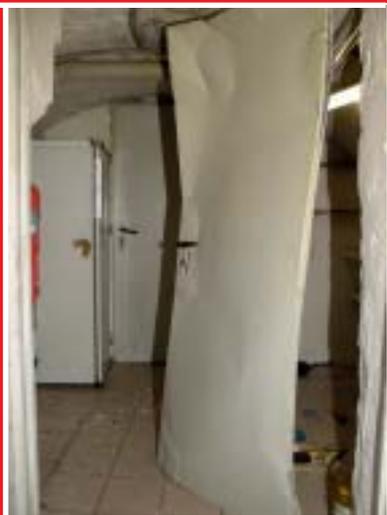
**Bild 3** | Durch die Explosion wurde diese Tür herausgedrückt und deformiert.

Beim Entlüften der Leitung strömte Gas über die Brenner der Kochstellen in die Küche. Da es schwerer ist als Luft, sammelte es sich am Boden, wo nun ein zündfähiges Gas-Luft-Gemisch entstand. Ein Funke – möglicherweise durch die elektrostatische Entladung während der Arbeiten – löste die Explosion aus.

Das Entlüften der Leitung in den Raum widersprach den BGV D34 (Berufsgenossenschaftliche Vorschriften – Verwendung von Flüssiggas). Sie fordern in § 8: „Das beim Entlüften von Rohrleitungen austretende Gas-Luft-Gemisch oder Gas ist gefahrlos abzuführen.“ Zur Durchführung heißt es: „Gefahrlos bedeutet, dass das Gas-Luft-Gemisch beziehungsweise Gas mit einer Schlauchleitung ins Freie abgeleitet wird.“ ■
