Nicht nur ein Problem alter Häuser:

Feuchte Luft – nasse Wände –

# schwarzer Schimmel

Im häuslichen Bereich vorhandene Feuchtigkeit fällt oftmals erst auf, wenn die Bausubstanz geschädigt ist oder sich gefährliche Schimmelpilze bilden. Neben verschiedenen Feuchtigkeitsquellen und durch sie verursachte Schäden sind Möglichkeiten erläutert, sie zu beheben.

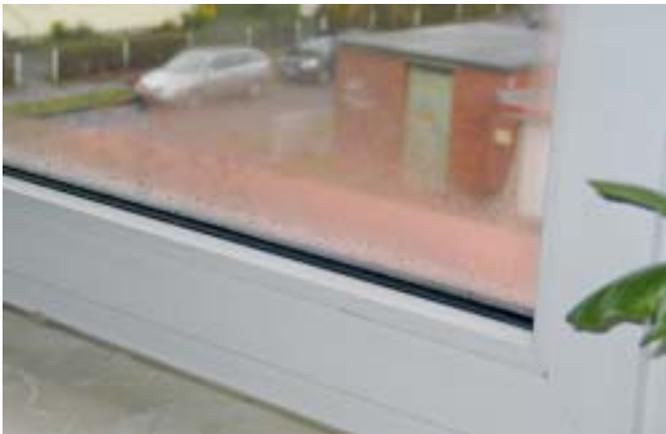
**Bild 2** | Die massive Kondenswasserbildung an einem Fenster durch mangelhafte Lüftung

Eine wesentliche Gruppe von Schimmelschäden entsteht durch „falsche Betriebsbedingungen“ des Gebäudes. Hierfür ist oft ein Verhalten der Bewohner verantwortlich, das den Anforderungen des Gebäudes nicht angepasst ist. In erster Linie sind Fehler beim Lüften und Heizen zu nennen (**Bild 2**). Um scheinbar Energie und damit auch Geld zu sparen, wird die warme Luft möglichst lange im Gebäude festgehalten. Das damit auch die Feuchtigkeit in den Räumen verbleibt, wird nicht bedacht.

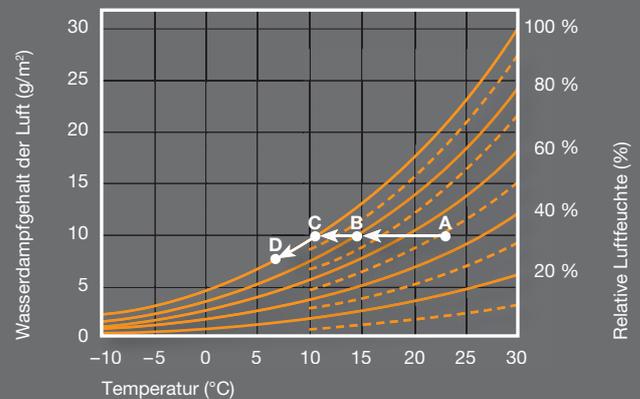
**Grafik 2** | Bei gleichbleibendem Wasserdampfgehalt in der Luft ändert sich die relative Luftfeuchtigkeit mit der Temperatur (Quelle: Umweltbundesamt 2005).

Feuchtigkeit kann sie aufnehmen. Ist der maximale Wert erreicht, ist die Luft an Wasserdampf gesättigt. Dieser Punkt wird als Taupunkt bezeichnet. Wird weitere Feuchtigkeit im Raum freigesetzt, kommt es zur Kondens- oder Tauwasserbildung. Der Wert der relativen Luftfeuchtigkeit bezieht sich auf diesen Taupunkt und ist daher ebenfalls temperaturabhängig. Er gibt an, welcher prozentuale Anteil der maximalen Wasseraufnahme bereits erreicht ist (**Grafik 2**).

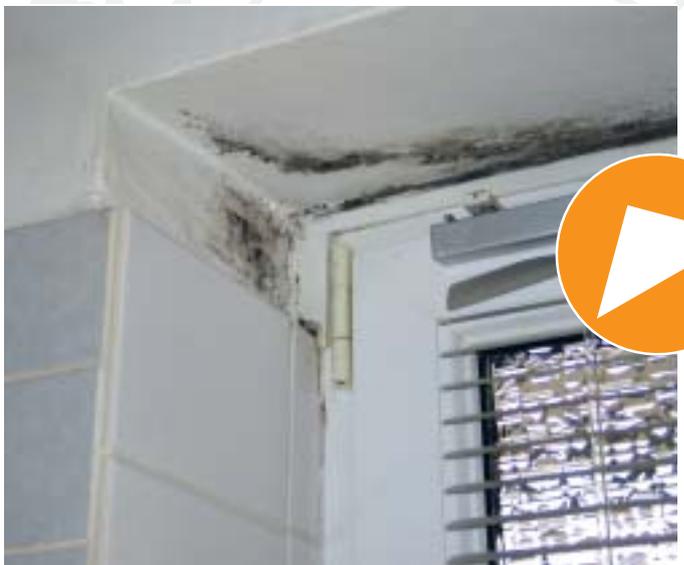
**Bild 3** | Der starke Wärmeverlust am Fenstersturz führt zur Kondenswasserbildung und zum Schimmelbefall.

Auch wenn stets auf einen ausreichenden Luftaustausch geachtet wird, kann es aufgrund baulicher Bedingungen oder planerischer Mängel in begrenzten Bereichen zur Schimmelbildung kommen. Häufig ist dies in den Außenwandecken oder an den Fensterlaibungen der Fall (**Bild 3**). Diese Bereiche stellen geometrische Wärmebrücken dar und sind nur bedingt zu vermeiden. In einer Raumecke verliert die Raumluft verstärkt an Wärmeenergie.

Ursache hierfür ist die vergrößerte Wand- und Deckenoberfläche, mit der die Luft im Kontakt steht. Im Vergleich zu einer ebenen Wandfläche wird hier die Wärme besonders stark nach außen abgeleitet. Im Bereich einer Fensterlaibung führt die verringerte Wanddicke ebenfalls zu einem verstärkten Wärmeverlust in der kalten Jahreszeit.

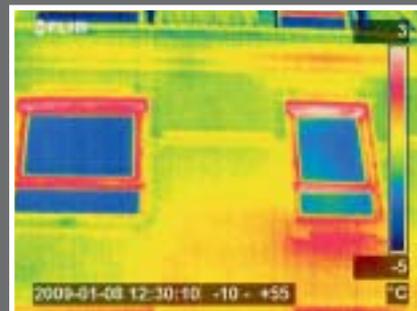
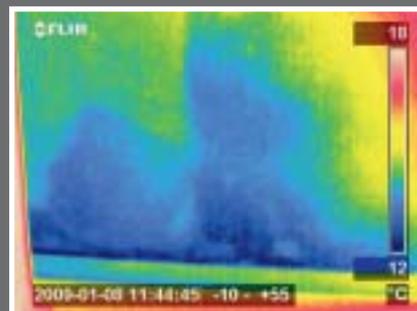
**Bild 4, 5** | Beide Heizkörper unter den Fenstern sind an. Auf der rechten Seite führt eine Durchfeuchtung der Wand zum deutlichen Wärmeverlust.

An der Innenseite zeichnet sich die Durchfeuchtung durch niedrigere Temperaturen ab.

Ein gutes Werkzeug zum Aufspüren von Wärmeverlusten ist die Thermografie. Sie verrät, wo sich im Gebäude die Wärmelecks befinden. Da sich die Wärmeleitfähigkeit eines Baustoffs auch mit seiner Feuchtigkeit gravierend verändert, können auch bestehende Durchfeuchtungen, z. B. nach Rohrleckagen oder an undichten Fassaden, thermografisch erkannt werden. Dies gelingt besonders gut in der kalten Jahreszeit. Bei einer Außenaufnahme zeichnet sich der durchfeuchtete Bereich durch eine erhöhte Temperatur ab, an der Innenseite führt die Durchfeuchtung zu einer deutlichen Abkühlung (**Bild 4, 5**). Die Interpretation thermografischer Aufnahmen ist nicht immer leicht und eindeutig. Zur Bewertung einer Schadensituation sollten daher die Ergebnisse von Recherchen und weiteren Untersuchungen vor Ort mit einbezogen werden.

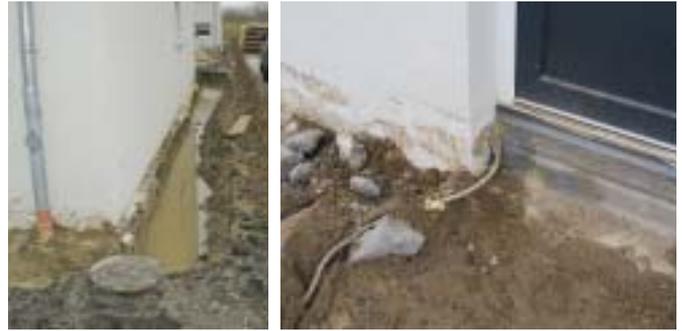
**Bild 6, 7** | Das am Gebäude anstehende Wasser konnte nicht abfließen. Durch unzureichende Abdichtung der Durchführungen drang die Feuchtigkeit ins Gebäude ein.

Ein besonderer Schwachpunkt sind die Abdichtungen von erdberührten Bauteilen und die Durchführungen von Leitungen aus dem Außenbereich ins Gebäude. Ein ärgerliches Beispiel hierfür zeigte sich an einer ganzen Siedlung neu errichteter Reihenhäuser. Dort waren fast an allen Häusern die elektrischen Durchführungen im Sockelbereich unzureichend ausgeführt worden, sodass das anstehende Regenwasser in allen Gebäuden in den Fußbodenaufbau eindringen konnte (**Bild 6, 7**). Da im Flur und in der angrenzenden Küche die Fußböden verfliesen waren, zeigte sich der Feuchteschaden erst durch das Schimmelpilzwachstum an den in Leichtbauweise errichteten Zwischenwänden (**Bild 8**). Die Reihenhäuser waren zu diesem Zeitpunkt fast alle schon bezogen, sodass die Sanierung erhebliche Unannehmlichkeiten für die neuen Hausbesitzer mit sich brachte.

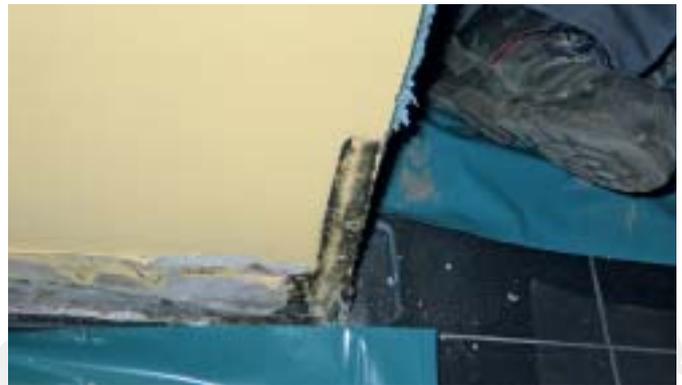
**Bild 8** | Die Durchfeuchtung im Fußboden zeigte sich erst durch einen Schimmelpilzbefall an den Leichtbauwänden.

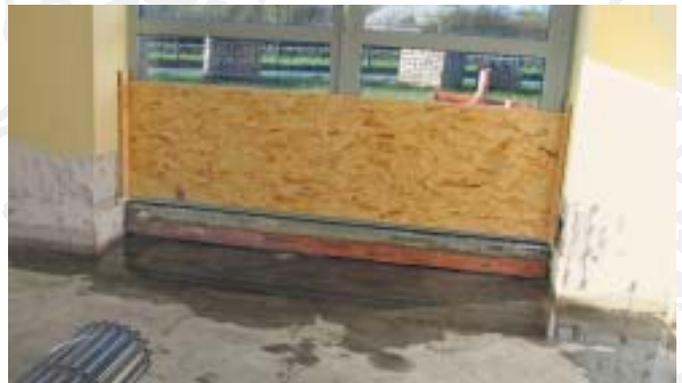
**Bild 9** | Nach dem Rückbau des Fußbodenaufbaus wird der massive Wassereintrich ins Terminalgebäude deutlich.

Nähere Untersuchungen ergaben, dass auch hier durch mangelnde Abdichtung des Baukörpers Feuchtigkeit in die Fußböden und Wände eingedrungen war und zu einer Belastung durch Schimmelpilze geführt hatte (**Bild 9**). Die erforderlichen Rückbau- und Sanierungsarbeiten erforderten nicht nur einen hohen Kostenaufwand, auch organisatorisch musste Erhebliches geleistet werden, um den Betrieb des Terminals aufrechterhalten zu können. ■
