Kurzschluss an einer Photovoltaikanlage

An einem Wohnhaus in Frankreich kam es zu einem Schadenfeuer. Erst zwei Wochen zuvor war die Indach-Photovoltaikanlage in Betrieb genommen worden.

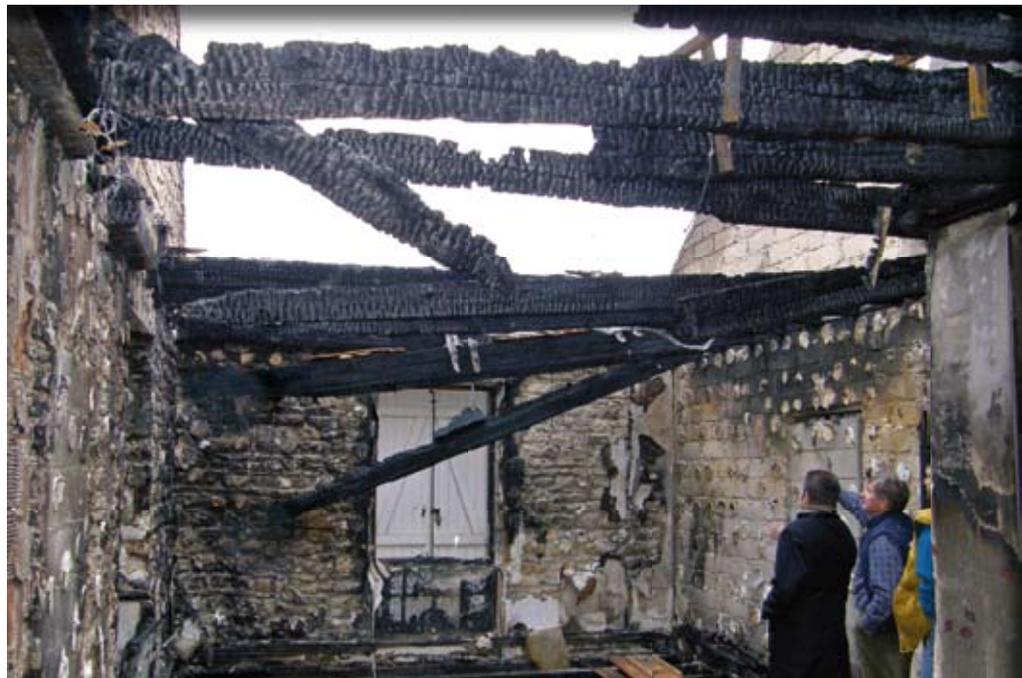
Das Feuer breitete sich innerhalb weniger Minuten von einem mittleren über alle Module der Anlage aus, berichtete der Mann. Die Feuerwehr traf erst nach etwa einer Stunde ein. Bis dahin brannte bereits das gesamte Dach (**Bild 1**).

Bild 1 | Über diesem Bereich waren die Module montiert.

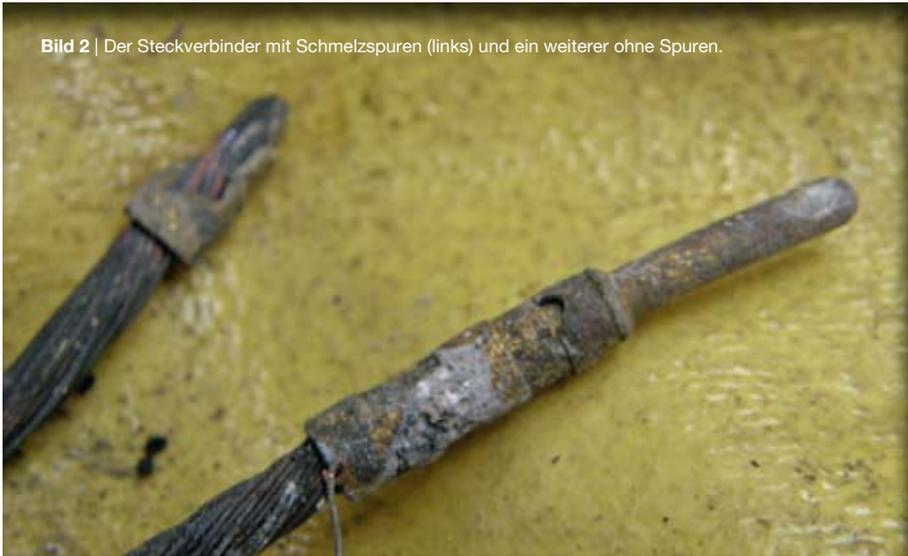
Im Brandschutt fand der Gutachter einen stark zerstörten Kuppler mit lokal begrenzten Schmelzspuren. Er asservierte den Steckverbinder für eine Laboruntersuchung (**Bild 2**).

Im IFS-Labor bestätigte sich die Annahme, dass es an dem Kuppler einen Kurzschluss gegeben hatte. Die einzelnen Litzen waren im Bereich der Pressverbindung verschmolzen und die für einen Lichtbogen typischen Krater waren zu erkennen.

Bild 2 | Der Steckverbinder mit Schmelzspuren (links) und ein weiterer ohne Spuren.

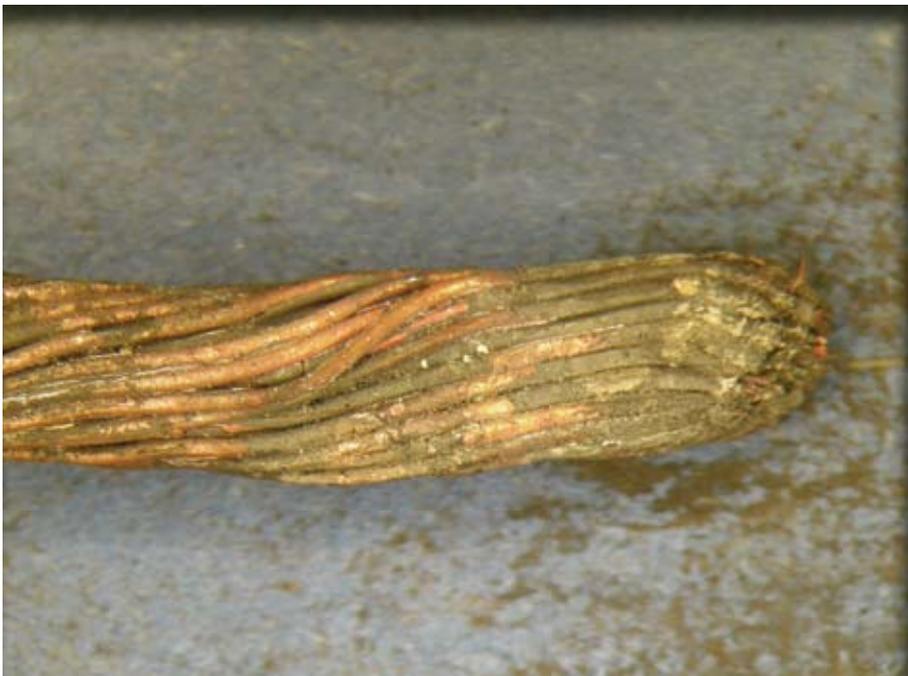
Das Feuer war also von dem Steckverbinder ausgegangen. Nach dem Kurzschluss wurde brennbares Material in der Umgebung entzündet und ein Flammenbrand bildete sich aus. Die Schadenursache war die beschädigte Steckverbindung oder deren nicht fachgerechte Montage (**Bild 3**). ■

Bild 3 | Im Bereich des Pressverbinders sind die Litzen zusammengeschmolzen.
