Schadenverhütung im IFS

Das IFS hat in der schadenprisma-Ausgabe 2/2010 den Einsatz von elektrisch betriebenen Absperrventilen zur Schadenverhütung bei Leitungswasserschäden empfohlen. Wie das in der Praxis umgesetzt werden kann, zeigt folgendes Beispiel.

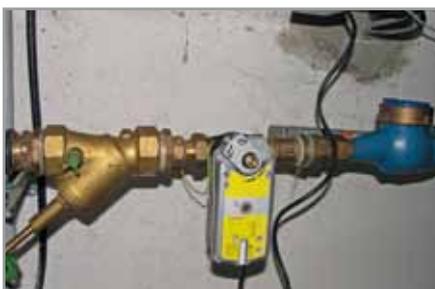
In einem zweiten Schritt wurden die Installationen auch in den Sanitärräumen erneuert, was mit deren kompletten Umbau verbunden war. In diesem Zusammenhang wurde auch der Einbau eines elektrisch steuerbaren Absperrventils für die gesamte Hauswasserinstallation vorgenommen. **Bild 1** zeigt die Installation dieses motorgetriebenen Ventils des Herstellers Kemper unmittelbar am Wasserzähler.

Bild 1 | Die erneuerte Trinkwasserinstallation im IFS wurde durch ein motorbetriebenes Absperrventil unmittelbar am Wasserzähler ergänzt.

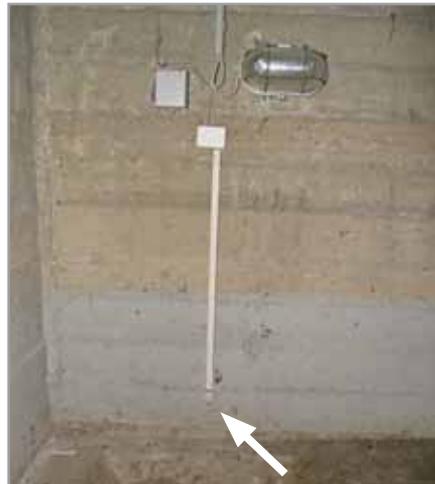
fahrenmeldeanlage wurden ebenfalls zwei Wassermelder angeschlossen, die an besonders kritischen Gebäudepunkten installiert wurden. Ein Melder (**Bild 2**) befindet sich im Fahrstuhlschacht, der die tiefste Stelle des Gebäudes darstellt.

Bild 2 | Im Fahrstuhlschacht, der tiefsten Stelle des Gebäudes, wurde ein Wassermelder installiert.

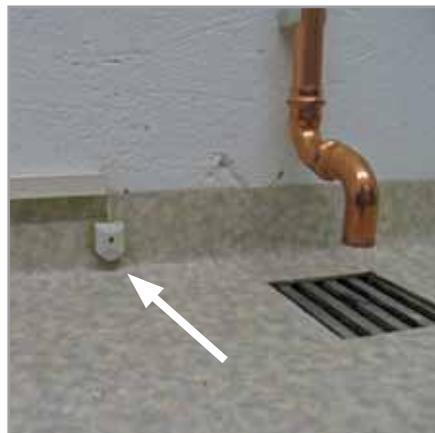
Ein zweiter Melder wurde in dem Keller befindlichen Serverraum installiert (**Bild 3**).

Denn ein Wasserschaden in diesem sensiblen Bereich würde den Betrieb des gesamten IFS lahmlegen. Zusätzlich sind die Server in einem Regal aufgestellt – etwa 20 cm über dem Niveau des Fußbodens.

Bild 3 | Ein zweiter Wassermelder befindet sich in der Nähe des Fußbodens im Serverraum.

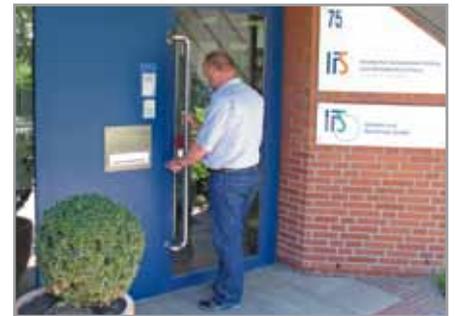
Außerhalb der Arbeitszeit wird die Gefahrenmeldeanlage des IFS über ein am Eingang befindliches Blockschloss scharf geschaltet. Die Scharfschaltung führt automatisch dazu, dass das elektrisch betriebene Absperrventil die gesamte Wasserzufuhr unmittelbar hinter dem Wasserzähler schließt (**Bild 4**).

Bild 4 | Außerhalb der Arbeitszeit wird mit einem Blockschloss die Gefahrenmeldeanlage aktiviert. Die Wasserinstallation wird automatisch abgesperrt.
