## Versehentlich eingeschaltete Herdplatte

In dem hier beschriebenen Schadenobjekt nutzen vier Wohnparteien gemeinsam einen Hauswirtschaftraum im Keller eines Mehrfamilienhauses. Dort waren unter anderem ein Elektroherd und drei Gefrierschränke, eine Waschmaschine und ein Wäschetrockner aufgestellt.

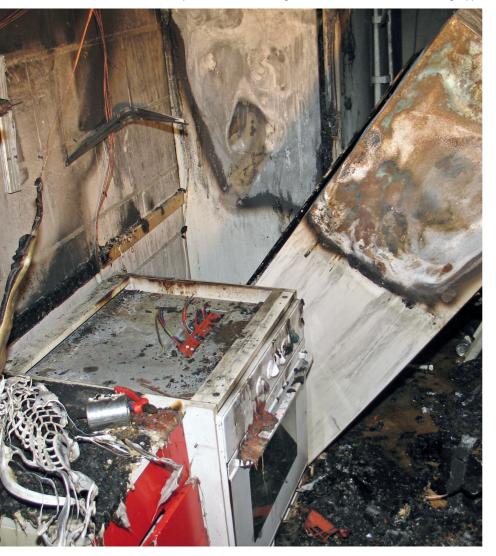
Bild 1 | Um die Holzleiste zu zeigen, wurde der Gefrierschank nach vorn gekippt.

Als es in dem Raum zu einem Brandausbruch kam, gingen Feuerwehr und Polizei zunächst von einem Defekt an einem der Gefrierschränke aus. Ein IFS-Gutachter führte eine Brandursachenermittlung durch und kam zu einem anderen Schluss: Das Brandspurenbild deutete auf einen Brandausbruch im Bereich des Elektroherdes hin. Eine Holzleiste, die hinter dem Herd und dem daneben aufgestellten Gefrierschrank verlief, war ausschließlich hinter dem Herd verbrannt.
