Die Sicherung eines barrierefreien Rettungsweges trotz Kommunikationsdefiziten

Der hier betrachtete „besondere Aufzug“ wurde in der städtischen Musikschule in Cottbus eingebaut. Er ist durchaus ein gutes Beispiel für die Schaffung eines barrierefreien Rettungsweges. Dieser Aufzug macht aber auch eines deutlich: Allein die technische Lösung führt nicht zur Funktionalität, wenn der Mensch als individueller Nutzer – hier jener mit Mobilitätseinschränkung – nicht ausreichend berücksichtigt wird. Im Weiteren soll auch der schon öfter publizierte Frage „Wo steht die Barrierefreiheit in Deutschland?“ eine Antwort zugewiesen sein.

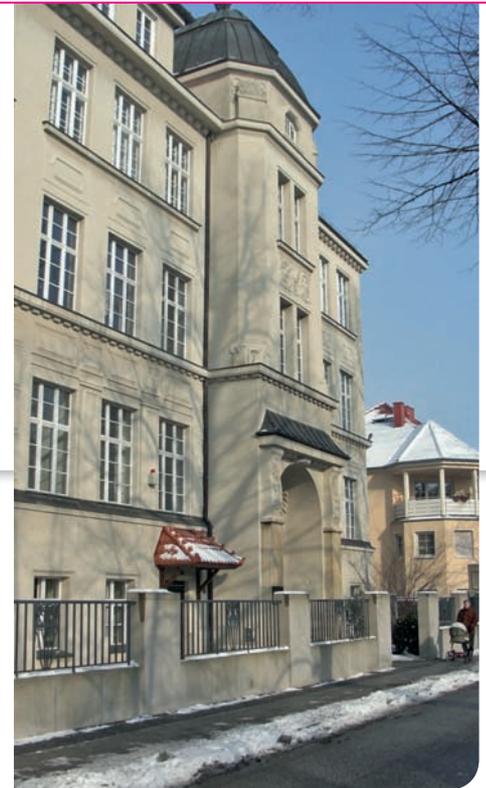
Bild 1 | Teilansicht des Cottbuser Konservatoriums mit Behindertenzugang im Souterrain unter der Verdachung

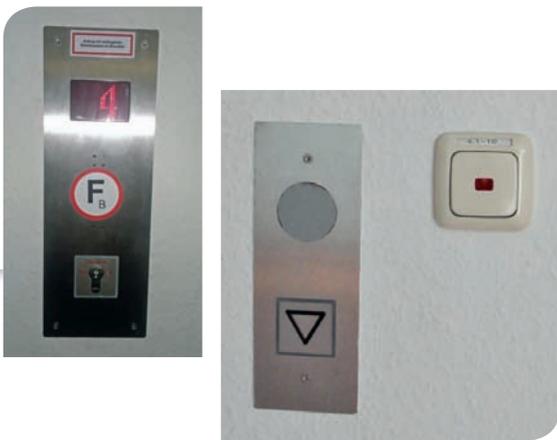
Bild 3 | Unteres Tableau mit der „provisorischen“ Unkenntlichmachung der Standardausschilderung „Aufzug im Brandfall nicht benutzen“

Der Aufzug mit verlängerter Betriebszeit bedarf einer besonderen Ausschilderung für die Nutzer, also jene Menschen, die auf Rollstuhl und Rollator angewiesen sind. Im Schadensfall müssen sie den Aufzug finden und benutzen können. Dass in der Regel ein Aufzug im Brandfall gar nicht benutzt werden darf, ist den Menschen weitaus gegenwärtiger. Genau die so widersprüchlich erscheinende Forderung muss für die genannte Zielgruppe im Gebäude leicht erkenn- und erfassbar sein (**Bild 2 und 3**).

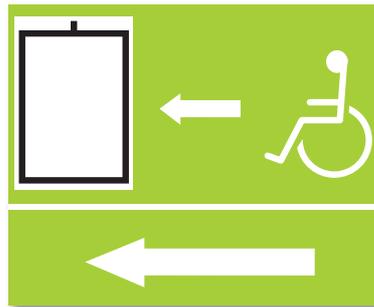
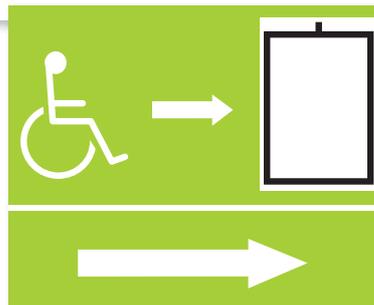
**Piktogramm:
EVAKUIERUNGS-AUFZUG ORT
UND RICHTUNG**

- Bebilderung in Weiß
- Hintergrund in Grün
- Anmerkung: Im sicheren Bereich sollten folgende Hinweise angebracht sein: „Sicherer Bereich. Benutzung des Aufzuges im Evakuierungsfall nur durch Personen mit Behinderungen.“

Bild 4 | Ausschilderung zu einem Aufzug mit verlängerter Betriebszeit nach ²

- In den Flucht- und Rettungsplänen sowie am Aufzug selbst muss die herkömmliche Ausweisung: „Aufzug im Brandfall nicht benutzen!“ entfallen. Sie ist zwingend durch eine entsprechende Abänderung zu ersetzen. Hilfreich aus heutiger Sicht ist dazu die CEN – TS 81-76 ². Dabei ist anzumerken: Es handelt sich um keine normative Grundlage, sondern um eine sogenannte Erprobungsnorm (**Bild 4**).

- Der Standort des Aufzuges – hier im Gebäude zugänglich vom notwendigen Flur und weiter zum Vorraum – muss so deutlich für jeden Ortsunkundigen sichtbar sein (**Bild 4 und 5**).

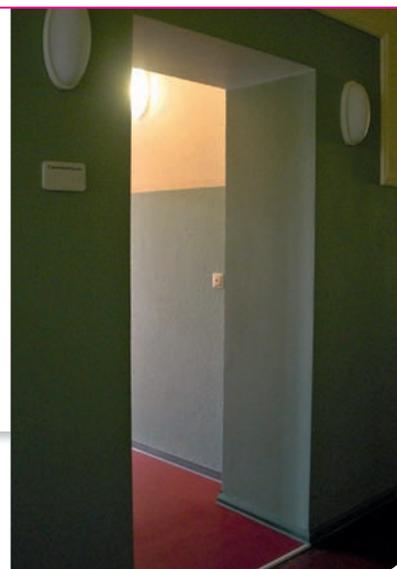
Bild 5 | Blick aus dem notwendigen Flur in den (nicht ausgeschilderten) Zugang zum Vorraum des Aufzuges
