# Selbstentzündung – Warnhinweise wurden ignoriert

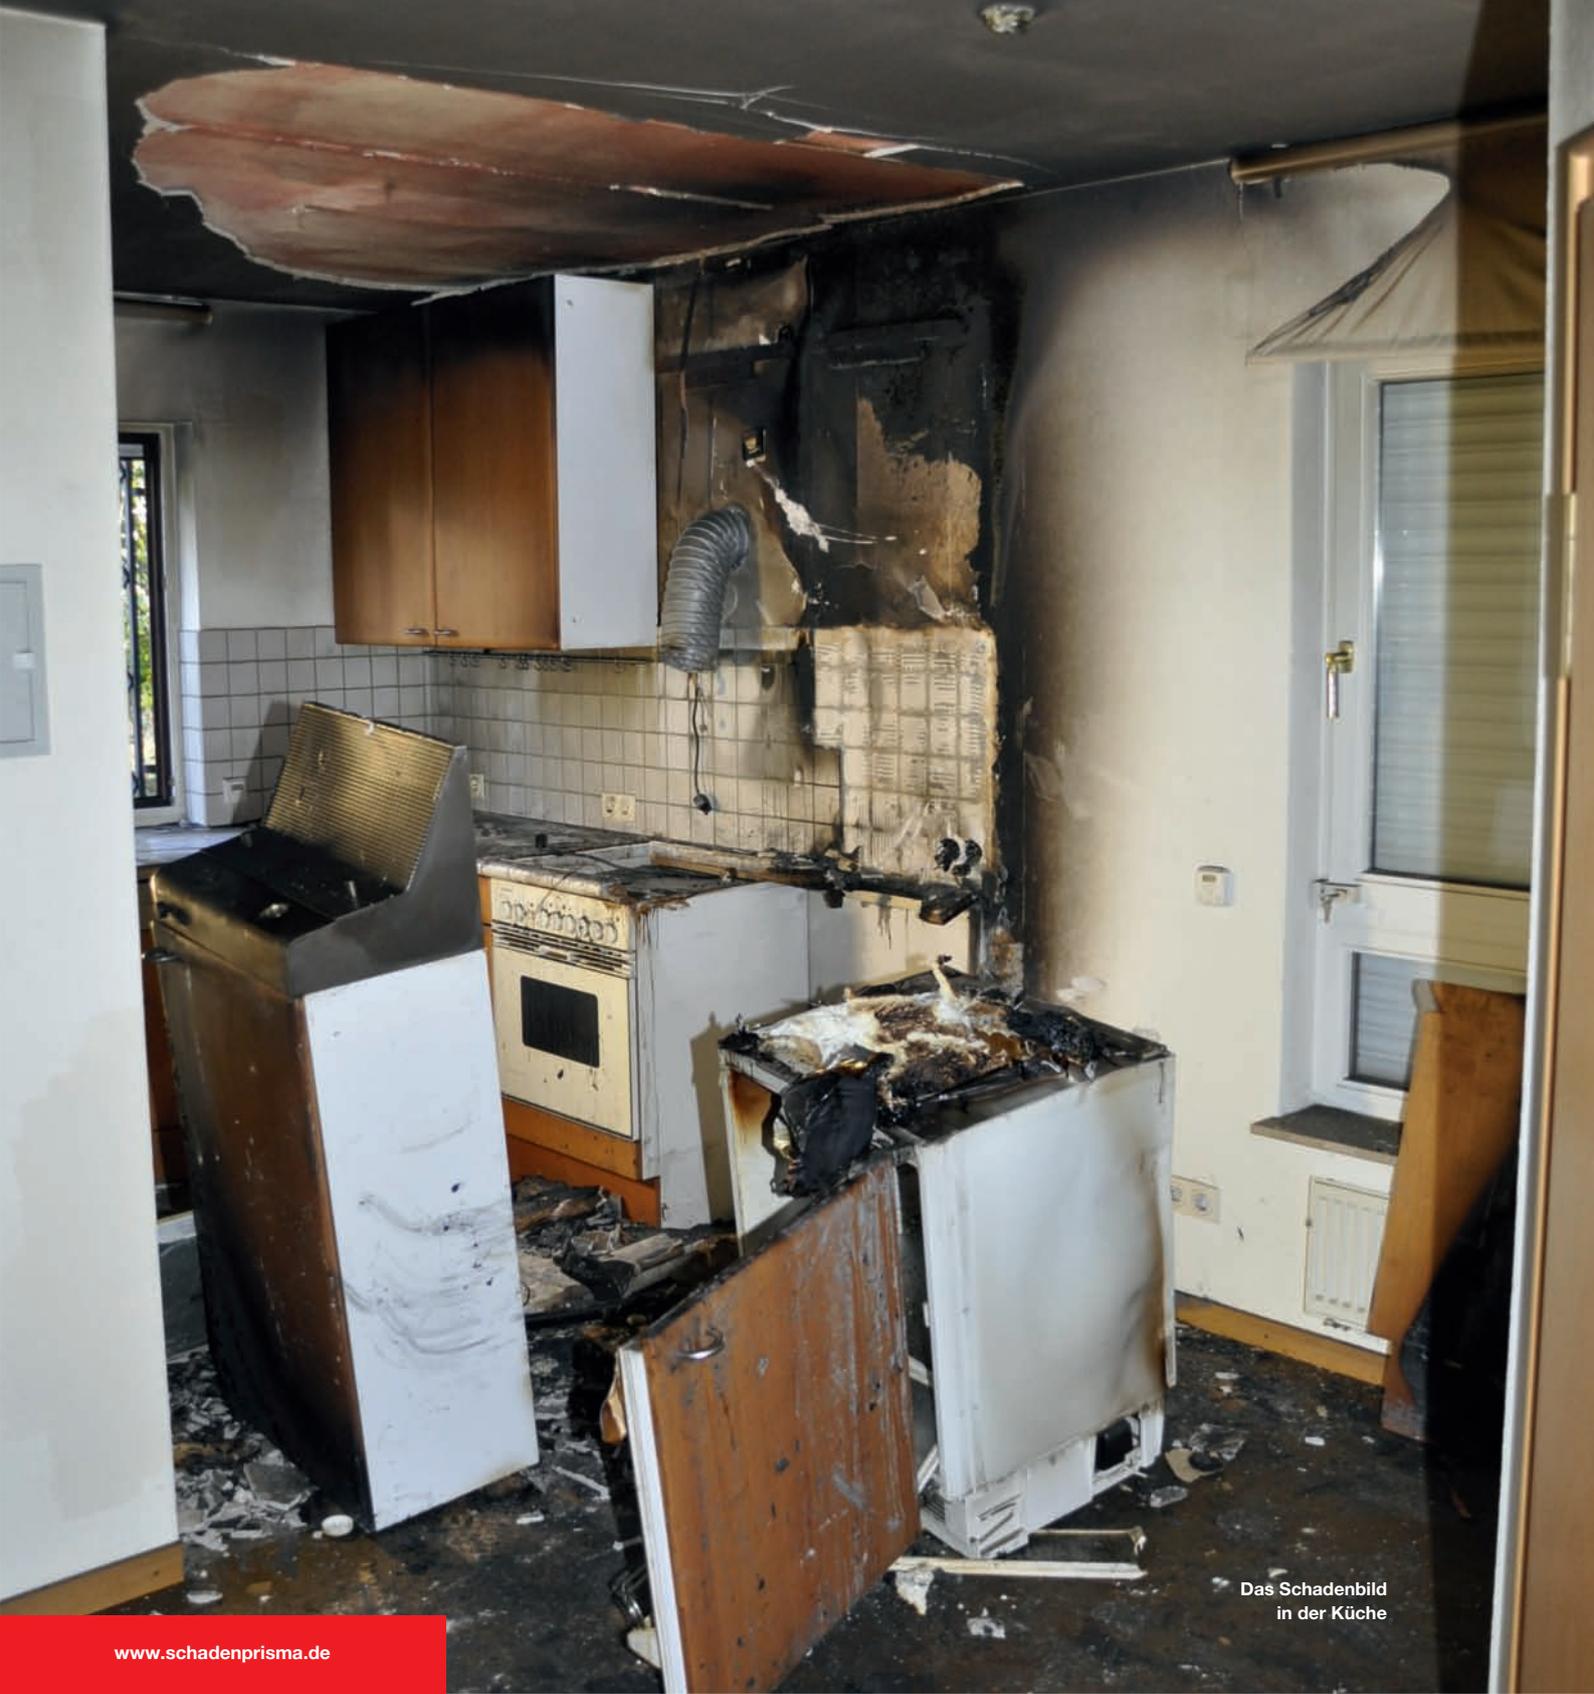
Das Schadenbild  
in der Küche

Kurz bevor er sie an den Eigentümer übergeben sollte, betrat ein Mieter seine alte Wohnung und fand die Räume stark verraucht vor. Er sah einen Glimmbrand auf dem Fußboden der offenen Küche und rief die Feuerwehr. Beim Löschen mussten die Einsatzkräfte die Kücheneinrichtung bewegen und zum Teil nach draußen tragen. Dennoch konnte der IFS-Gutachter, der mit der Ermittlung der Schadenursache beauftragt wurde, das Spurenbild klar erkennen: Rechts neben dem Platz, an dem zuvor der Kühlschrank gestanden hatte, gab es eine Durchbrennung im Parkett. Auch die Fußleiste aus Holz war hier weggebrannt. An dieser Stelle war das Schadenfeuer entstanden.

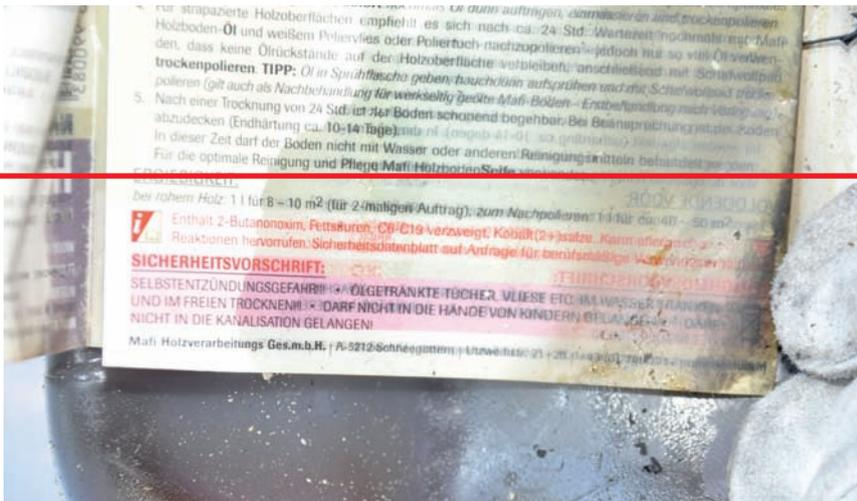
Der Warnhinweis auf dem Ölkännister

Der Mieter hatte am Tag zuvor das Parkett in der Wohnung geölt. Im Brandschutt fand der Gutachter den Kunststoffkännister des Holzboden-Öls. Darauf klebte ein Schild mit dem Hinweis auf Selbstentzündungsgefahr. Ölgetränkte Tücher und Poliervliese sollten in Wasser getränkt und unbedingt im Freien getrocknet werden. Offenbar hatte der Mieter diese Sicherheitshinweise ignoriert. Sowohl das Schadenbild als auch die Tatsache, dass der Gutachter bei der Untersuchung alle anderen denkbaren Schadenursachen ausschließen konnte, sprachen für eine Selbstentzündung von ölgetränkten Textilien auf dem Parkett. ■

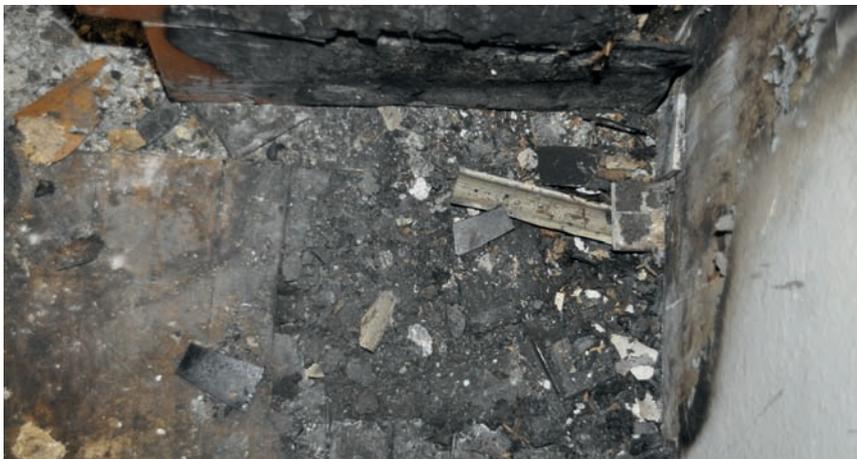
Die Durchbrennung im Parkett
