# Böse Überraschung auf dem Speicher

Zeitschrift für Schadenverhütung  
und Schadenforschung der öffentlichen  
Versicherer

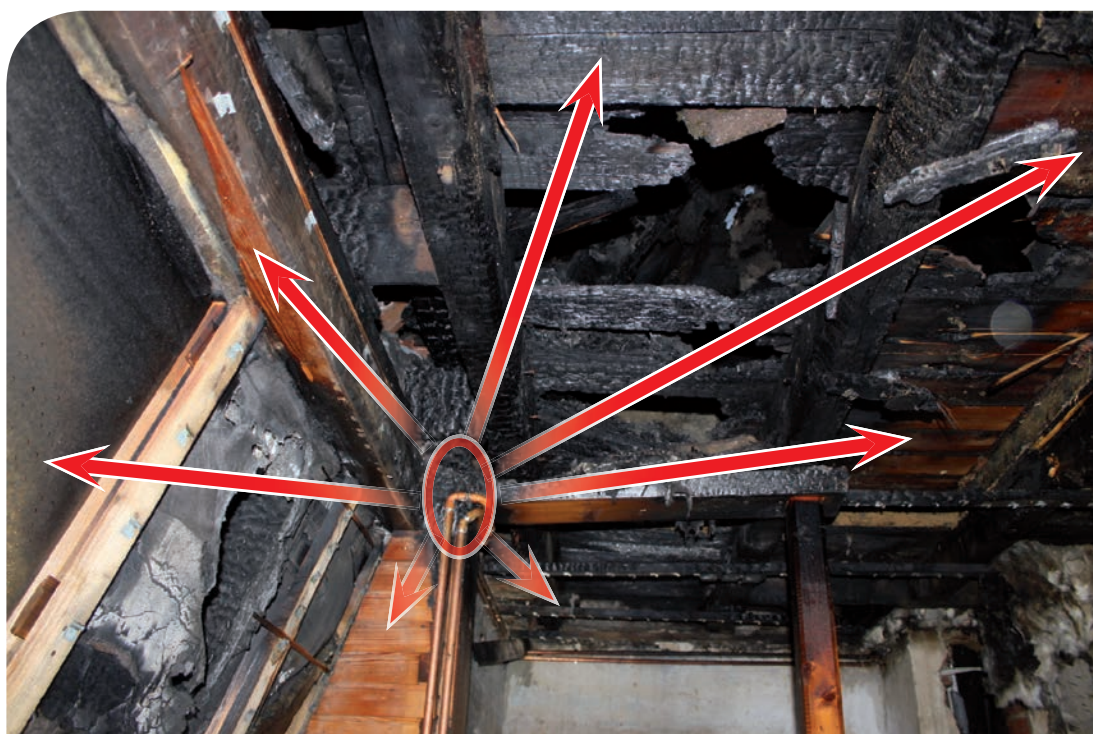
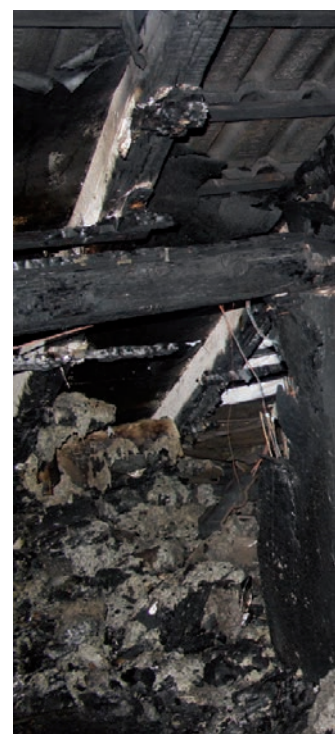
beitet hatte. Der Schadensschwerpunkt innerhalb des Zimmers war nicht schwer zu finden, denn die Brandzehrungen waren nur an einer Stelle sehr massiv (**Bild 1**). Sie lag in unmittelbarer Nähe zu einer verlöteten Kupferrohrverbindung. Hier gab es auch eine Durchbrennung zum Speicher. Auf diesem hatten die Flammen allerdings ausgeprägtere Spuren hinterlassen. Dennoch konnte der Gutachter einen Brandschwerpunkt in einer Nische erkennen (**Bild 2**). Der Holzfußboden war dort zum Teil vollkommen weggebrannt und gab den Blick auf den Schadensschwerpunkt in der darunter liegenden Dachgeschosswohnung frei – die beiden Schwerpunkte lagen genau übereinander.

**Bild 2** | Auf dem Speicher hat der Gutachter einen Brandschwerpunkt in einer Nische lokalisiert (1 und 2).

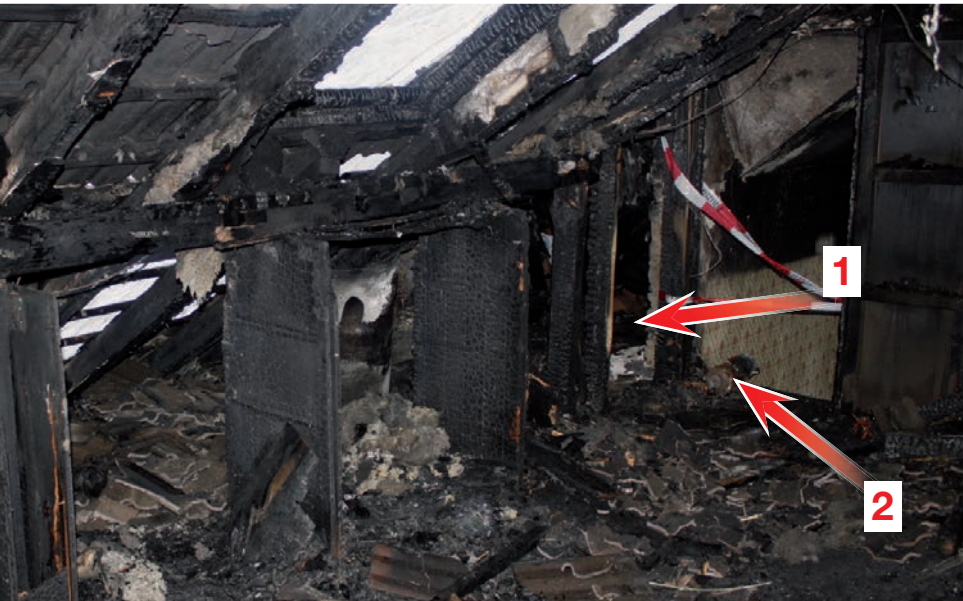
**Bild 1** | Schadensschwerpunkt in der Dachgeschosswohnung: Ausgehend von der Lötstelle nehmen die Brandschäden ab.

Wegen der Risiken bei feuergefährlichen Arbeiten werden u. a. in den Berufsgenossenschaftlichen Regeln (BGR 500) umfangreiche Sicherheitsmaßnahmen beschrieben. So müssen z. B. brennbare Materialien aus dem Arbeitsbereich entfernt oder abgedeckt werden. Außerdem soll eine Brandwache während der Arbeiten kontrollieren, ob ein Feuer im Bereich der Arbeitsstelle oder in der Umgebung entsteht. Der Installateur hatte all dies nicht beachtet. ■

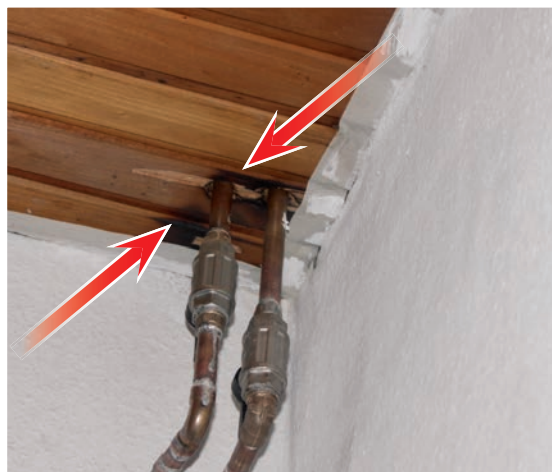
**Bild 3** | In einem anderen Raum wurde die Deckenverkleidung während der Lötarbeiten angebrannt.

früher neue Heizungsrohre verlegt hatte: Um eine der verlöteten Verbindungen herum war die Holzverkleidung der Decke angebrannt (**Bild 3**).
