BRANDSATZ

im Winterlager

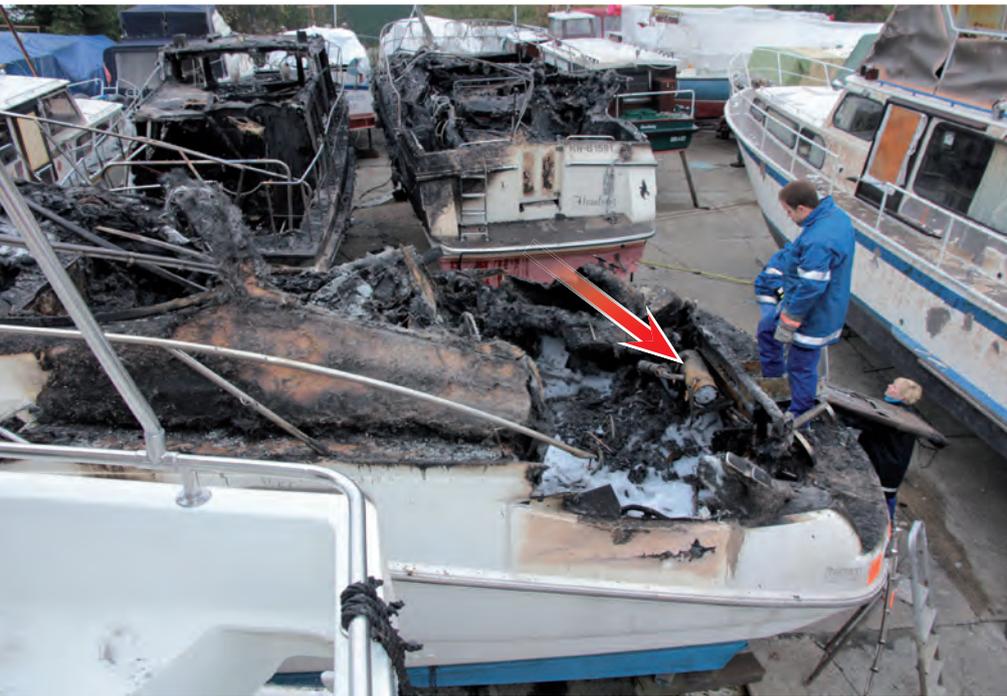
Bild 1 | Brandschaden auf der Motoryacht: Der Pfeil markiert die Standheizung im Maschinenraum.

Mitten in der Nacht bemerkten Anwohner Feuer in einem Winterlager für Sportboote. Der Brand ging von einer knapp 13 Meter langen Motoryacht aus und griff, bevor die Feuerwehr ihn löschen konnte, auf zwei weitere Boote über. Andere wurden durch die Brandhitze in Mitleidenschaft gezogen. Die Yacht, die im Mittelpunkt dieses Brandfalles steht, war erst wenige Tage zuvor ins Winterlager gebracht worden. Sie war zum Schadenzeitpunkt nicht an den Landstrom angeschlossen. Ein IFS-Gutachter begab sich an Bord auf die Suche nach der Schadenursache (**Bild 1**).

Im Heck des Schiffes lag der Motorraum. Die Brandspuren zeigten, dass das Feuer hier nicht entstanden sein konnte. Am stärksten waren sie mittschiffs ausgeprägt, wo die Gästekabine lag. Das Deck war in die Kabine abgesackt und musste angehoben werden, damit der Gutachter die darunter verborgenen, schweren Brandzehrungen untersuchen konnte. Auf einer Sitzbank fand er die geschmolzenen Reste eines Kunststoffkanisters. Aus dessen Ausgussöffnung hingen verbrannte Textilreste, und das Ganze roch intensiv nach Benzin – ein Brandsatz (**Bild 2**).

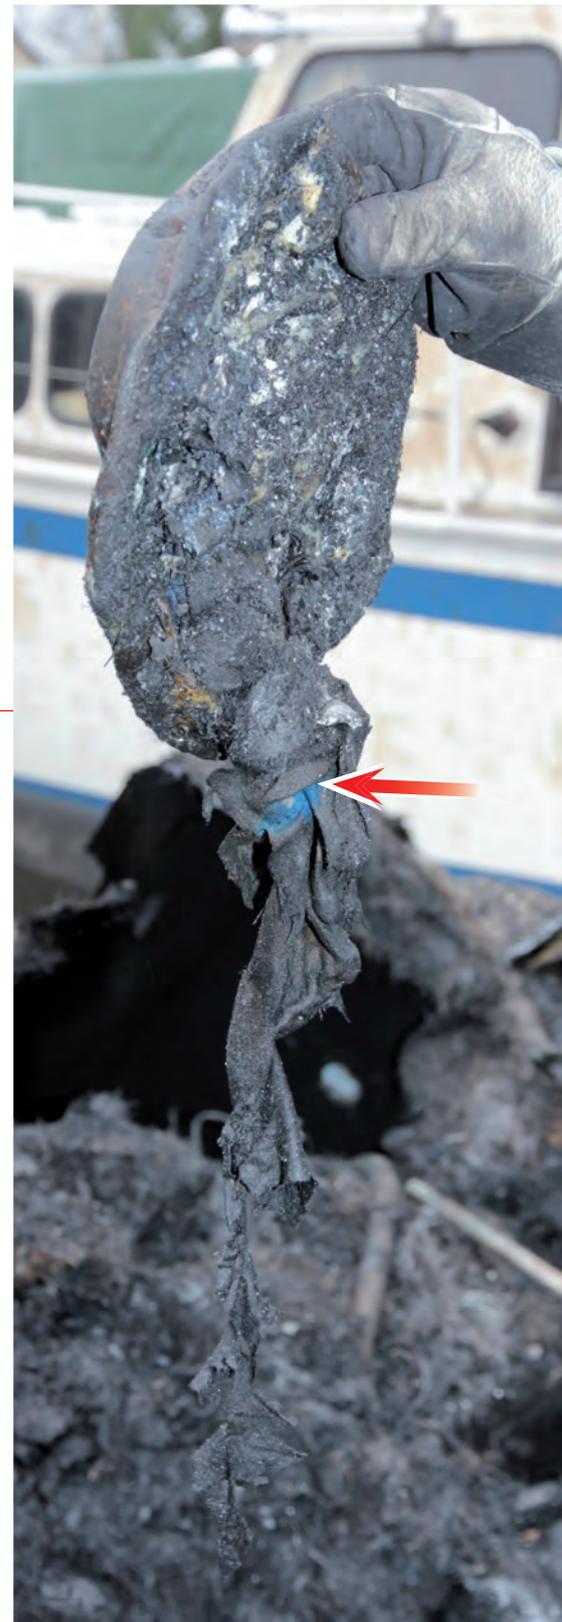
Bild 2 | Die Reste eines Kunststoffkanisters; in der Ausgussöffnung hängen Textilreste.

Der Gutachter entnahm Proben und ließ sie von einem Kollegen im IFS analysieren. Es handelte sich um eine Mischung aus Vergaserkraftstoff und Dieselmotorkraftstoff bzw. Heizöl. An einer Brandstiftung konnte kein Zweifel bestehen. Vermutlich hatte jemand um den Kanister herum eine brennbare Flüssigkeit verschüttet und entzündet.

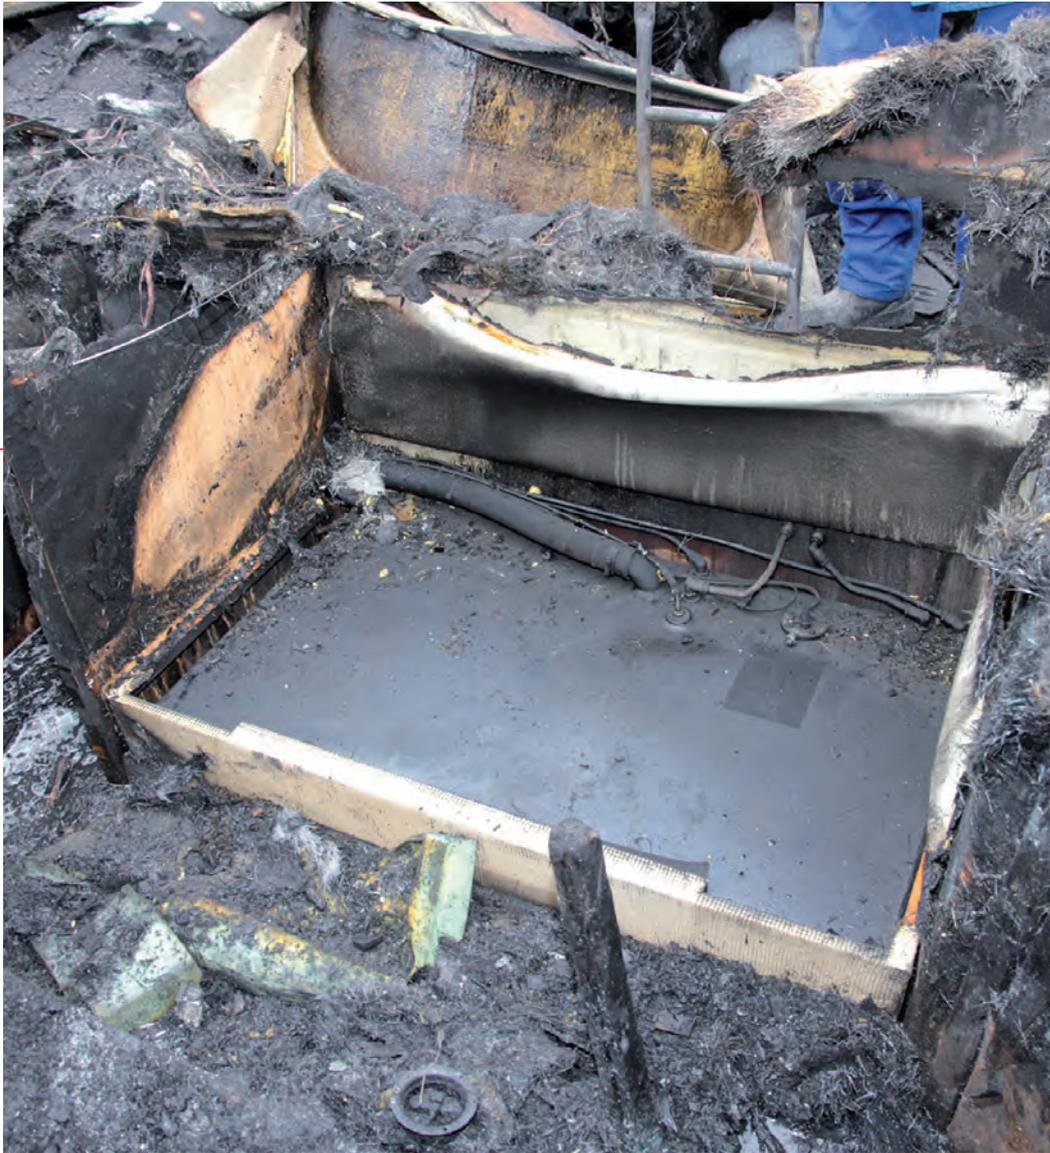
Bild 3 | Unter der hochgeklappten Sitzbank ist der Tank zu sehen.

Unter der Sitzbank, auf der der Täter den Brandsatz platziert hatte, befand sich sogar ein Tank, wie der Gutachter beim Hochklappen der Bank entdeckte. Dieser hatte dem Feuer jedoch standgehalten und blieb unbeschädigt (**Bild 3**). ■
