Großschaden im Olympiastadion in Berlin

Bild 1 und Bild 1a | Am 02.12.2013 ereignete sich in der Players Lounge des Olympiastadions Berlin ein folgenschwerer Wasserschaden. Der VIP-Bereich in der untersten Etage stand nahezu vollständig unter Wasser.

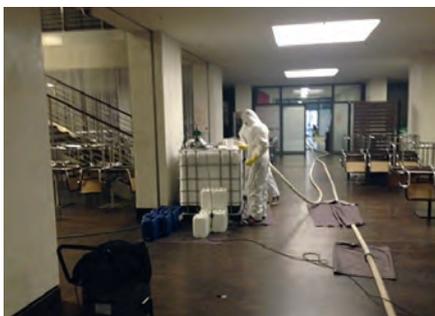
Bild 2 | Desinfektion des Bodenaufbaus mittels Wasserstoffperoxid-Peressigsäure, die im Falle des Olympiastadions in 1.000 Liter fassenden Cubitainer verdünnt wurde (3%)

ten wird durch die Stadionleitung der Einsatz einer Spezialfirma angefordert (**Bild 1a**). Ein großer Teil mit einer Fläche von knapp 2.000 m² des VIP-Bereichs waren im Dezember von einem Wasserschaden betroffen. Die gesamte Fläche stand etwa 10 cm unter Wasser und der Estrich war unterspült. Das frei stehende Wasser wurde zunächst mittels Spezialsauger abgesaugt. Seit dem 13.12.2013 wurden alle erforderlichen Arbeiten durchgeführt, um den Wasserschaden schnellstmöglich zu beheben. Um bei größeren Wasserschäden zu vermeiden, dass Rückstände im Bodenaufbau verbleiben, wird zunächst eine Desinfektionsmaßnahme mit einem speziellen Reinigungsmittel durchgeführt. Die zweikomponentige Lösung besteht aus Wasserstoffperoxid-Peressigsäure, die im Falle des Olympiastadions in 1.000 Liter fassenden Cubitainer verdünnt wurden (3%) und dann in den Bodenaufbau über spezielle Pumpen eingebracht wird. Nach der Desinfektion erfolgte eine Spülung mit klarem Wasser. Aufgrund der großen betroffenen Fläche waren für das Olympiastadion Berlin knapp 20.000 Liter dieser Reinigungslösung notwendig. Die Skepsis der Stadionleitung gegenüber der geplanten Desinfektion war zunächst groß. Schließlich wurde eine zusätzliche Vernässung herbeigeführt, da nochmals 20.000 Liter Reinigungslösung in den Bodenaufbau eingebracht wurden (**Bild 2**).

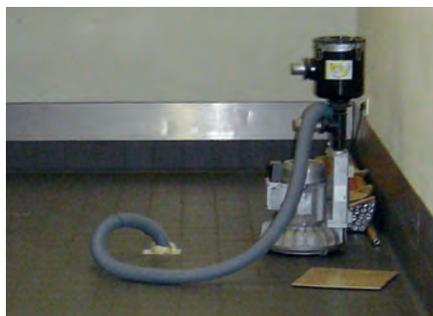
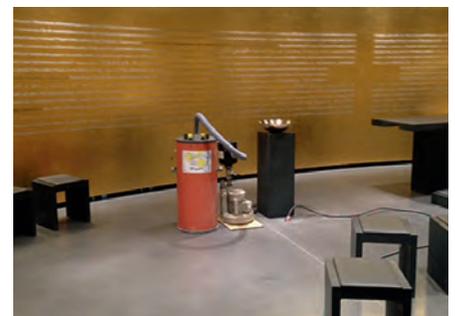
Bild 3 und 3a | Das Vakuumverfahren wird zur Trocknung von schwimmenden Estrichen eingesetzt. Die Trocknung erfolgt in zwei Phasen: In der ersten Phase wird das Wasser über eine Vakuumpumpe flüssig, in der zweiten Phase dampfförmig abgesaugt.

fahren wird zur Trocknung von schwimmenden Estrichen, Verbundestrichen, Fehlböden und Flachdachdämmungen eingesetzt. Die Trocknung erfolgt in zwei Phasen. In der ersten Phase wird das Wasser über eine Vakuumpumpe flüssig, in der zweiten Phase dampfförmig abgesaugt (**Bild 3 und 3a**). Neben der Vermeidung von Schimmelpilzbildung kann so auch ein höherer Wirkungsgrad bei gleichzeitig geringerem Gerätebedarf erzielt werden. Zur Durchführung der Maßnahmen waren beinahe die ganze Zeit über zwei Mitarbeiter der Spezialfirma in Berlin vor Ort. Sie warteten die Geräte, setzten die Trocknungsmaschinen um und protokollierten mithilfe von Feuchtemessgeräten den Trocknungsfortschritt. Das Feuchtemessverfahren mittels Troxler Neutronen-sonde basiert auf der Reflexion, Streuung und Umwandlung schneller Neutronen in sogenannte thermische Neutronen durch Stöße an Wasserstoffatomen. Das Messverfahren besitzt eine zerstörungsfreie Eindringtiefe von circa 300 mm durch alle Baustoffe hindurch. Die Messung ist frei von elektrischen Einflussparametern und unterscheidet sich damit grundsätzlich von herkömmlichen, einfachen, elektrischen Messverfahren. Mittels der dokumentierten
