Brand in einem Geflügelmastbetrieb

Zeitschrift für Schadenverhütung
und Schadenforschung der öffentlichen
Versicherer

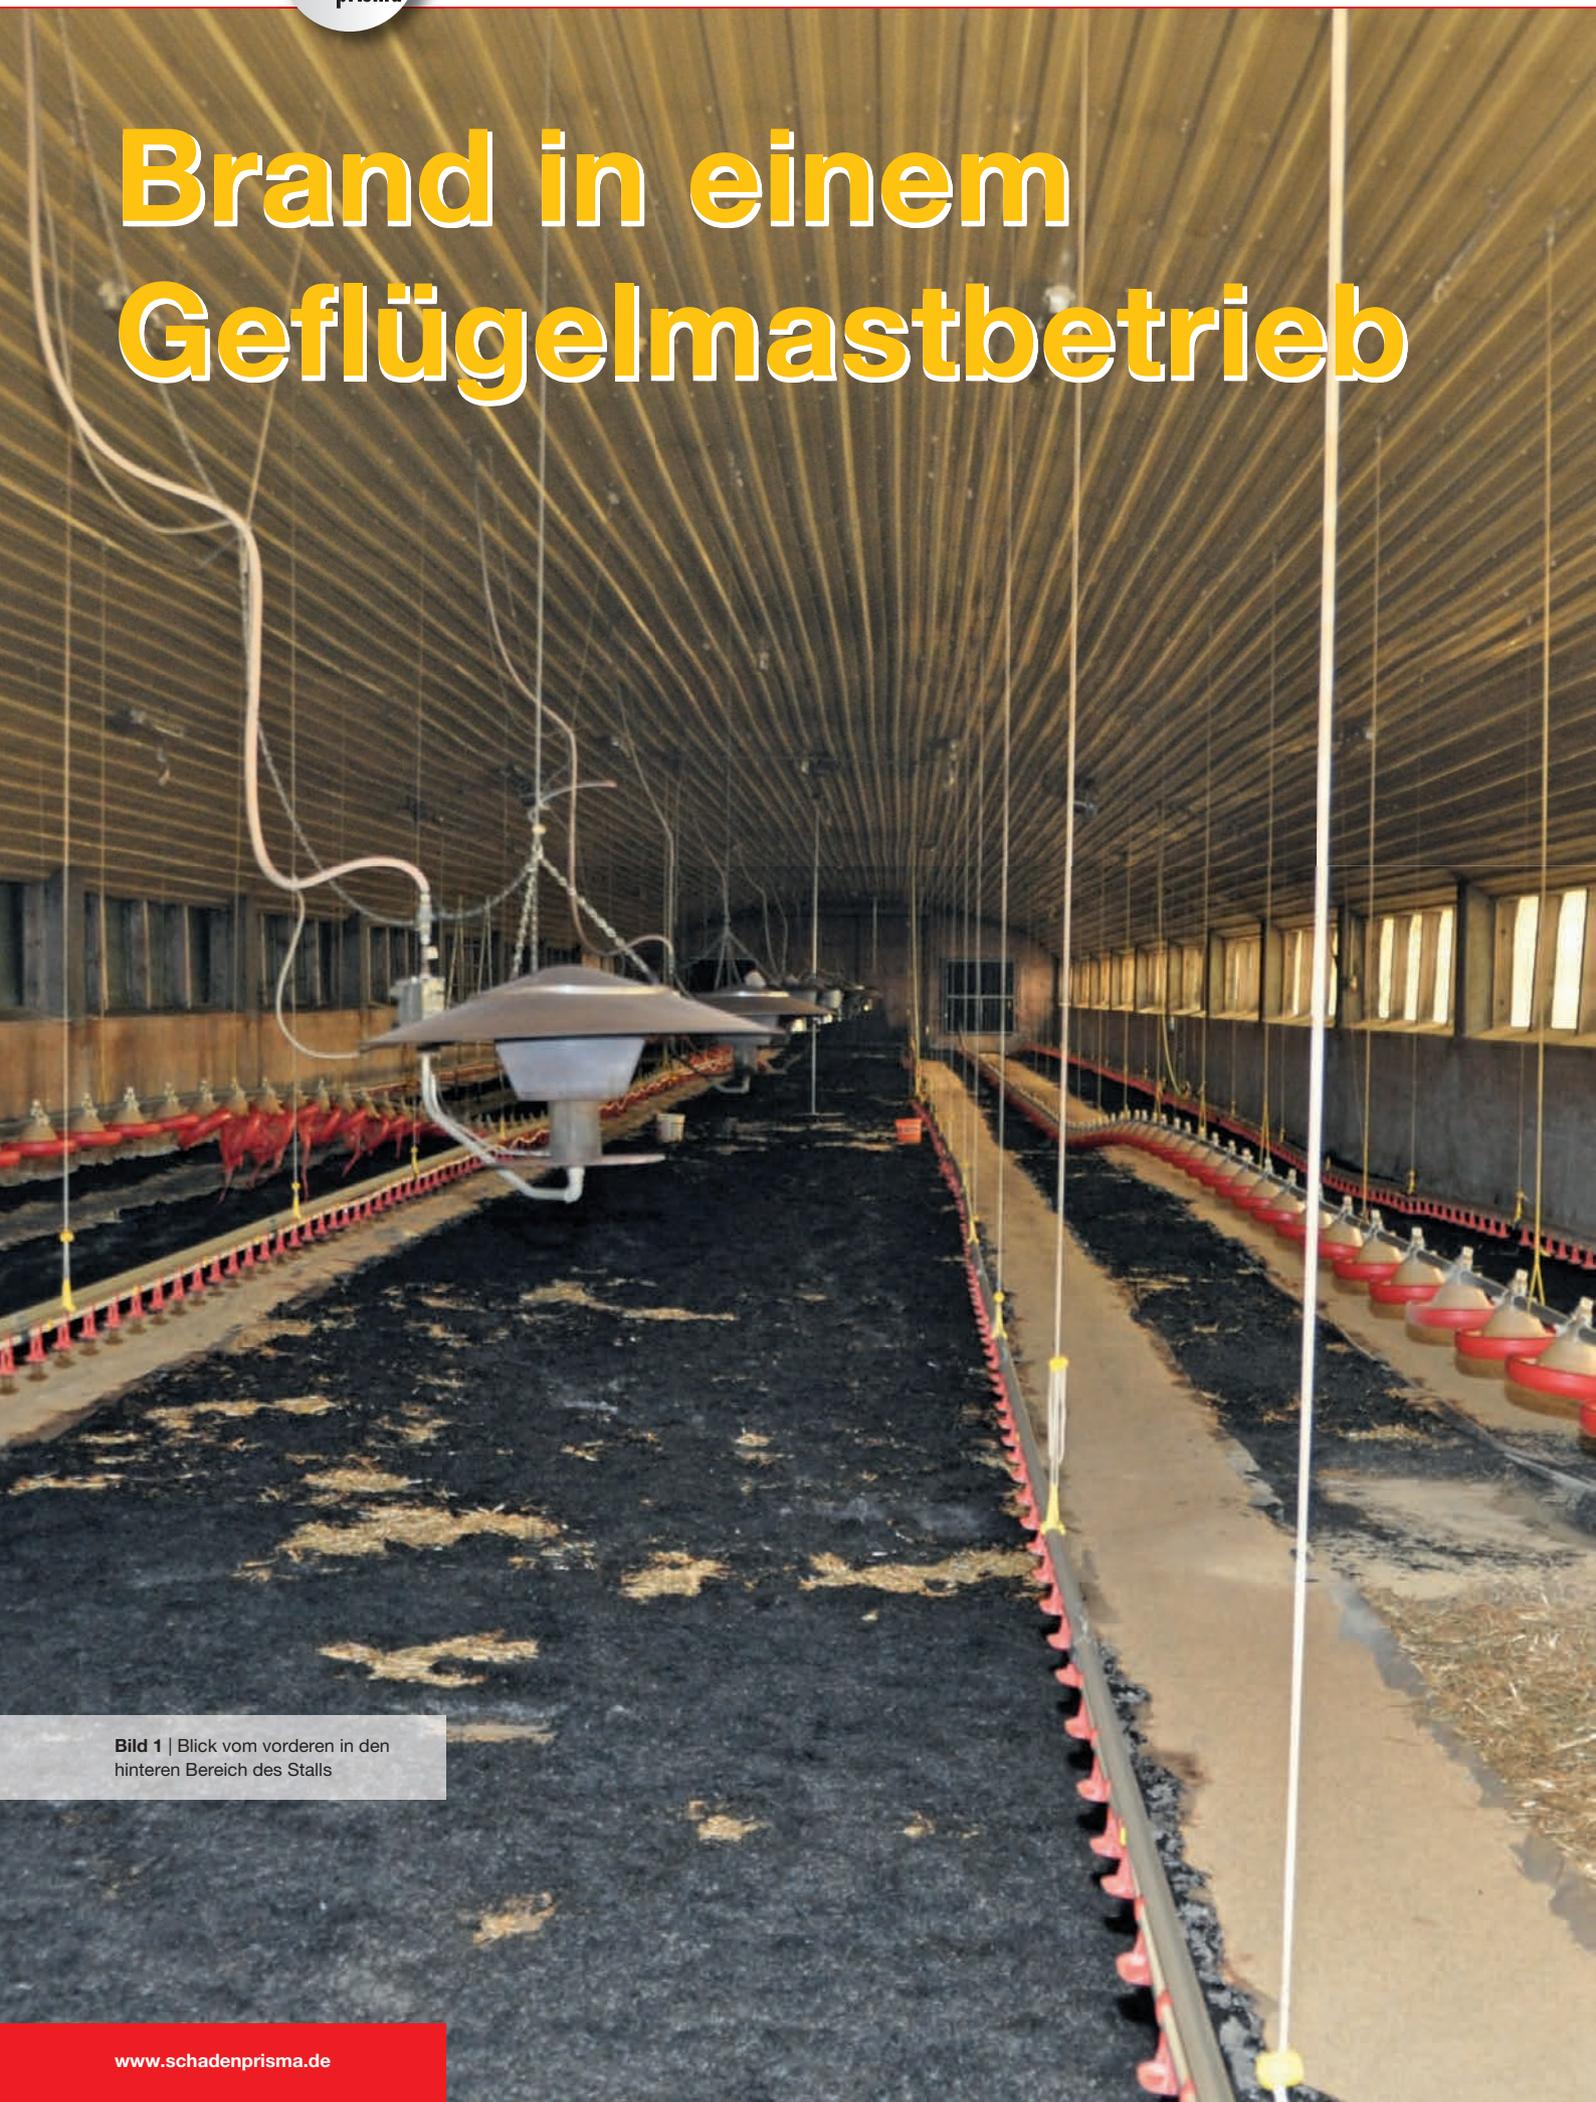
Bild 1 | Blick vom vorderen in den hinteren Bereich des Stalls

Masthähnchen haben ein kurzes Leben von weniger als vierzig Tagen. Ist eine Generation auf dem Weg in den Schlachtbetrieb, wird der Stall gereinigt und desinfiziert und neues geschnittenes Stroh wird eingestreut. Als sich der Schaden ereignete, war dies gerade geschehen. In der Nacht sollte der Stall für die neuen Küken auf 28 °C aufgeheizt werden (Bild 1).

Dem Spurenbild nach musste der Brand im hinteren Bereich entstanden sein – im Eingangsbereich lag zum Teil noch unverbranntes Stroh. Die frische Einstreu sorgte für einen schnellen Abbrand mit starker

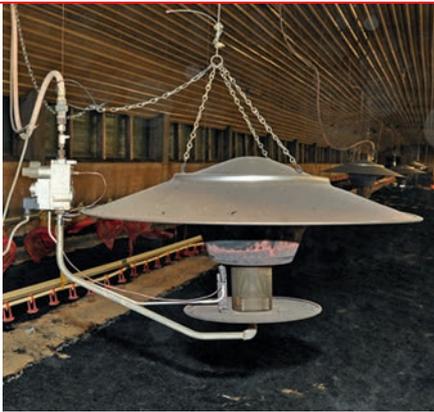
Bild 2 | Einer der elf Gasstrahler

Für die Beheizung gab es elf Gasheizstrahler, die – mittig und in gleichmäßigen Abständen – an Stahlseilen von der Decke hingen (Bild 2). Vor dem Aufheizen des Stalls für eine neue Kükengeneration reinigte der Betreiber die Heizgeräte nach eigenen Angaben jeweils mit Druckluft. Alle elektrotechnischen Installationen im Gebäude waren in der Schadennacht spannungsfrei geschaltet. Allein die Gasheizstrahler waren in dem verschlossenen Stall in Betrieb.

Der IFS-Gutachter, der diesen Fall untersuchte, überprüfte die Mindestabstände: Die Gasstrahler hingen in einer Höhe von 115 bis 125 cm über dem Stallboden. Zwar wird in der VdS 2488 nur eine Mindesthöhe von einem Meter gefordert, doch auf der Internetseite des Herstellers waren 130 bis 160 cm Mindesthöhe für den in diesem Fall eingesetzten Gasstrahlertyp angegeben.

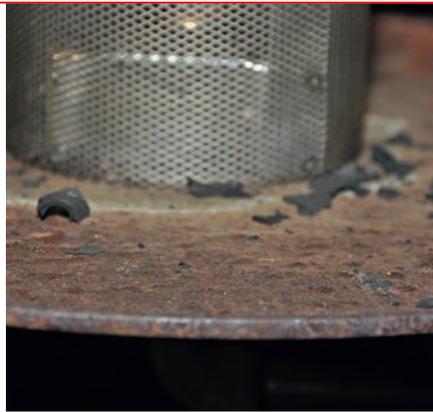
Bild 3 | Auf der Metallplatte unter dem Strahler liegen verbrannte Partikel.

In der VdS-Richtlinie ist außerdem dokumentiert, dass „gasbefeuerte Warmluft-erzeuger“ vor der Neubelegung des Stalls – auch innen – von Staub und Verkrustungen befreit werden müssen. Seinen eigenen Angaben nach hatte der Betreiber dies getan. Die einzige mögliche Zündquelle im Stall waren in der Schadennacht jedoch die Gasstrahler. An deren unterem Ende gab es jeweils eine runde Metallplatte. Bei der Inbetriebnahme müssen sich dort kleine Teilchen brennbaren Materials befunden haben. Denn der Gutachter fand auf diesen Platten bei mehreren Strahlern verbrannte Partikel. Offenbar waren glühende Teilchen von den Strahlern gefallen und hatten die Einstreu entzündet (Bild 3). ■
