Eine „heimtückische“ Brandgefahr: Die fehlerhafte elektrische Verbindung

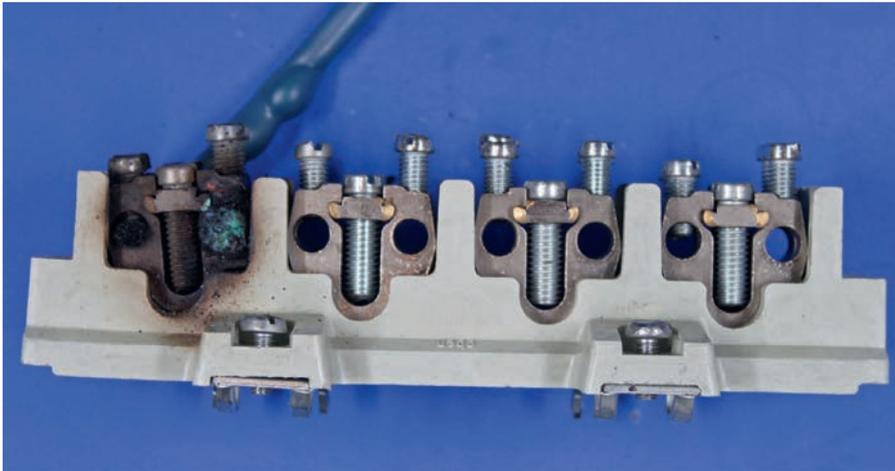
Beispiel 1 | Schmerschaden durch einen überhöhten Übergangswiderstand an einer Hauptleitungs-abzweigklemme – Ursache: Die betreffende Klemmschraube wurde nicht mit dem erforderlichen Drehmoment angezogen.

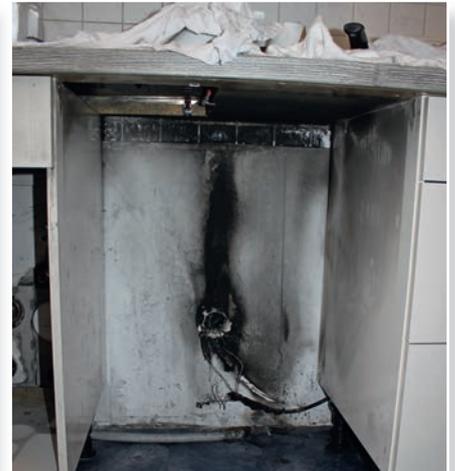
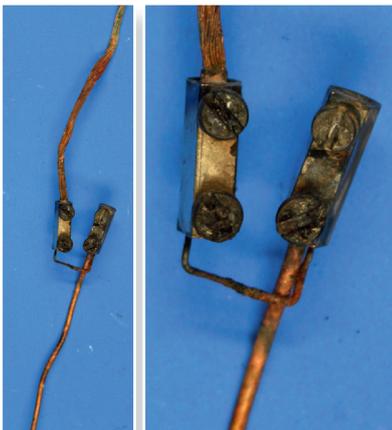
Beispiel 2 | Kleiner Brandschaden im Bereich eines Elektroherdanschlusses – Ursache: Verwendung einer Drahtbrücke ...

... aus Eisendraht mit zu geringem Querschnitt, die beim gemeinsamen Unterklemmen mit einer Kupferader ausgewichen ist.

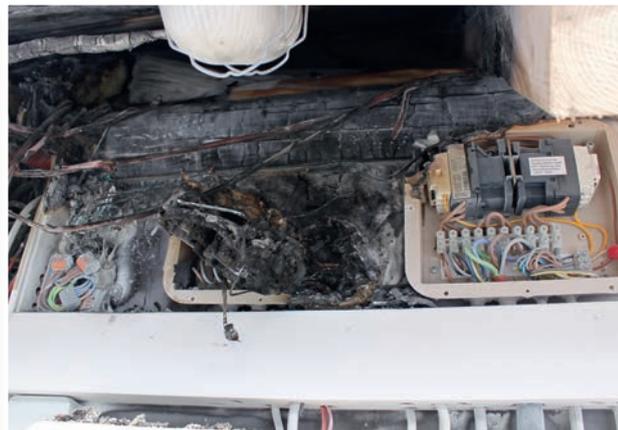
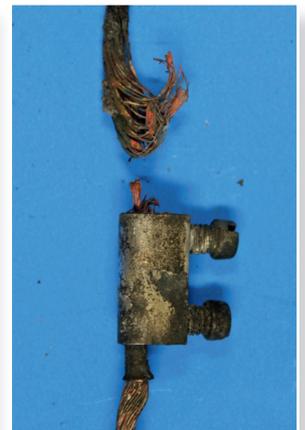
Beispiel 3 | Kleiner Brandschaden im Bereich einer Saunasteuerung – Ursache: Eine Klemmschraube ...

... an einer Anschlussklemme wurde nicht mit dem nötigen Drehmoment angezogen.

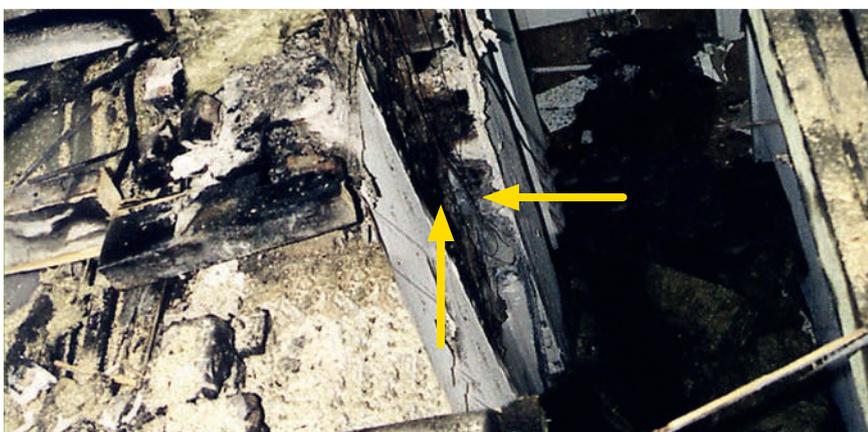
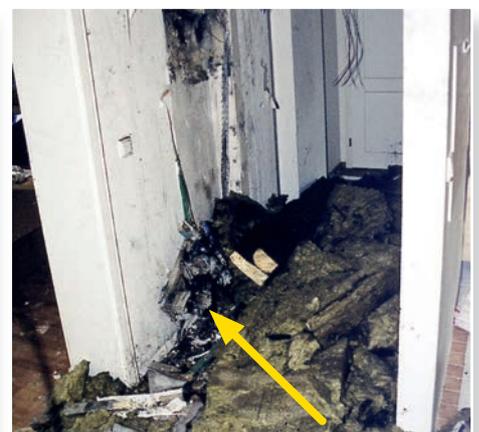
Beispiel 4 | Größerer Brandschaden in einer Wohnung. Die Pfeile deuten auf den ehemaligen Montagebereich der Stromkreisverteilung. Diese war ...

... im Brandverlauf bzw. im Verlauf der Löschnmaßnahmen auf den Boden gefallen (Pfeil) – Ursache des Brandes war...

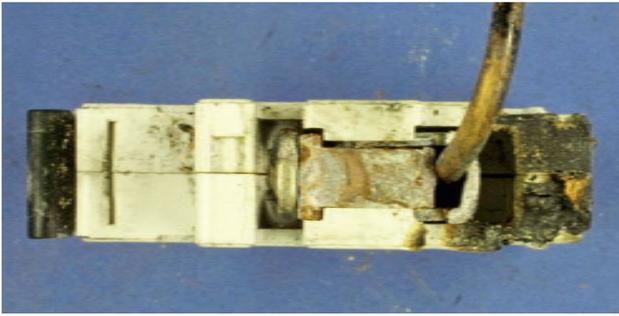
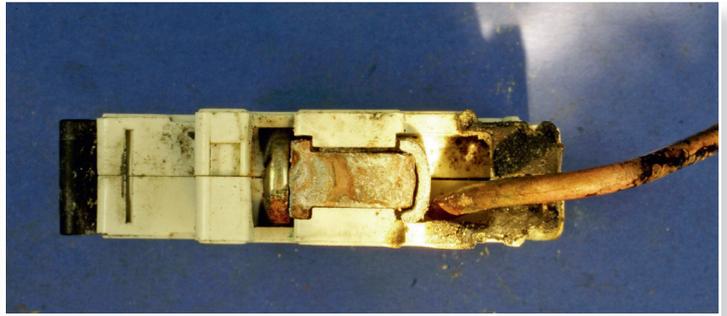
... ein Fehler bei Verdrahtungsarbeiten. Konkret war eine Leitungsader der Wohnungszuleitung nicht wie hier abgebildet in den Zugbügel der Anschlussklemme eines Leitungsschutzschalters, sondern ...

... dahinter gesteckt worden. Somit konnte auch das anschließende Festziehen der Klemmschraube keine sichere Kontaktgabe erzeugen.

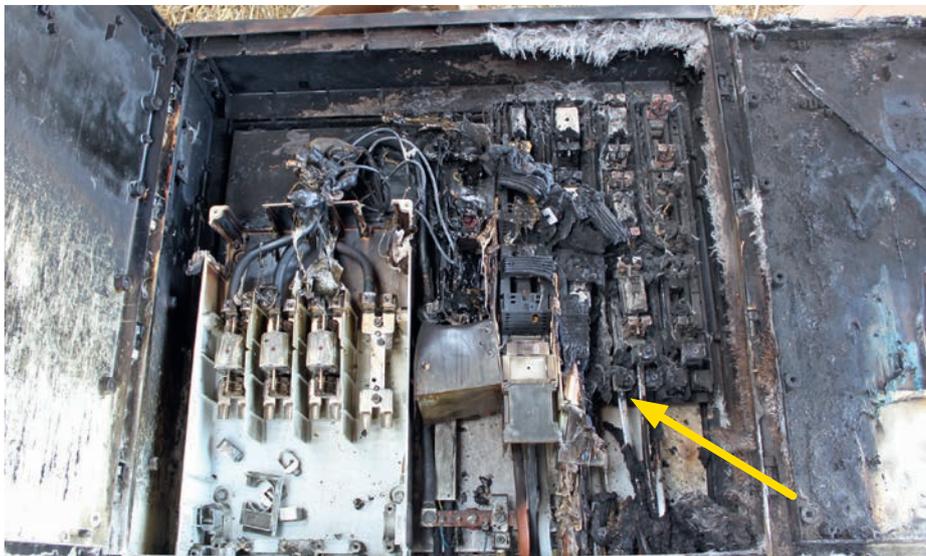
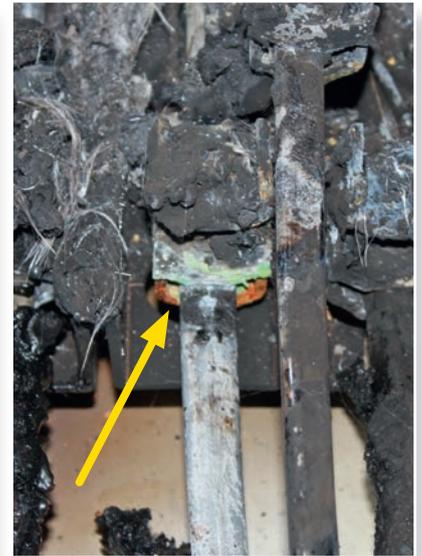
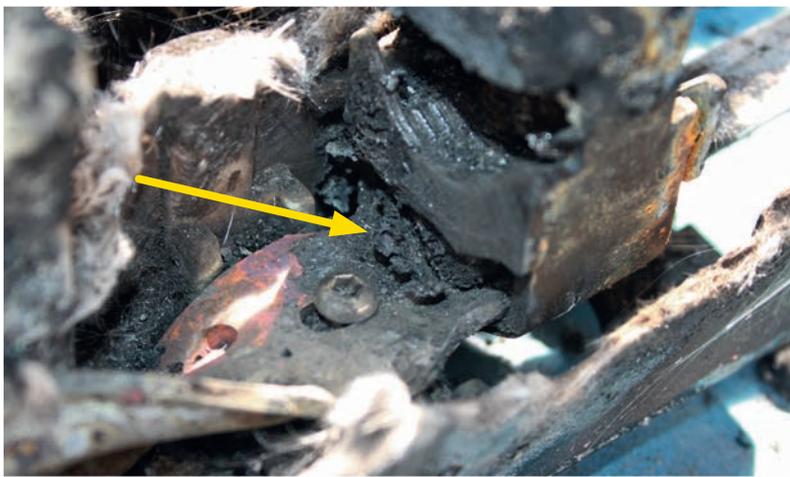
Beispiel 5 | Totalverlust eines Einspeiseschrankes einer größeren Photovoltaikanlage – Ursache: Die Aluminiumader (Pfeil) einer Haupteinspeiseleitung ...

... war nicht weit genug in den Klemmkörper ...

... geführt worden und es wurde zudem ein Teil der Aderisolation mit untergeklammt. Das weiche Isolationsmaterial begann infolge des Anpressdruckes und der Erwärmung bei Stromfluss zu fließen, sodass schlussendlich eine lose Klemmverbindung vorlag.

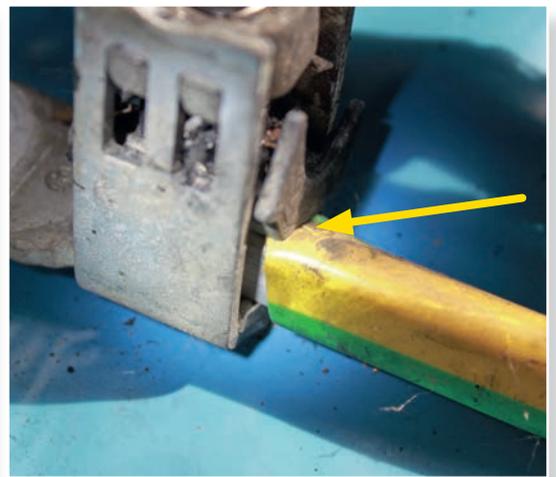
Auch die Isolierung vom PEN-Leiter des schadenbetroffenen Einspeiseschrankes war mit untergeklammt (Pfeil).

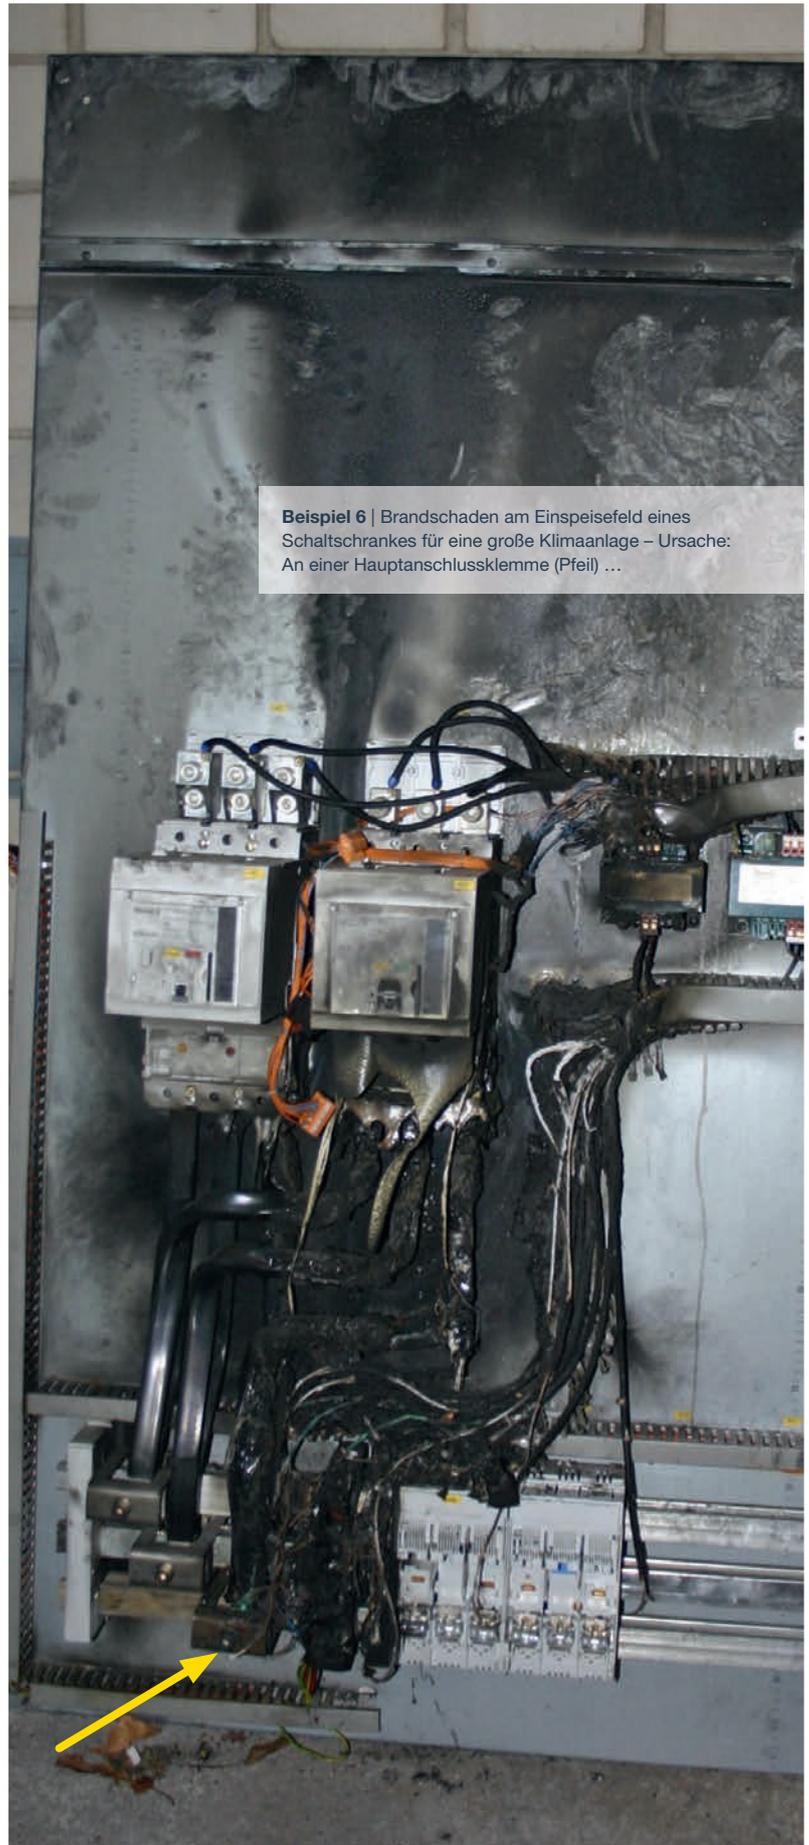
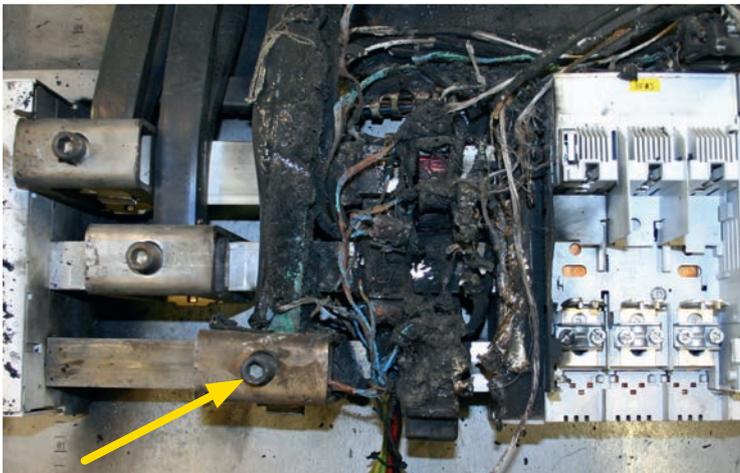
Beispiel 6 | Brandschaden am Einspeisefeld eines Schaltschrankes für eine große Klimaanlage – Ursache: An einer Hauptanschlussklemme (Pfeil) ...

... war die Klemmschraube (Pfeil) nicht mit dem nötigen Drehmoment angezogen worden.

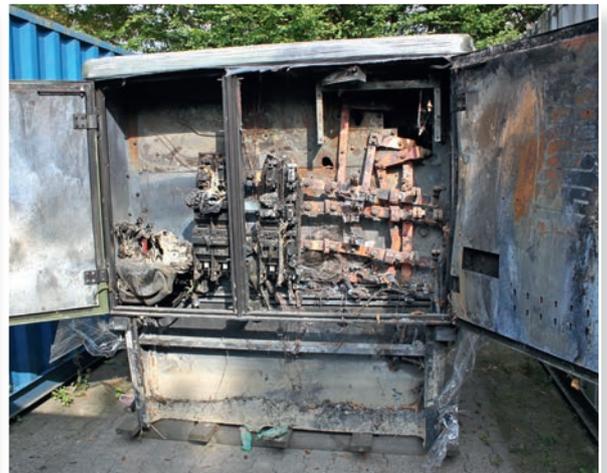
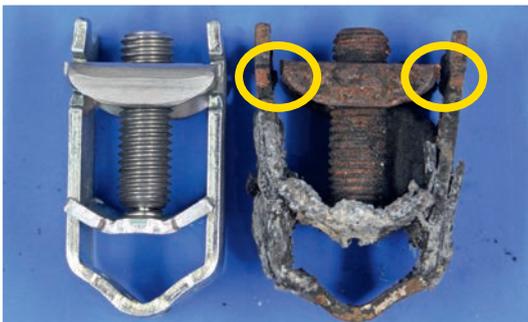
Beispiel 7 | Totalverlust einer 630-kVA-Mittelspannungs-transformatorenstation – Ursache: Im Bereich der Niederspannungs-verteilung ...

... war ein Aluminiumsektorleiter nicht richtig ausgerichtet worden, wodurch es zum Aufbiegen (Ellipsen) der Anschlussklemme und zum Verlust des Kontaktdruckes kam.

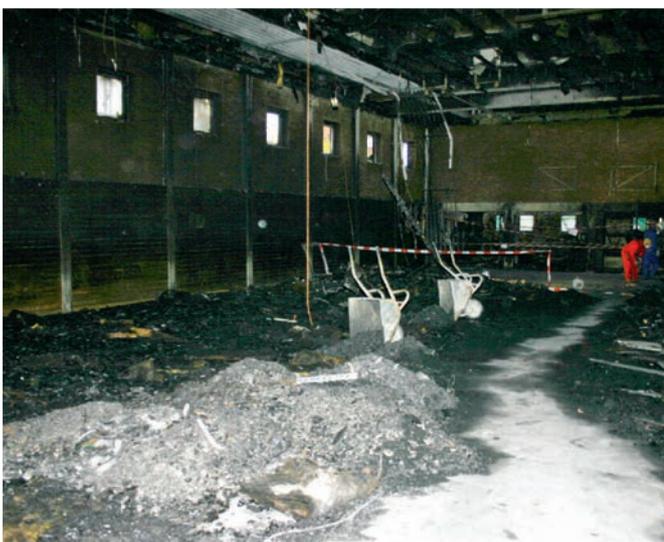
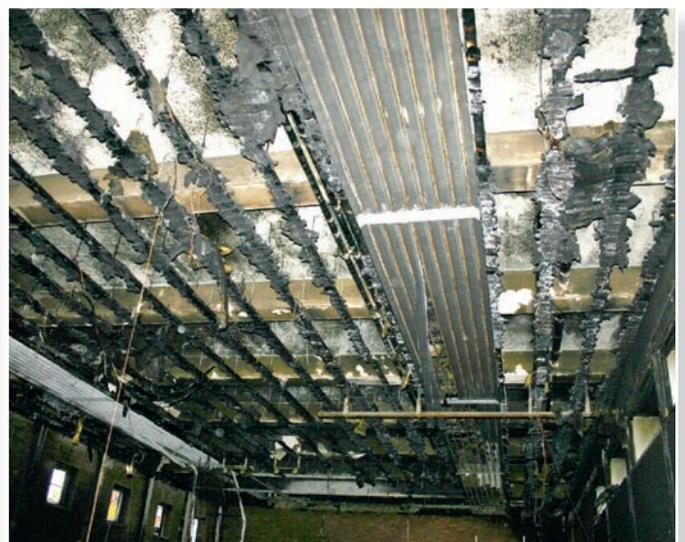
Beispiel 8 | Großschaden in einer Sporthalle

Wie vorherige Abbildung – jedoch Kameraschwenk nach oben – Ursache: Fehlerhafte Klemmverbindung in ...

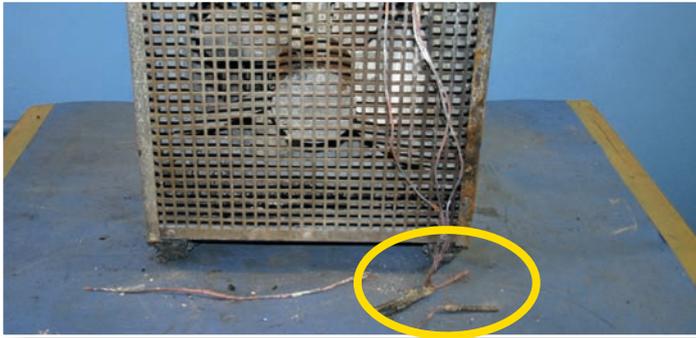
...der 32A-CEE-Anschlusssteckverbindung (Ellipse) eines zum Schadenzeitpunkt in Betrieb befindlichen Elektroheizers.

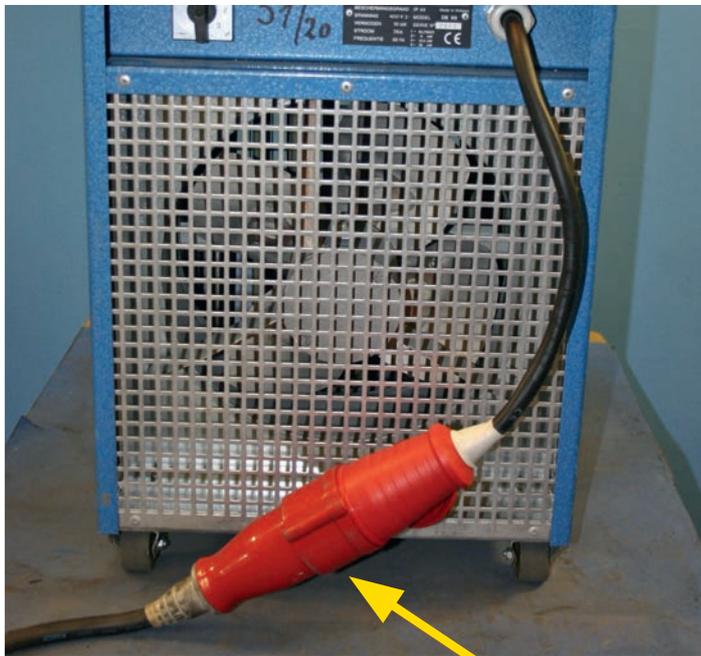
Vergleichsaufnahme eines unbeschädigten Elektroheizers mit 32A-CEE-Steckverbindung (Pfeil)

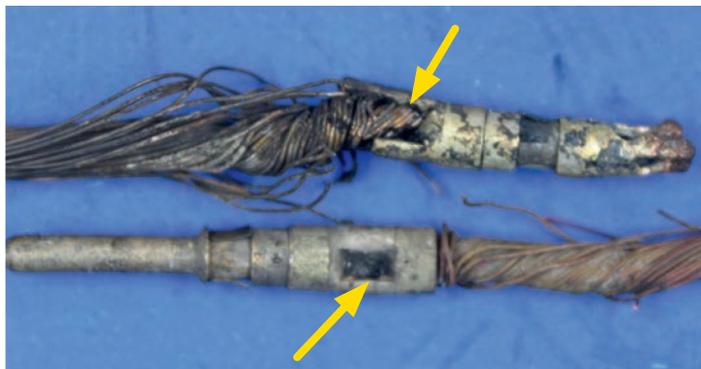
Beispiel 9 | Fehlerhafte Crimpverbindungen an Gleichspannungsleitungen einer Photovoltaikanlage: Die Leiterquerschnitte sind für die verwendeten Verbindungselemente zu groß. Weiterhin wurde mit dem falschen Werkzeug gepresst bzw. gecrimpt, sodass die Verbindungselemente beschädigt wurden (Pfeile).
