# Halogenstrahler am Haus

Zeitschrift für Schadenverhütung  
und Schadenforschung der öffentlichen  
Versicherer

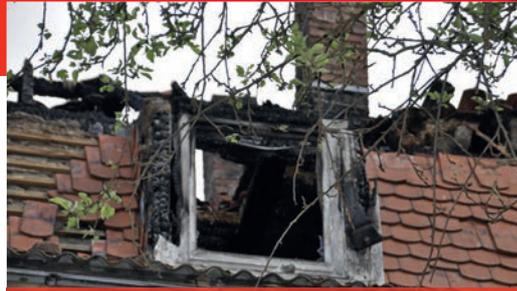
Am Haus entstand ein erheblicher Schaden. Die Flammen konnten sich von der Dachgaube auf das Dachgeschoss und über die Holztreppe bis ins Erdgeschoss ausbreiten (Bild 1).

Zur Abschreckung von Einbrechern waren an dem Gebäude mehrere Halogenstrahler montiert worden, die über Bewegungsmelder eingeschaltet wurden. Auch an der Dachgaube hatten sich rechts und links Strahler befunden. Dem Spurenbild nach war das Feuer im Bereich des rechten Strahlers entstanden, wie ein IFS-Gutachter feststellte.

Bild 1 | An dieser Dachgaube kam es zum Brandausbruch.

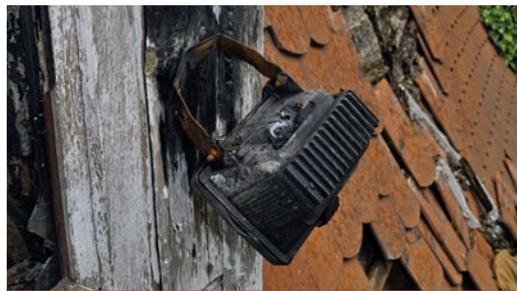
Im Gegensatz zum linken hing der rechte Strahler zum Zeitpunkt der Untersuchung noch an seinem ursprünglichen Platz. Doch sein Haltebügel war derart verformt, dass der Strahler nach unten, auf das Dach, gerichtet war (Bild 2).

Bild 2 | Der Haltewinkel ist derart verformt, dass der Strahler nach unten gerichtet ist.

In den Nächten vor dem Feuer hatten die Bewegungsmelder ständig die Strahler eingeschaltet, berichtete die Hausbesitzerin dem Gutachter. Der Auslöser: Kühe auf einer angrenzenden Weide, so die Vermutung der Hausbesitzerin. Durch das Licht gestört, versuchte sie am Vorabend des Schadens, das Leuchtmittel aus dem rechten Strahler an der Dachgaube zu entfernen, was ihr allerdings nicht gelang.

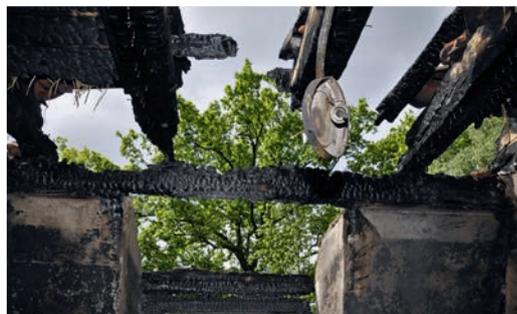
Es handelte sich um ein 500-Watt-Leuchtmittel. Ein solches erzeugt nicht nur helles Licht, sondern auch sehr viel Wärme. Die Brandspuren ließen keinen Zweifel, dass durch diese Wärmestrahlung brennbare Tei-

Bild 3 | Blick von innen auf den Brandausbruchsbereich

le der Dachgaube entzündet wurden (Bild 3) – sei es, weil sich die Befestigung gelöst und die Strahlungsrichtung geändert hatte oder weil der Strahler möglicherweise mit etwas Brennbarem abgedeckt worden war.

Eine so leistungsstarke Beleuchtung, die über einen Bewegungsmelder aktiviert wird, bringt zwangsläufig ein Brandrisiko mit sich. Halogenstrahler haben keinen hohen Wirkungsgrad und werden daher im Betrieb relativ schnell sehr heiß. Auf dem Typenschild des Strahlers aus diesem Fall wurde in Strahlungsrichtung ein **Mindestabstand von einem Meter** zu brennbaren Materialien gefordert. ■
