Der Störung nicht gewachsen

Institut für Schadenverhütung und Schadenforschung der öffentlichen Versicherer e. V. (IFS)

Zeitschrift für Schadenverhütung
und Schadenforschung der öffentlichen
Versicherer

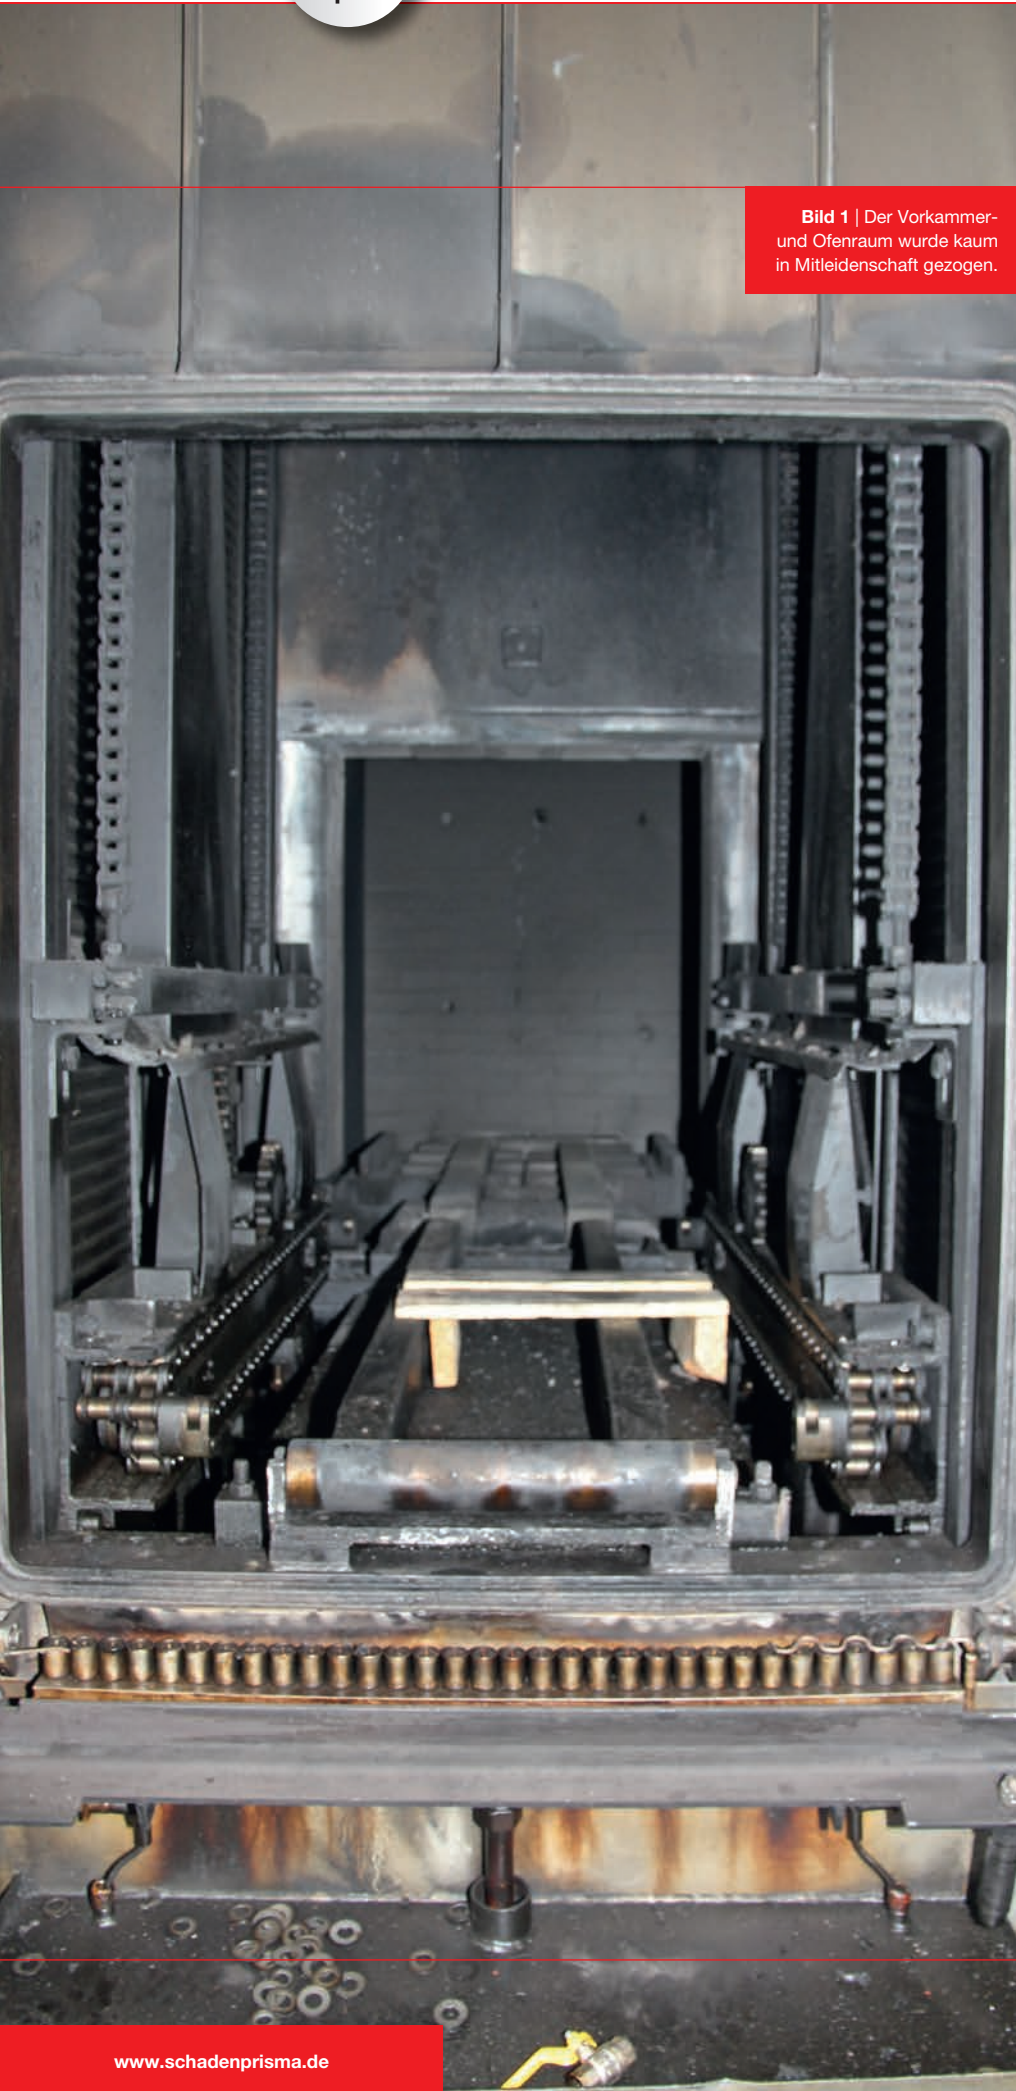
Bild 1 | Der Vorkammer- und Ofenraum wurde kaum in Mitleidenschaft gezogen.

Der Ofen aus dem hier beschriebenen Fall war mit den genannten Sicherheitseinrichtungen ausgestattet. Am Schadentag sollten Werkstücke aus Stahl bei 850 °C gehärtet werden. Beim Einfahren in die Vorkammer verkantete sich jedoch ein Stahlteil und die Tür setzte beim Herunterfahren auf dem Hindernis auf (**Bild 1**).

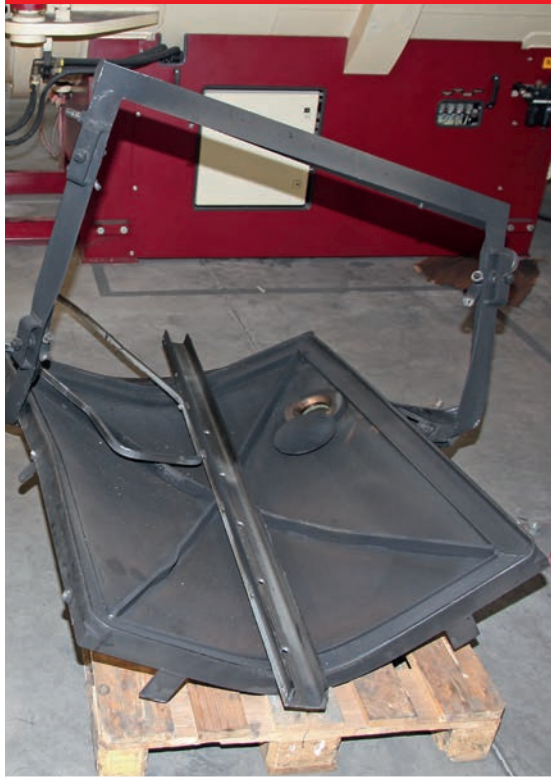
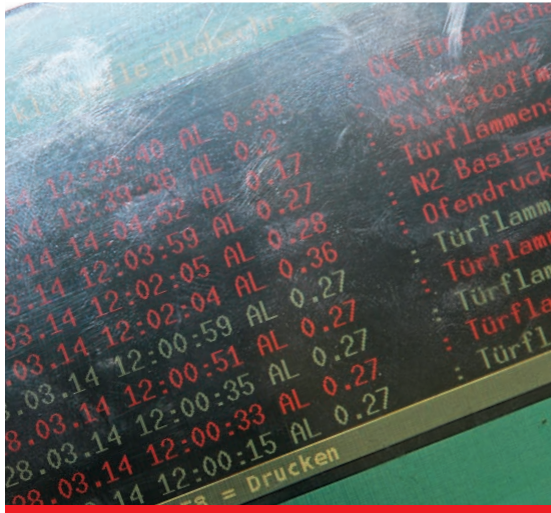
Bild 3 | Das Protokoll auf dem Display zeigt die Fehlermeldungen (rot) und deren Bestätigungen durch den Mitarbeiter (weiß).

Auf dem Display der Ofensteuerung war das Fehlerprotokoll (**Bild 3**) des Schadentages zu sehen: „Türflammenschleier“, „Ofendruck zu niedrig“, „Stickstoff-Basisgas fehlt“. Mehr als 20 Minuten vor der Verpuffung begannen diese Meldungen wieder und wieder auf dem Display zu erscheinen und sie wurden vom Mitarbeiter bestätigt. Doch er wusste offenbar nicht,

wie er darauf reagieren sollte. Vermutlich wusste er auch nicht, dass diese Fehlermeldungen indirekt die Bildung eines explosionsfähigen Gas-Luft-Gemisches ankündigten. Gemäß der aushängenden Betriebsanleitung – die mit keinem Wort auf die Explosions- und Verpuffungsgefahr einging – hätte der Mitarbeiter beim Auftreten der Störung den Meister und den Betriebsleiter informieren müssen. Doch beide waren nicht vor Ort und für ihn nicht erreichbar.

Zweifellos hatte der Mitarbeiter auf die Störung falsch reagiert – er war offensichtlich überfordert. Gemäß Arbeitsschutzgesetz, Betriebssicherheitsverordnung und Gefahrstoffverordnung hätte der Arbeitgeber eine Gefährdungsbeurteilung für diesen Arbeitsplatz erstellen und darin auch den Umgang mit den besonderen Risiken behandeln müssen. Diese Risiken hätte er sogar der technischen Dokumentation des Ofenherstellers entnehmen können. Außerdem hätte der Mitarbeiter regelmäßig und nachweislich unterwiesen werden müssen.

Eine Gefährdungsbeurteilung wurde jedoch erst nach dem Schaden erstellt und ein Unterweisungsnachweis konnte gar nicht erbracht werden. Die Verpuffung war eindeutig die Folge eines organisatorischen Mangels, nur durch Glück wurde niemand verletzt. ■
