# Schulkeller geflutet:

## Sicherheitshinweis wurde ignoriert

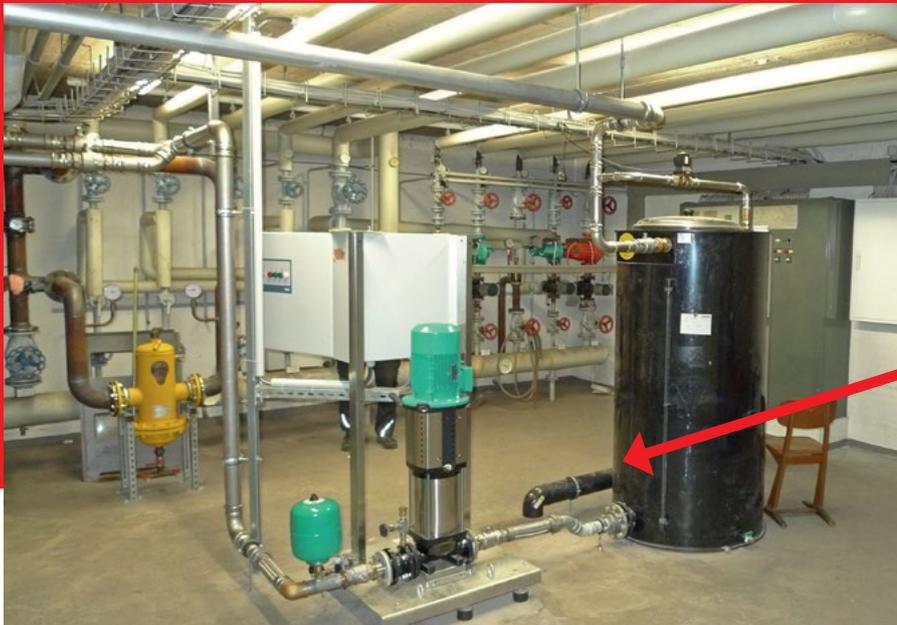
**Bild 1** | Die Druckerhöhungsanlage mit dem schwarzen Vorratsbehälter, dessen Überlaufrohr direkt über einem Bodeneinlauf mündet

Tags zuvor war die neue Druckerhöhungsanlage in Betrieb genommen worden. Sie sollte die Versorgung der Hydranten bzw. der Löschwasserschläuche unterstützen. Nun stand sie ganz offensichtlich im Mittelpunkt des Schadensgeschehens, denn aus dem Überlauf ihres 800 Liter fassenden Vorratsbehälters lief noch immer Wasser (**Bild 1**).

Das Wasser lief zwar aus dem Überlaufrohr in einen Bodenablauf, doch dieser konnte es offensichtlich nur zum Teil aufnehmen. Warum aber war – dem Schaden nach zu urteilen – überhaupt stundenlang Wasser aus dem Behälter gelaufen?

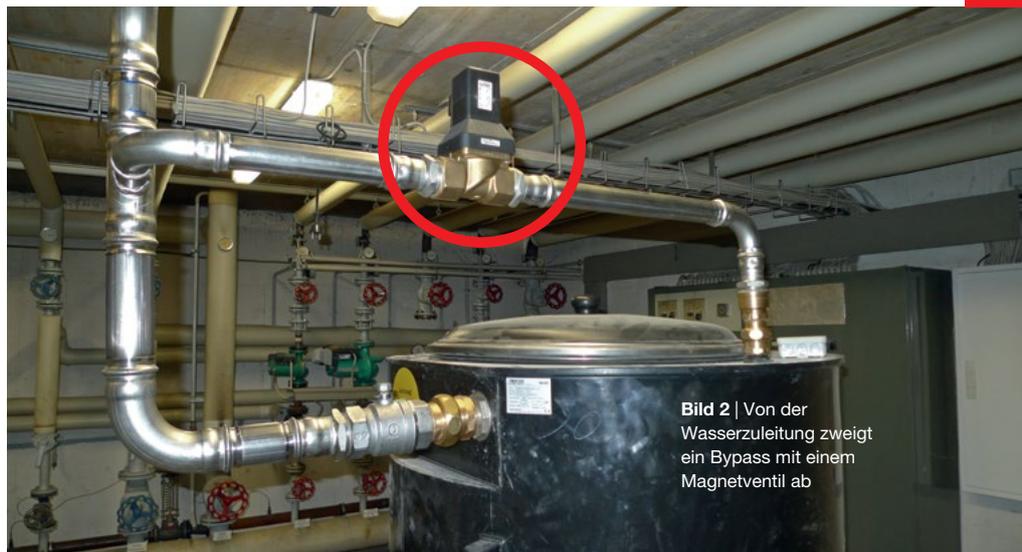
Die Antwort hing über dem Tank. Von dessen Versorgungsleitung zweigte ein Bypass ab, über den das Wasser im Behälter

regelmäßig ausgetauscht werden sollte. Zur Steuerung dessen befand sich in diesem Abzweig ein Magnetventil. Eine an der Decke montierte, mit einer Zeitschaltuhr angesteuerte Steckdose versorgte das Ventil mit Strom (**Bild 2**).

Als der Gutachter das Ventil probeweise mit der Steckdose verband, schaltete es hörbar und gab den Wasserfluss in den Vorratsbehälter frei. Nun sah er sich die Zeitschaltuhr näher an und las die Programmierung aus: Sieben Tage pro Woche schaltete die Steckdose demnach um fünf Uhr morgens ein und abends um fünf Minuten nach zehn Uhr wieder ab.

**Bild 2** | Von der Wasserzuleitung zweigt ein Bypass mit einem Magnetventil ab

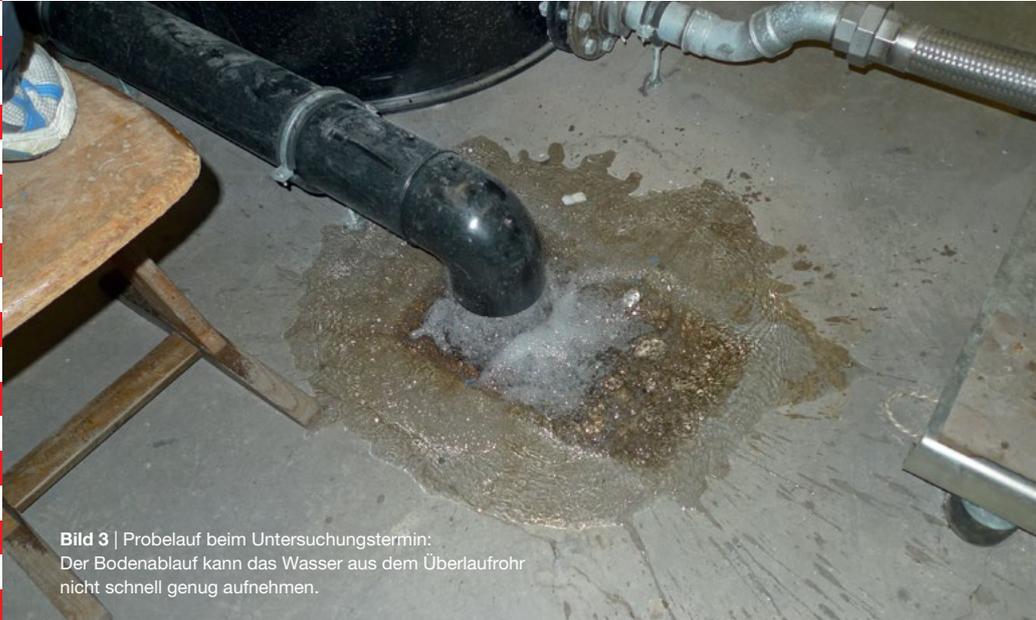
**Bild 3** | Probelauf beim Untersuchungstermin:  
Der Bodenablauf kann das Wasser aus dem Überlaufrohr nicht schnell genug aufnehmen.

Das enorme Ausmaß des Schadens war dem unterdimensionierten Bodenablauf geschuldet. Zwar war es zweifellos ein grober Fehler gewesen, die Zeitschaltuhr auf mehr als 17 Betriebsstunden pro Tag zu programmieren. Doch der Hersteller wies in der Betriebsanleitung der Anlage explizit auf die Notwendigkeit einer ausreichend bemessenen Bodenentwässerung im Aufstellraum hin. Dieser Sicherheitshinweis wurde bei der Aufstellung aber ignoriert (**Bild 3**).
