Brände in Hackschnitzellagern

Stromlos und doch **brandgefährlich**

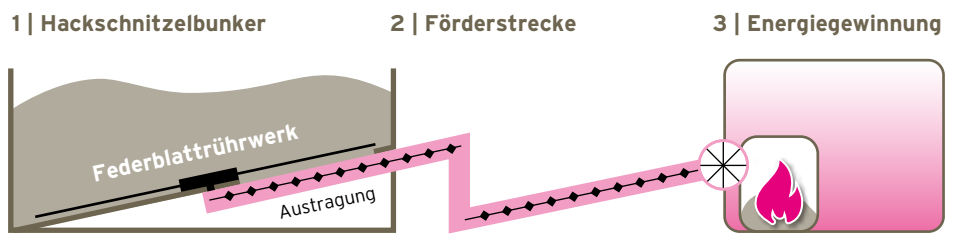
Grafik 1 / Grundprinzip einer automatisch mit Hackschnitzeln beschickten Energiegewinnungsanlage

Die dritte wesentliche Komponente ist der Verbrennungsraum. Je nach Prozess steht dabei über Wärmetauscher die Umwandlung in Wärme (Heizungsanlage) oder aber unter kontrollierten Sauerstoffmangelbedingungen auch die Holzvergasung zur späteren Gewinnung von Strom und Wärme in Blockheizkraftwerken im Vordergrund (Grafik 1).

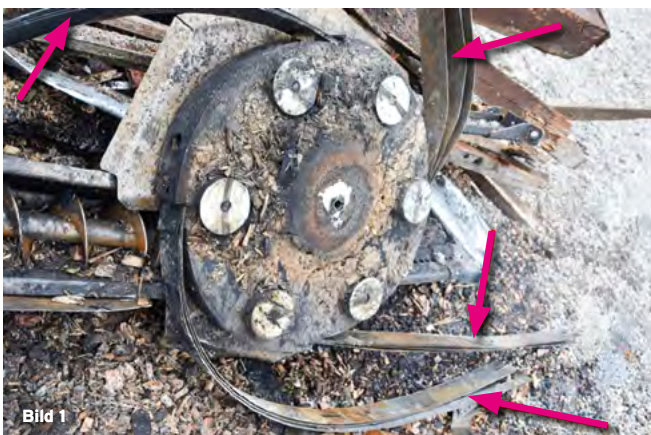
Bild 1 / Ausgebautes Federblattrührwerk nach einem Brandschaden. Die Abdeckung wurde bereits demontiert. Die Pfeile zeigen die als „Federblätter“ ausgeführten Mitnehmer, die am Boden des Hackschnitzelbunkers die Hackschnitzel in Richtung Austragung befördern. **Bild 2 /** Typischer Aufbau eines Hackschnitzelbunkers mit Federblattaustragung

Meist wird hierzu in einem Bunker, der z. B. über Radlader alle paar Tage befüllt wird, auf einer Holzunterkonstruktion eine schiefe Ebene errichtet. In diese Ebene wird ein sogenanntes Federblattrührwerk eingebaut. Die Mitnehmer (Federblattarme) schieben dann die Hackschnitzel in die nach oben offene Austragungsschnecke, die in die schiefe Ebene integriert ist. Federblattrührwerk und Austragungsschnecke werden dabei über einen außerhalb des Bunkers montierten Elektromotor angetrieben, sodass im Bunker selbst in der Regel nur mechanische Komponenten vorhanden sind. Die Austragung läuft dabei nicht kontinuierlich, sondern fördert je nach Bedarf immer wieder Brennstoff in Richtung Verbraucher (Bilder 1 bis 3).

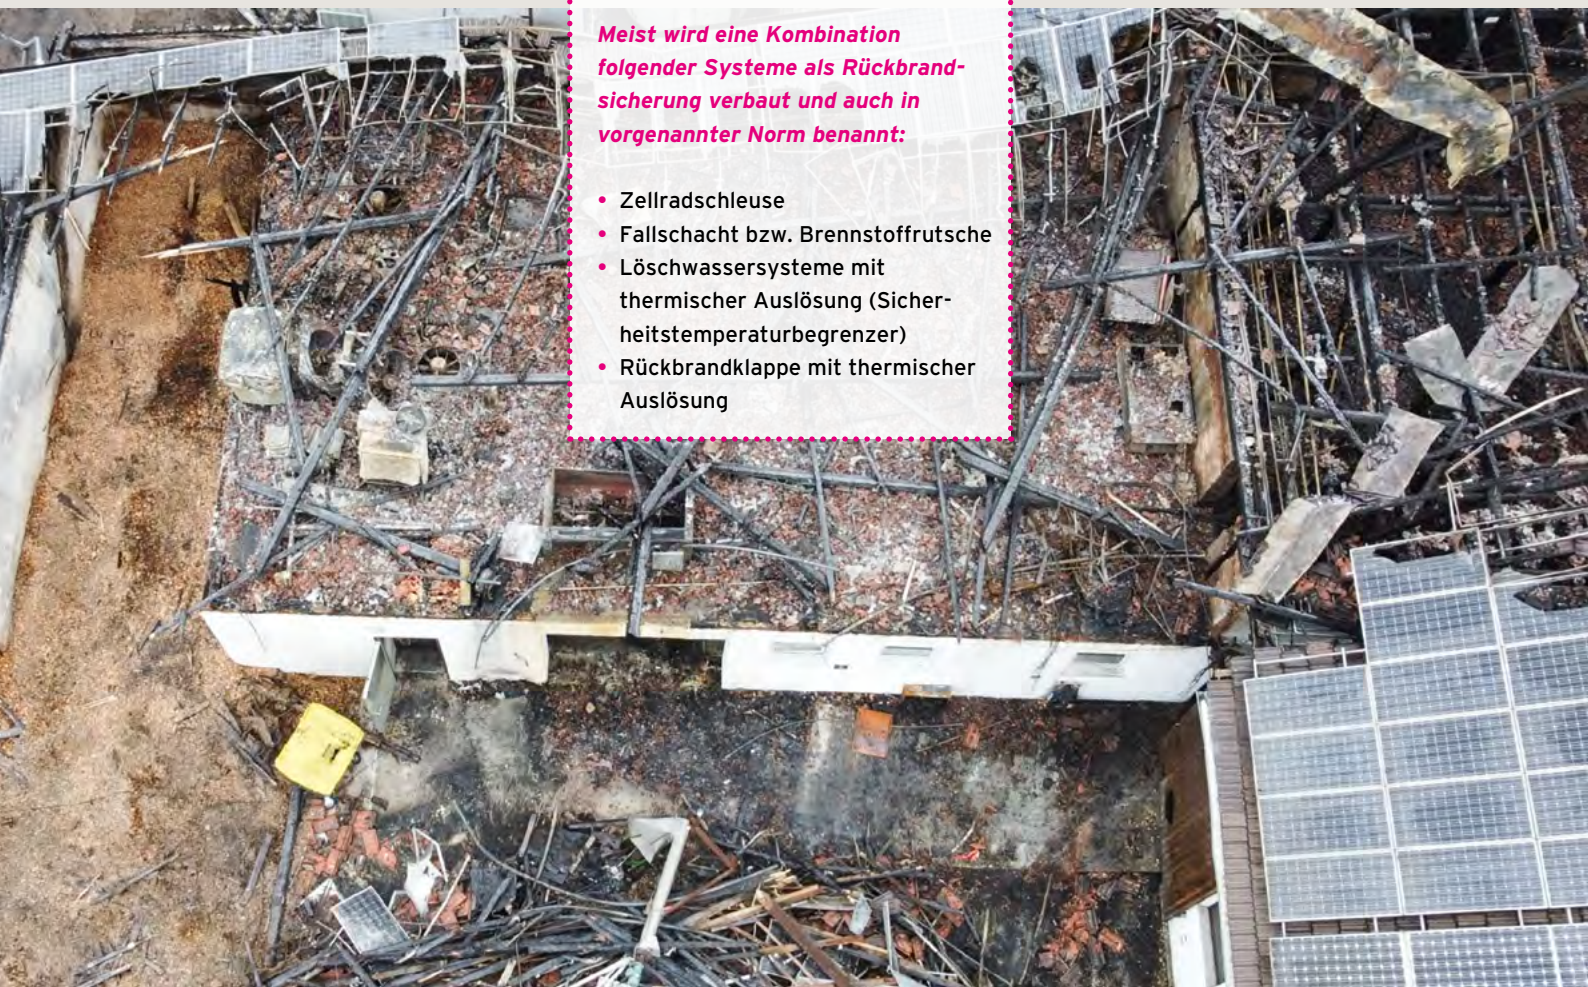
Bild 3 / Drohnenaufnahme eines landwirtschaftlichen Anwesens nach einem Brand, ausgehend von einem Hackschnitzellager

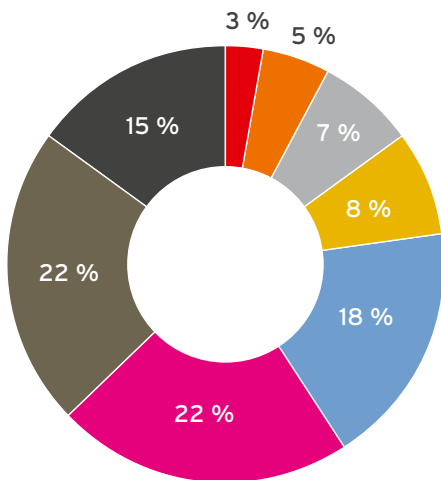
Grafik 2 / Ursachenstatistik:
Vom IFS ermittelte Ursachen bei
Bränden im Kontext „Hackschnitzel“

- Explosion
- Brandstiftung
- Selbstentzündung
- Glimmende Partikel
- Austragung Hackschnitzelbunker
- Rückbrand
- Unbekannt
- Sonstige

Eine Auswertung der IFS-Schadendatenbank zum Stichwort „Hackschnitzel“^[2] ergibt die in **Grafik 2** dargestellte Ursachenstatistik für Brände in Hackschnitzellagern. Nimmt man die Brandursachen „Rückbrand (22 %)“, „Brandentstehung in der Austragung im Hackschnitzelbunker

(18 %)“ und „Selbstentzündung (7 %)“ zusammen, macht dies fast die Hälfte aller Schäden in Hackschnitzellagern aus. Nachfolgend sollen diese drei Hauptursachen im Hinblick auf stoffliche und technische Besonderheiten etwas näher beleuchtet werden.

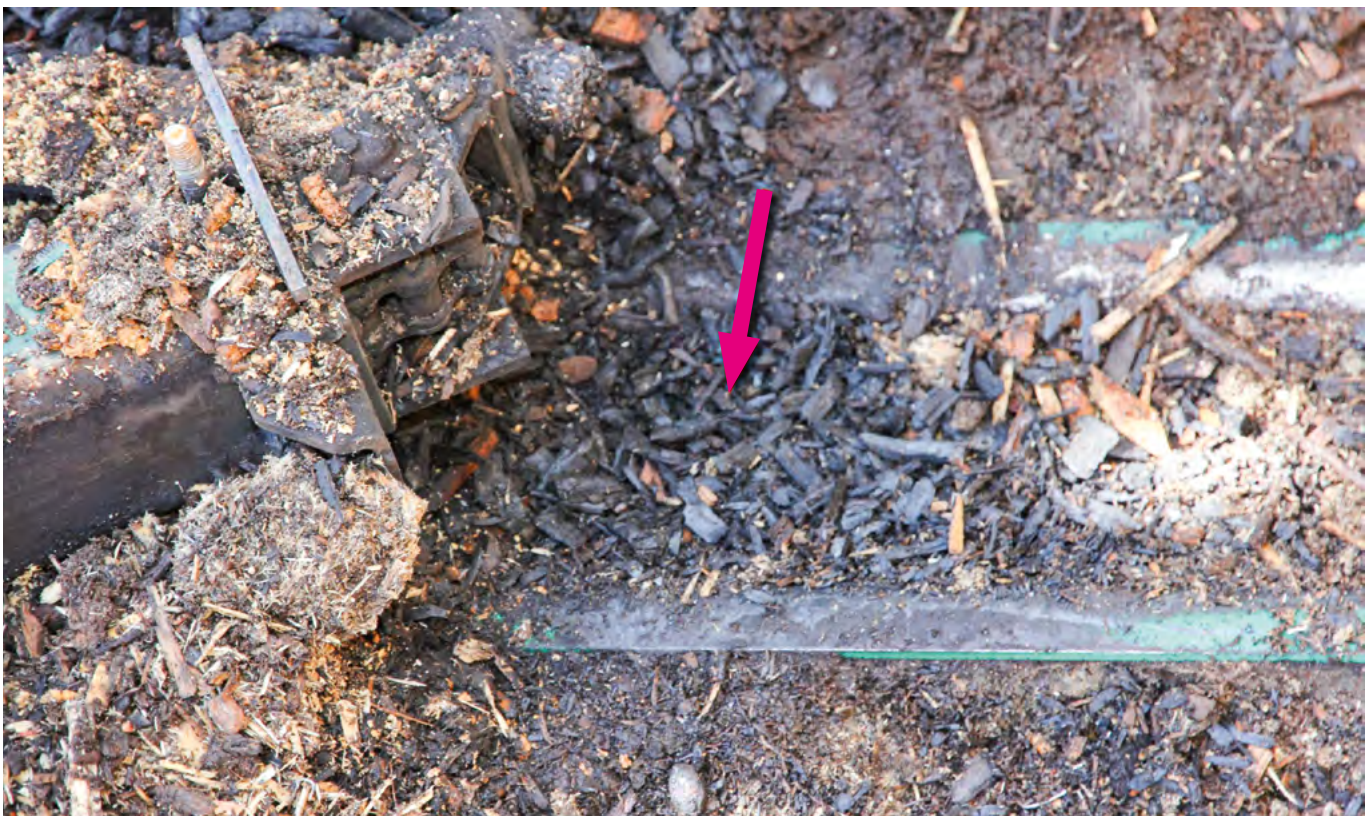
Bild 4 / In der Austragung aus dem Hackschnitzelbunker befinden sich verkohlte Hackschnitzelreste.

Hackschnitzeln befreit werden, um sich einen Eindruck von der Austragung verschaffen zu können. Meist wurde der Großteil schon durch die Einsatzkräfte aus dem Bunker verbracht, aber die Feinarbeit muss vom Brandermittler selbst durchgeführt werden, um bewerten zu können, ob und in welchen Schichten verkohlte Hackschnitzelreste vorliegen. Werden im Bereich der Austragung verkohlte Hackschnitzel gefunden (**Bild 4 und 5**) und können diese bis zum Ofenraum nachgewiesen werden, so ist von einem Rückbrand aus dem Ofenraum auszugehen. Im nächsten Schritt sind dann die Sicherheitseinrichtungen gegen Rückbrand, sofern überhaupt welche vorhanden sind, zu prüfen, um zu verstehen, wie es zum Rückbrand kommen konnte.

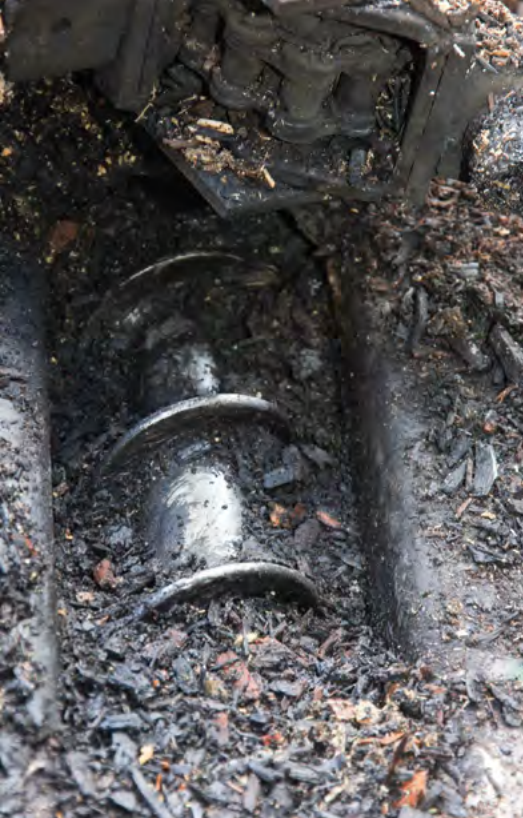
Bild 5 / Beim Freilegen zeigt sich, dass die Hackschnitzel nicht nur oberflächlich, sondern auch in der Tiefe in der gesamten Austragung verkohlt sind.

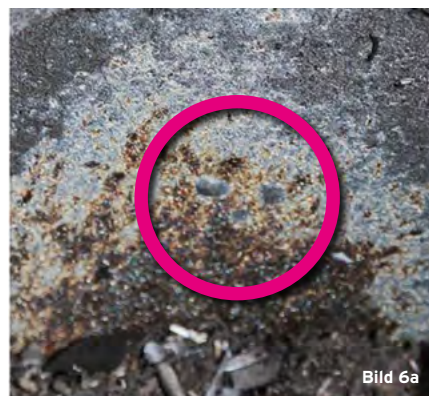
Bild 6a

Manchmal blockieren metallische Fremdkörper z. B. die Zellschleusen. In dem gewählten Schadenbeispiel war aber die Löschwassereintragung aufgrund mangelnder Wartung nicht funktionsfähig. **Bild 6b** zeigt die drei kleinen Öffnungen, über die Löschwasser bei thermischer Auslösung eigentlich in die Austragungsschnecke eindringen sollte. Es ist offensichtlich, dass durch derart verstopfte Löcher kein Löschwasser mehr durchkommt. Bei der kurz zuvor durchgeführten

Bilder 6a und 6b / Über drei kleine Öffnungen würde hier im Falle eines Rückbrandes Wasser in die Austragung eingebracht. Im vorliegenden Fall waren diese aber derart verstopft (**Bild 6a**), dass das Löschwasser nicht in die Austragung eindringen konnte. Erst nach einer intensiven Reinigung durch den Brandursachenermittler (**Bild 6b**) kamen die Öffnungen wieder deutlich zum Vorschein.

Wartung hatte man diese Öffnungen wohl schlicht übersehen. Im Hinblick auf die thermische Auslösung spielt auch die Position des Temperatursensors eine wichtige Rolle. Ist dieser ungünstig positioniert oder gar abgefallen, so wird die Hitze durch den Rückbrand nicht oder nicht rechtzeitig erfasst und die Löscheinrichtung kann ebenfalls nicht rechtzeitig auslösen.

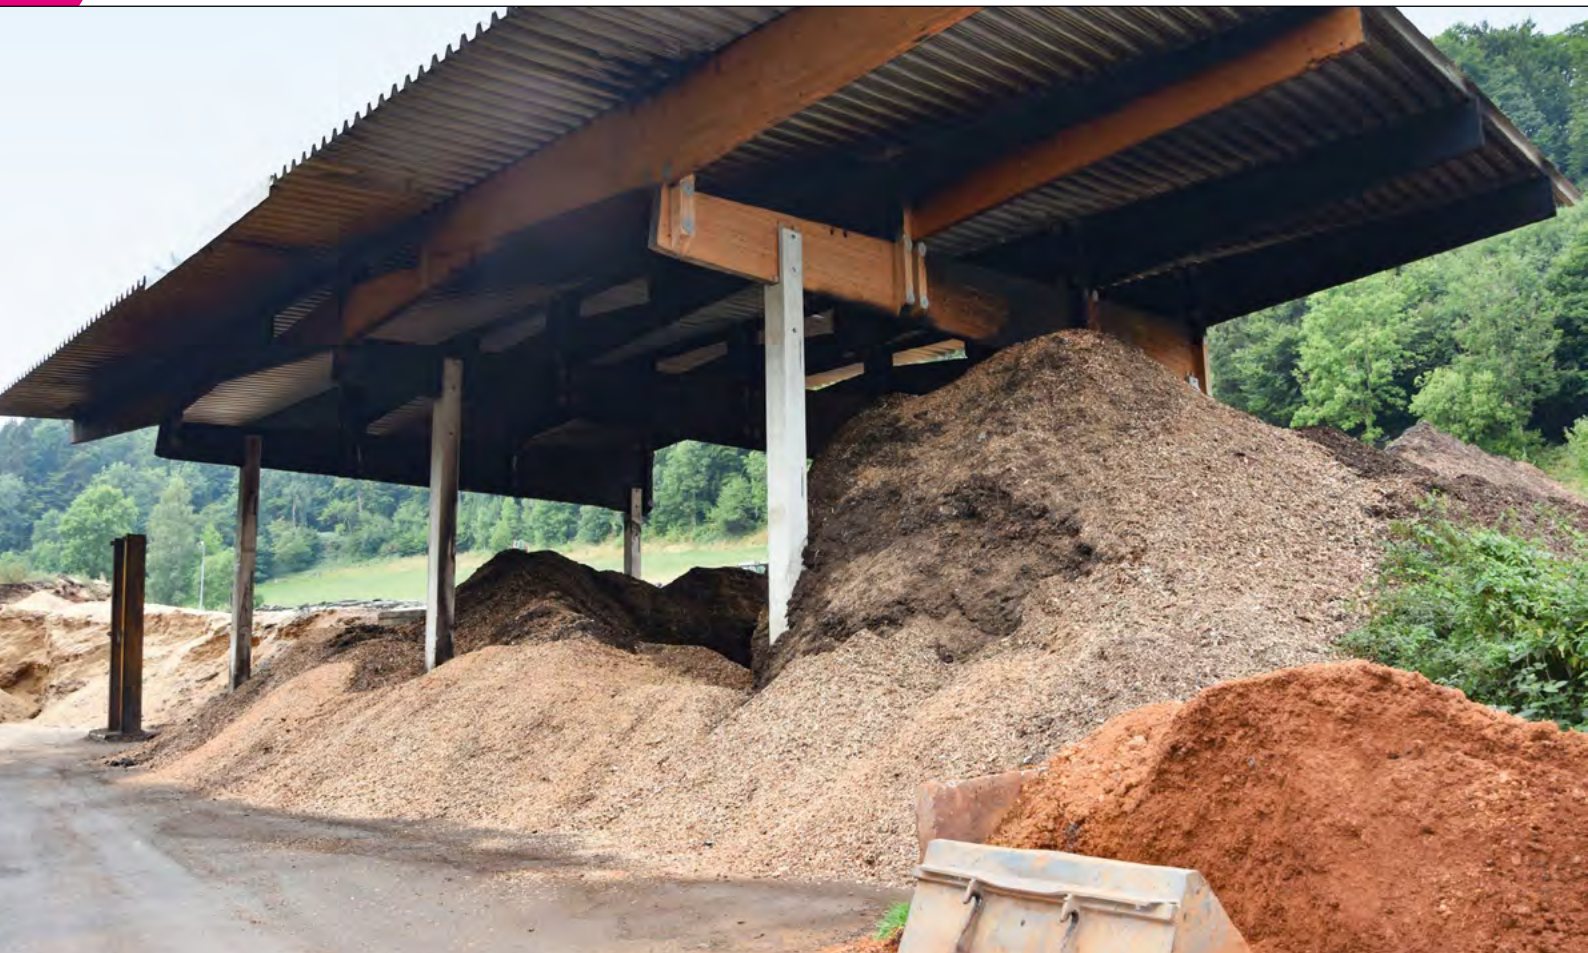
Bild 7 / Das vom Brand betroffene überdachte Hackschnitzellager. Hier kam es aufgrund hoher Lagerhöhen (etwa 7 - 10 Meter) zur Selbstentzündung des Hackgutes.

bewertet. Es wird dort auch empfohlen, Hackschnitzellager nur bis zu einer maximalen Schütthöhe von vier Metern aufzubauen und eine Verdichtung zu vermeiden.

Die Selbstentzündung ist vor allem für sehr große Lager von relativ frischem Hackgut ein relevantes Problem. Aber auch bei der Dimensionierung der Vorratsbunker sollten die maximalen Lagerhöhen berücksichtigt werden. Und insbesondere für das letzte noch zu betrachtende Szenario sollte das Thema Selbstentzündung für das bessere Verständnis vorab etabliert sein. ▶

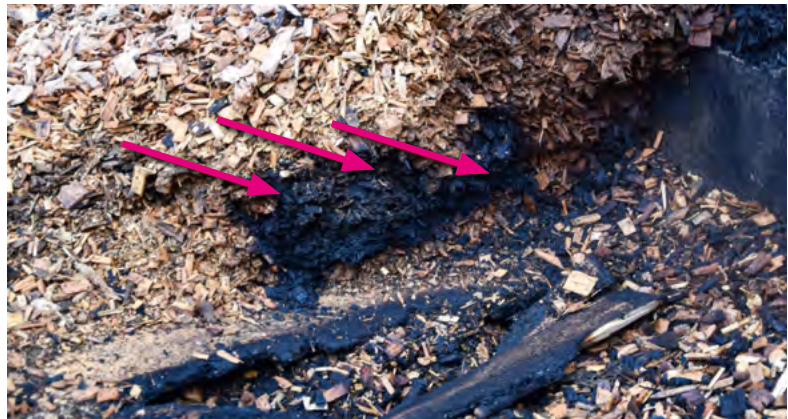
Die Hackschnitzel sind hier oft in der untersten Lage stark verkohlt (**Bild 8**), es werden aber keine Hinweise für einen Rückbrand festgestellt. **Bild 9** zeigt sehr treffend ein derartiges Szenario. In dem im Bunker verlaufenden Teil der Austragung befinden sich noch verkohlte Hackschnitzel, im Bereich der Austragung außerhalb des Bunkers sind nur unverbrannte Hackschnitzel vorhanden. Die Hackschnitzel müssen also im Bunker entflammt worden sein.

Bild 8 / Beim Beräumen eines Hackschnitzelbunkers wird in der untersten Schicht eine verkohlte Hackschnitzelzone (Pfeile) gefunden. Elektrotechnik war hier nicht vorhanden.

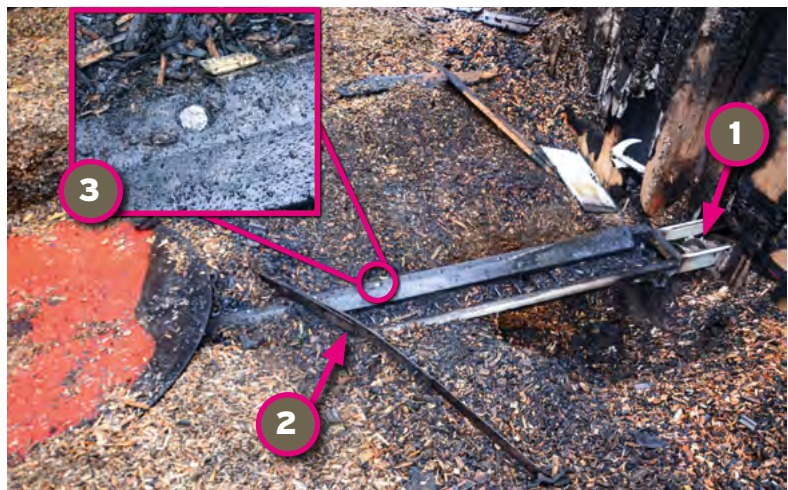
Bild 9 / Übersichtsaufnahme des beräumten Hackschnitzellagers: 1) Außerhalb des Bunkers sind in der Austragung keine verkohlten Hackschnitzel vorhanden. 2) Federblattarm, der über den Boden streift 3) Schraubenkopf mit offensichtlichem Materialabtrag

kommt es zu Reib- und Abriebvorgängen zwischen Stählen wie **Bild 9** deutlich belegt.

Es ist also plausibel, dass es durch Funkenbildung aufgrund der Bewegung der Federblattarme - die mitunter sehr ruckartig verläuft - zur Bildung von zündfähigen Funken kommt. Das scheinen keine exotischen Einzelfälle zu sein, sondern knapp jeder fünfte Brand in derartigen Hackschnitzellagern steht vermutlich damit im Zusammenhang. ▲
