# Selbstentzündung von Ölsaatkuchen

..... **BRAND IN EINER INDUSTRIELLEN ÖLMÜHLE** .....

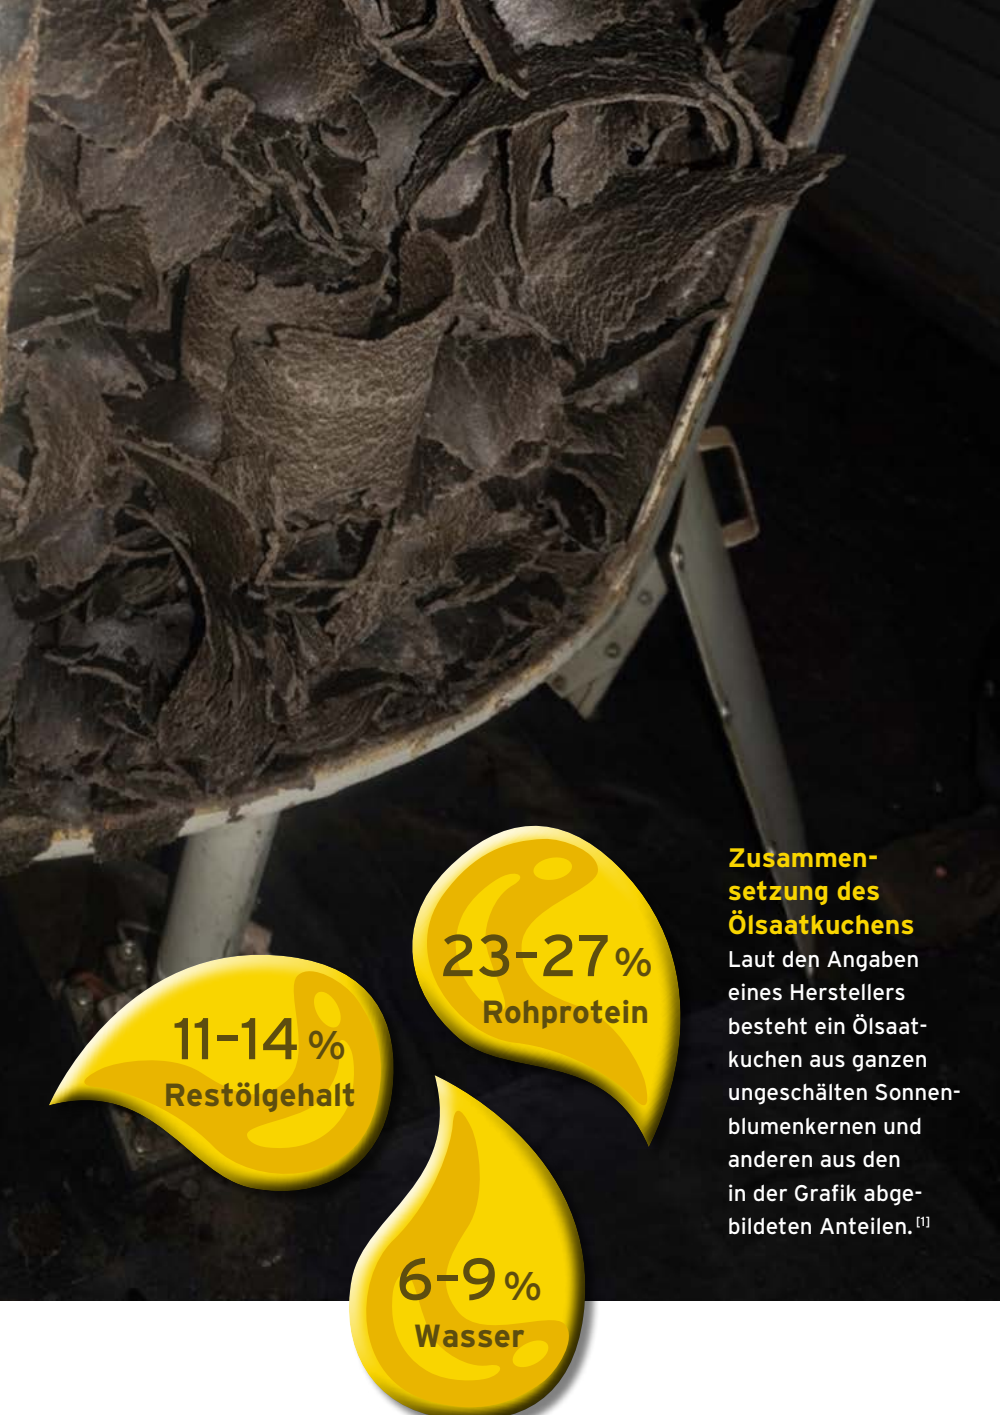
Bild 1

Bei der Kaltpressung der Ölsaaten entsteht neben dem flüssigen Pflanzenöl ein Feststoffrückstand, der als Ölsaatkuchen oder Presskuchen bezeichnet wird (**Bild 1, Seite 8**).

**Bild 1** / Ölsaatkuchen aus Sonnenblumenkernen  
aus einer Schneckenpresse

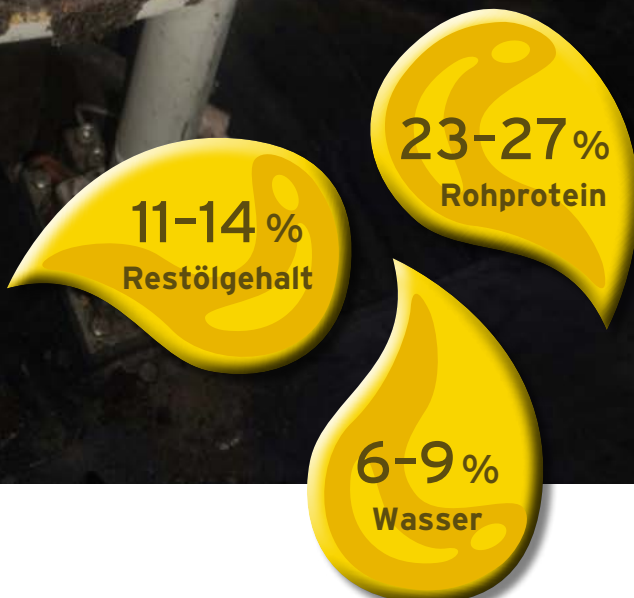
Bild 2

**Bild 2** / Schneckenpresse

Nach dem Pressvorgang mittels Schneckenpresse (**Bild 2, S. 8**) fallen die Ölsaatkuchen über ein Fallrohr in ein Zwischensilo (**Bild 3**). Von dort aus erfolgt der Weitertransport über eine Förderschnecke, einen Elevator und wiederum eine Förderschnecke mit anschließenden Fallrohren in das Ölsaatkuchensilo (**Bilder 4 bis 6**). Das Ölsaatkuchensilo hat eine Größe von circa 7 m x 6 m x 4 m. In dem Silo kann also ein Mensch aufrecht stehen.

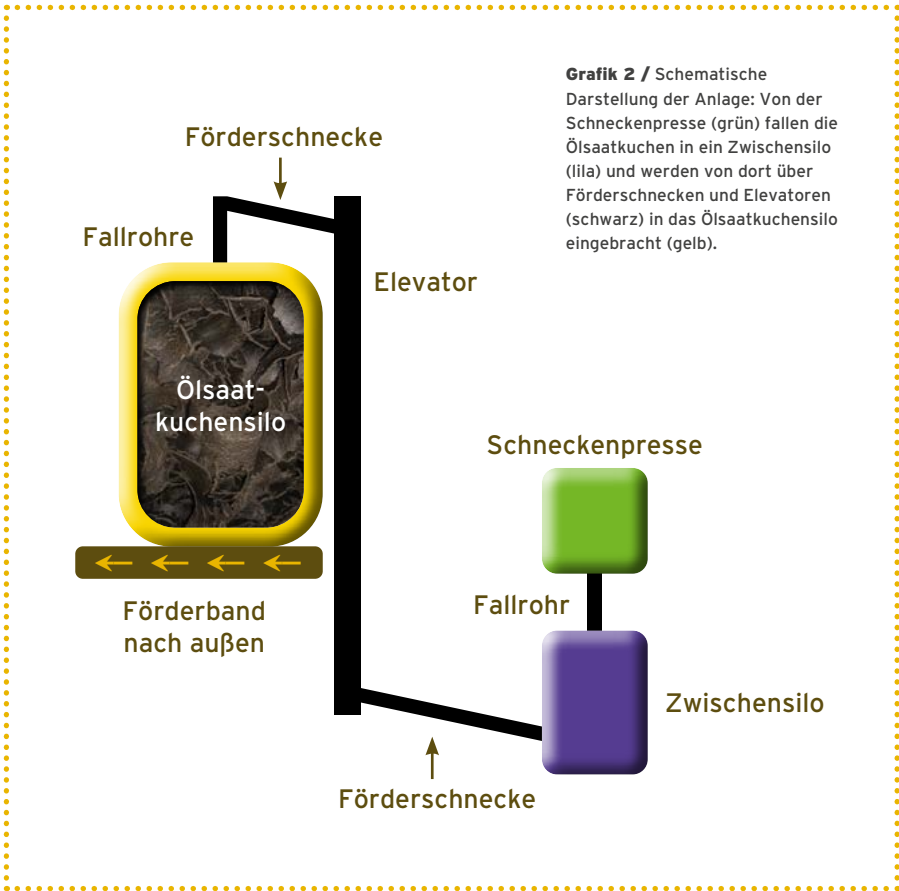
Bild 3

**Bild 3** / Zwischensilo mit Ölsaatkuchen

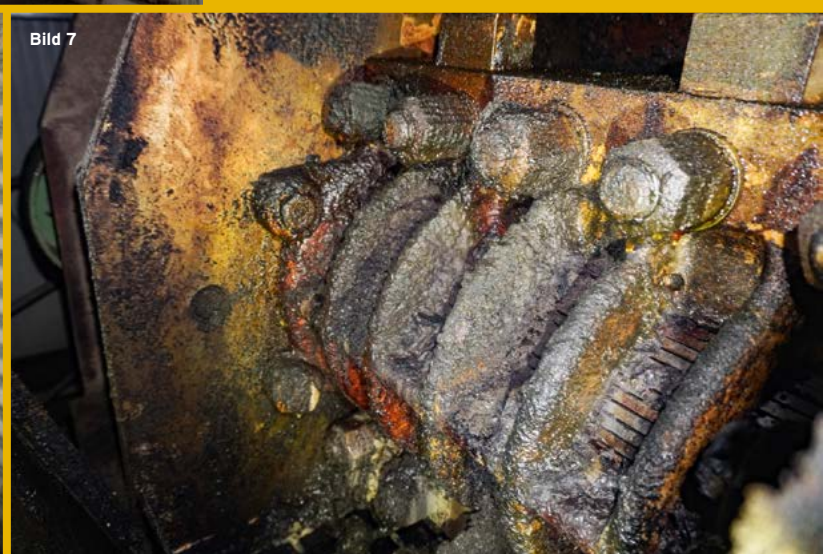
Bild 7

**Bild 7** / Betriebsbedingte Ablagerungen  
in der Schneckenpresse der Ölmühle

Bei den Untersuchungen des IFS zur Brandursache stellte der Gutachter an der Schneckenpresse lediglich betriebs-bedingte Ablagerungen fest (**Bild 7**). Von dem Zwischensilo bis hin zu den Fallrohren in das Ölsaatkuchensilo wurden innerhalb der Anlage leichte bis intensiv ausgeprägte Beaufschlagungen durch Ruß und Rauchgaskondensate vorgefunden, die mit zunehmendem Abstand vom Ölsaatkuchensilo geringer wurden (**Bilder 8 und 9, S. 10**).

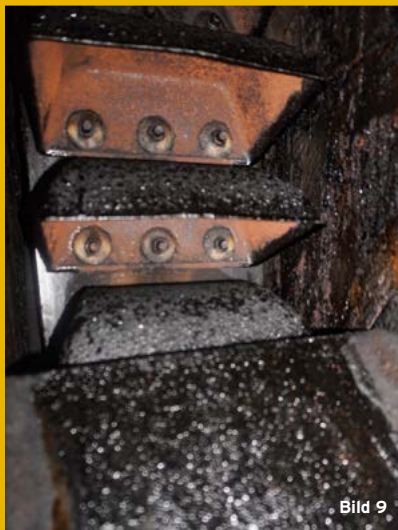
Bild 9

**Bild 9 /** Im Bereich des Dachgeschosses liegen im Elevator intensive Rußbeaufschlagungen vor.

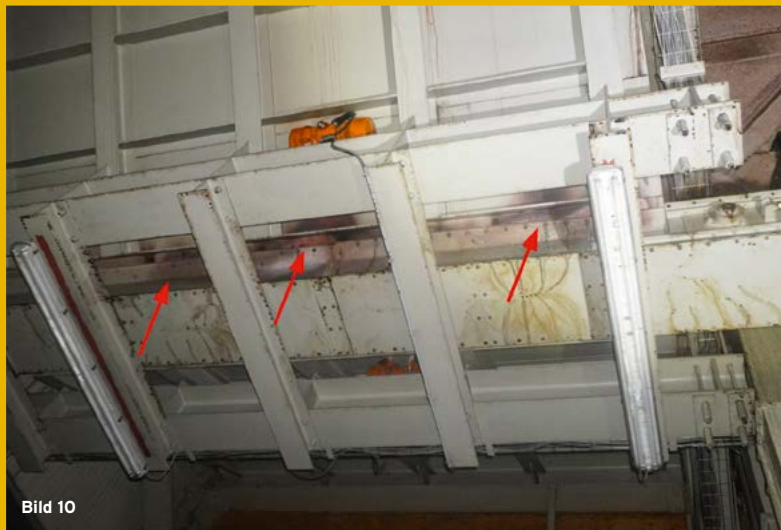
Bild 10

Die thermischen Schäden beschränkten sich weitestgehend auf das Ölsaatku-chensilo. Das metallene Gehäuse des Silos wies an der Außenseite an mehre-ren Stellen thermische Anlaufspuren auf. Diese wurden unter anderem im Bereich des Förderbandes an der Unterseite des Ölsaatkuchensilos vorgefunden (**Bild 10**). Das Förderband wies auch außerhalb des Gebäudes Spuren einer thermischen Einwirkung auf.

**Bild 10 /** An der Unterseite des Ölsaatkuchensilos liegen im Bereich des Förderbandes nach außen thermische Anlaufspuren vor (Pfeile).

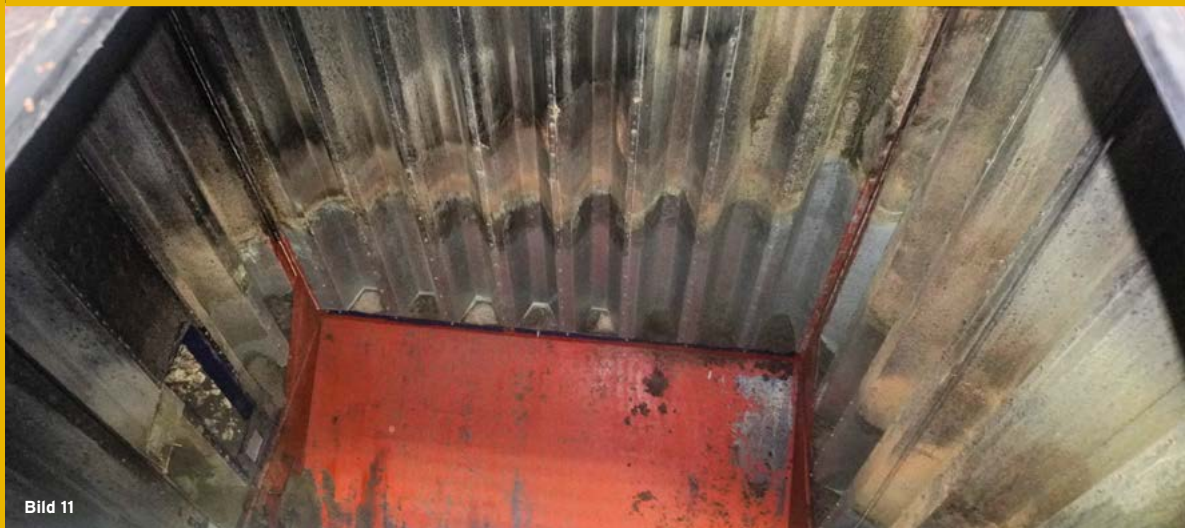
Bild 11

Innerhalb des Ölsaatkuchensilos waren die thermischen Anlaufspuren an den Wänden stark ausgeprägt (**Bild 11**). Oberhalb des Förderbandes lagen Rückstände der Ölsaatkuchen auf, die zu einer harten Masse verbacken waren (**Bild 12**). Die Festigkeit der Ölsaatkuchenmasse war ein Resultat des Aus-härtens des Öles, wobei die ungesät-tigten Fettsäuren zum Teil auch unter-einander zu größeren Makromolekülen polymerisierten (= sich verketteten). Stellenweise waren die Rückstände zum Förderband hin verbrannt.

**Bild 11 /** Blick vom Dachgeschoss in das Ölsaatkuchensilo: An den metallenen Wänden des Ölsaatkuchensilos liegen deutliche Spuren einer thermischen Einwirkung vor.

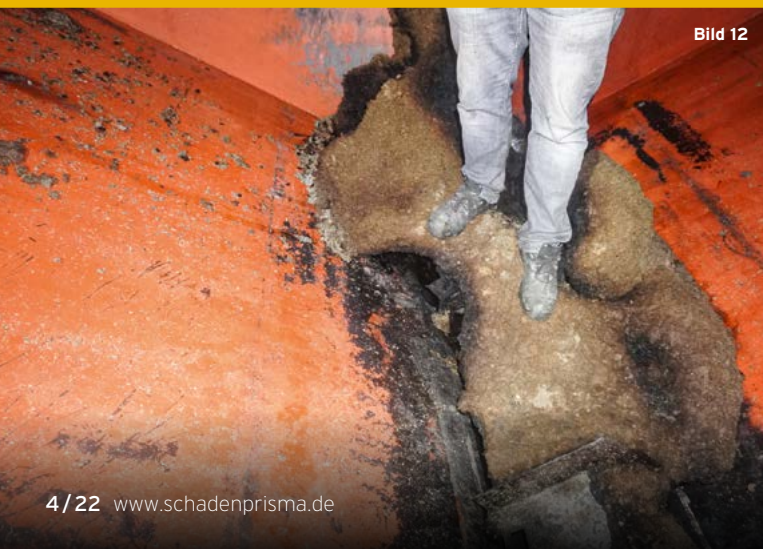
Bild 12

**Bild 12 /** Innerhalb des Ölsaatkuchensilos sind auf der Abdeckung des Förderbandes noch Rückstände der Ölsaatkuchen vorhanden, die zu einer festen Masse verbacken sind.
