# Die unsichtbare Selbstentzündung

Vermeidbarer Großbrand in einer Fabrik für Fischölveredelung

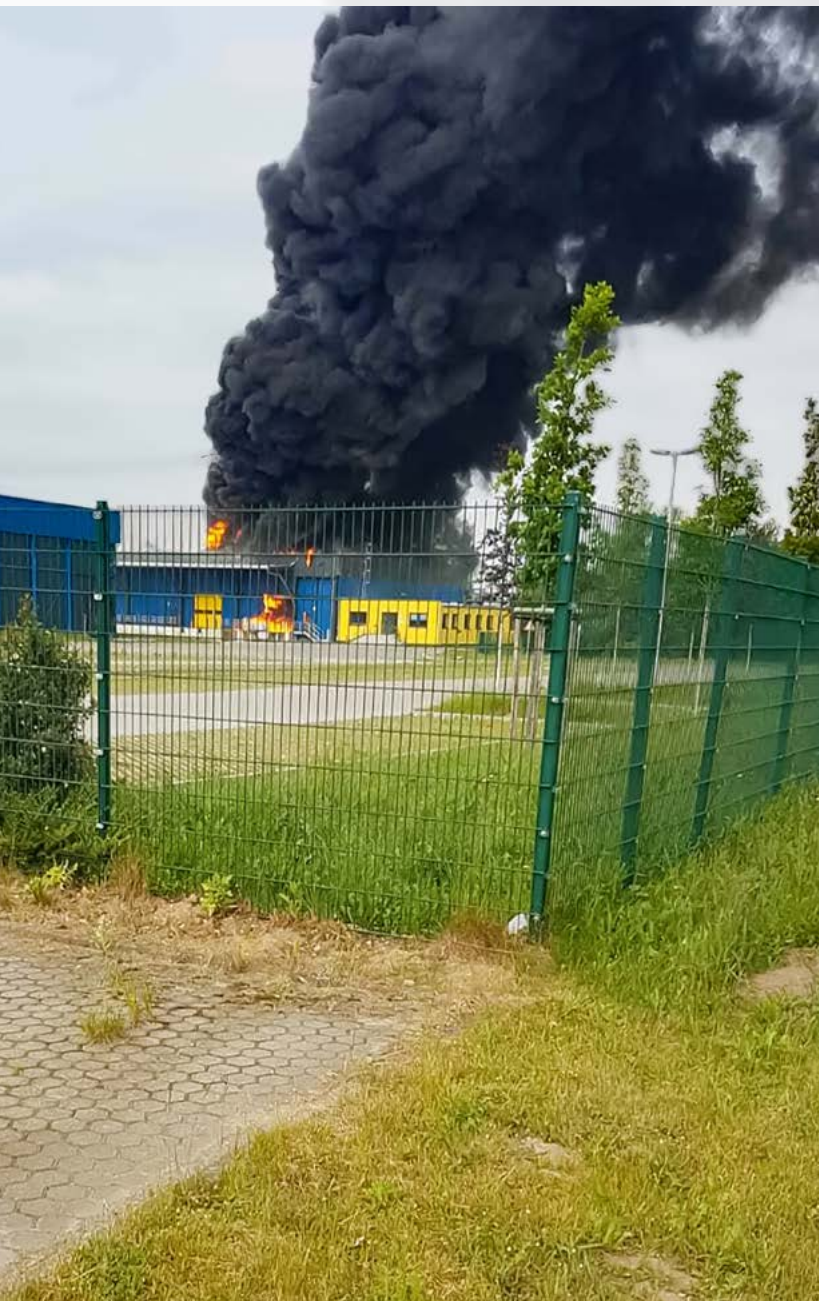
**Bild 1** / Aufnahme des Brandes von einem Zeugen außerhalb des Geländes

Die Darstellung des Brandes, wie auf Bild 1 erkennbar, brachte uns der Suche nach dem Brandauslöser schon ein ganzes Stück näher. Die aufwendige Auslesung (durch Fachfirma) und

Ein Zeuge bemerkte den Brand von außerhalb des umzäunten Geländes (siehe Bild 1) und informierte sofort die Feuerwehr-Leitstelle, die eine Vielzahl an umliegenden Wehren zum Einsatz brachte. Weit über 120 Feuerwehrleute kämpften vergeblich gegen die Flammen an, sodass nur noch eine ausgebrannte Blechhülle übrig blieb. Erstaunlicherweise blieb das direkt an die Halle angebaute Bürogebäude unbeschadet, wie Bild 2 verdeutlicht. Auf dem Bild ist auch das gesamte Schadensausmaß sehr gut erkennbar.

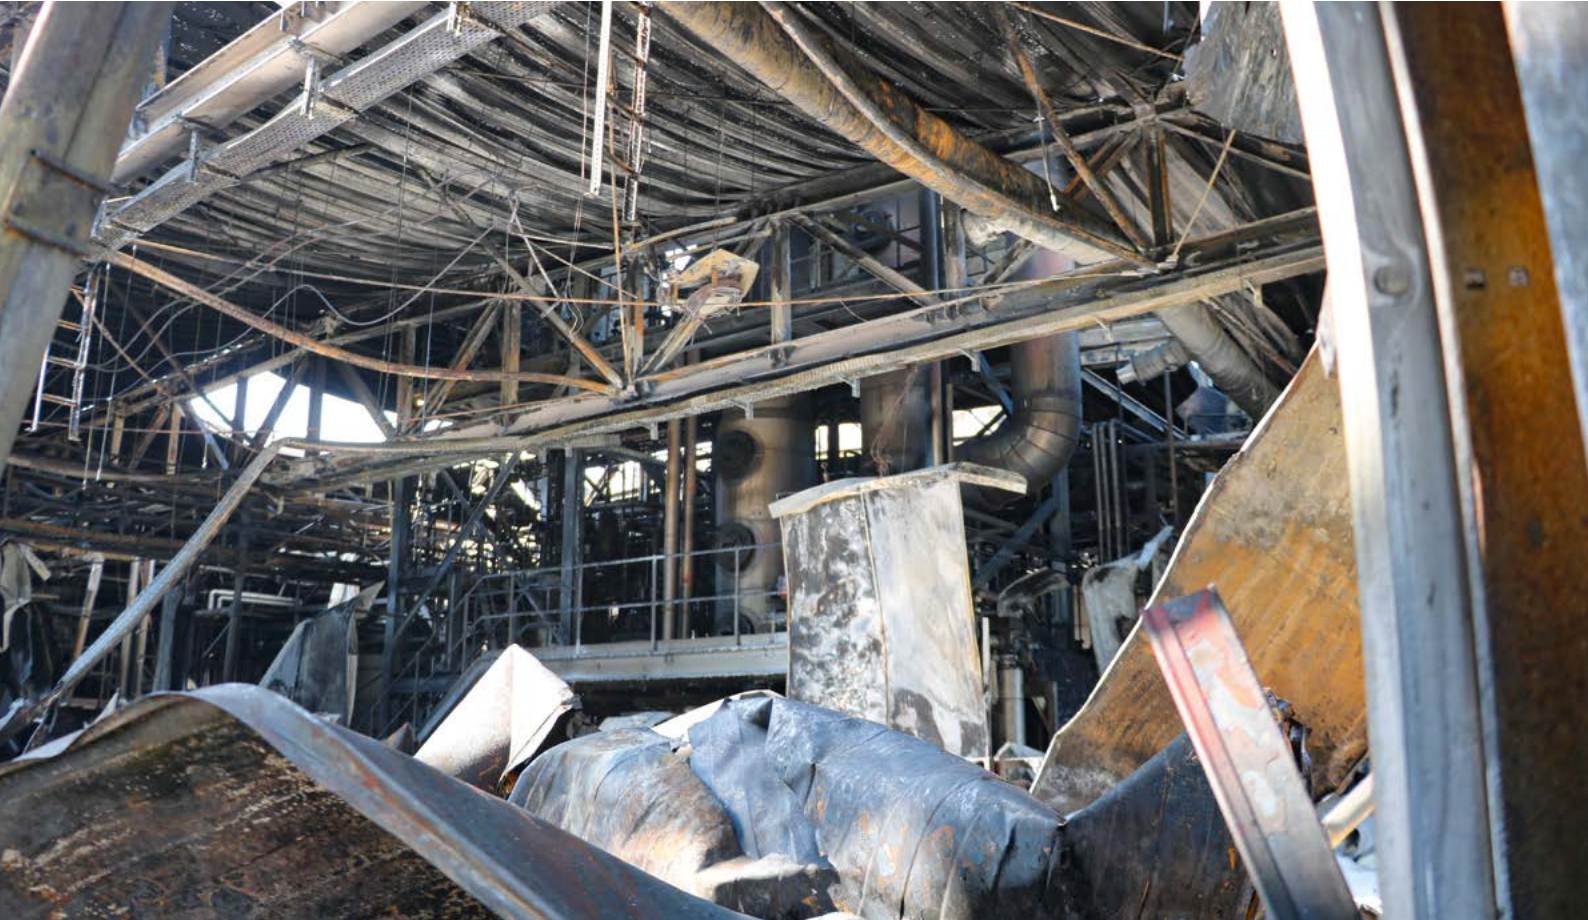
Bild 3 / Innenaufnahme nach dem Brand

Wie Bild 3 erahnen lässt, konnte diese Regel in diesem Fall nicht angewandt werden. Wir fanden nicht nur eine ausgeglühte Blechhülle vor, sondern die tragenden Stahlkonstruktionen waren völlig verzogen, Innenwände (Polyurethan-Sandwichplatten) waren größtenteils nicht mehr vorhanden und die weitere Inneneinrichtung war weitestgehend zerstört und in der Funktion kaum noch erkennbar.

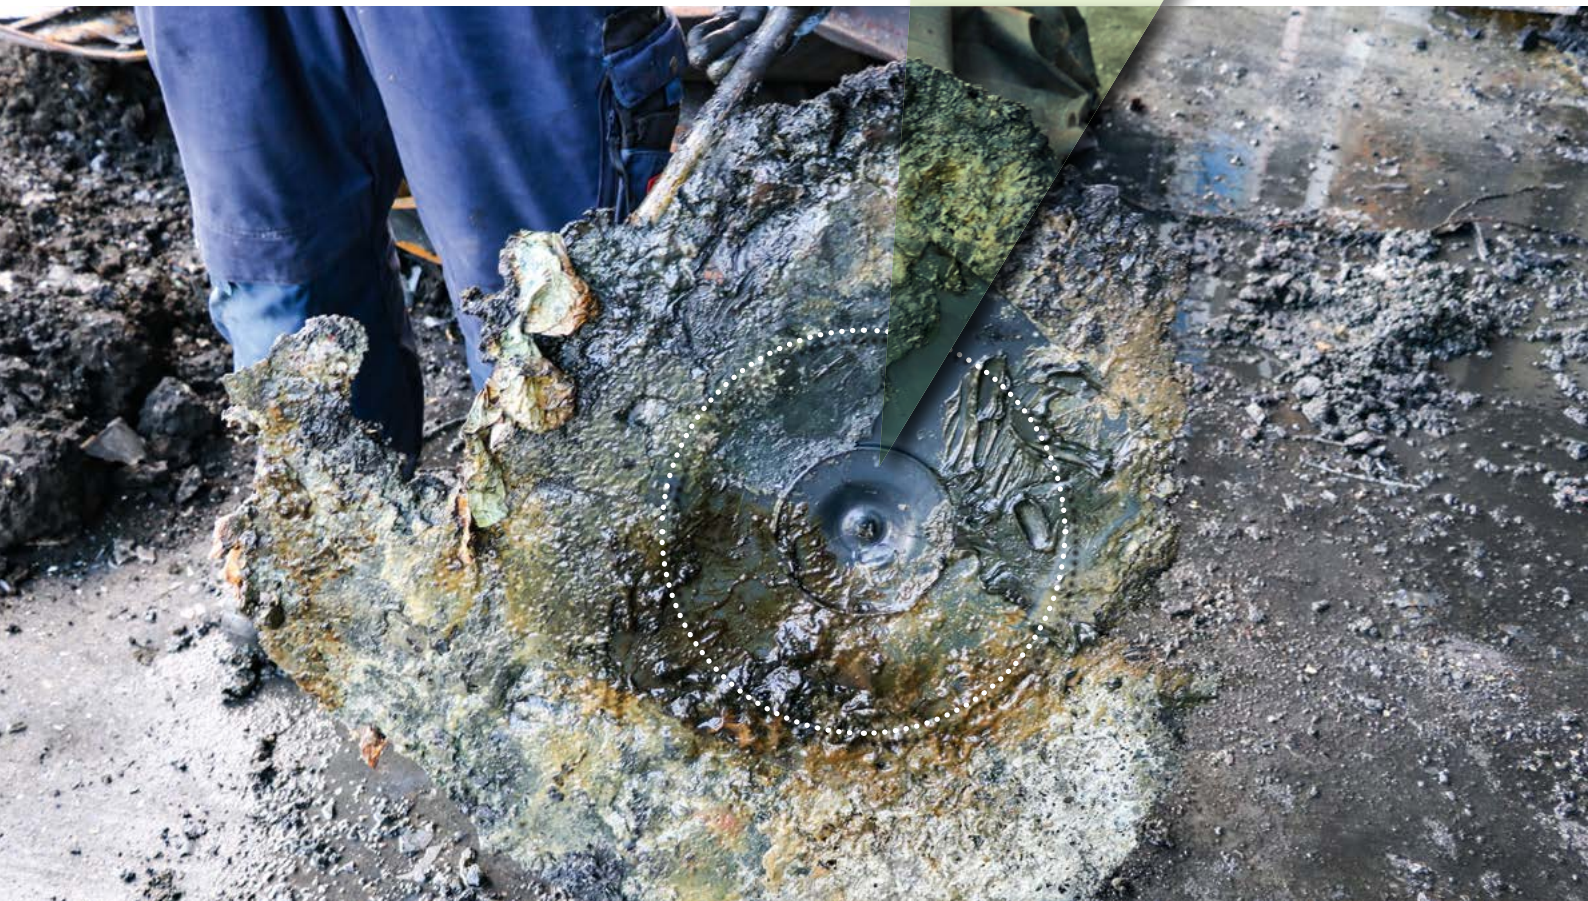
**Bild 4** / Reste des 240-l-Kunststoff-Abfallbehälters

Je größer die Oberfläche ist, auf der das Öl verteilt ist, zum Beispiel durch Aufsaugen mit textilen Stoffen, desto mehr Wärme kann entstehen. Neben weiteren Faktoren ist entscheidend, ob die erzeugte Wärme abgeführt werden kann oder ob diese sich anstaut. In diesem Fall befanden sich in der fast gefüllten 240-l-Abfalltonne Papiertücher und textile Filtermaterialien, mit denen zuvor Reste von Fischöl aufgenommen wurden (siehe Bild 6). Der Deckel der Abfalltonne war geschlossen, sodass die Wärme kaum nach außen dringen konnte. Die ungehinderte Wärmeentwicklung kann hier auf zwei bis vier Tage eingegrenzt werden.

- a | Die zahlreichen Brand- und Rauchsensoren waren noch nicht bei der Feuerwehr aufgeschaltet, da es hier noch diverse, aber lösbare Probleme zu beseitigen galt. Im anderen Falle wäre die erste zuständige Feuerwehr in kurzer Zeit (entsprechend der Ausrückeordnung) an der Brandstelle gewesen und hätte den Anfangsbrand beherrschen und löschen können.
- b | Die Selbstentzündungsgefahr der mit Thunfischöl versetzten Tücher wurde nicht klar erkannt. Die Lagerung des Abfallmaterials hätte in nicht brennbaren, verschleißbaren Behältern erfolgen müssen.

c | Die hohe Brandlast in direkter Nähe der 240-l-Abfalltonne (zweimal 500 l Alt-Fischöl in IBC-Behältern) begünstigte die starke Brandausbreitung. Hätte die Abfalltonne mit genügendem Abstand zu weiterer Brandlast gestanden, wäre sie sehr wahrscheinlich separat abgebrannt. Es hätte keine weitere Brandausbreitung gegeben, denn der vertikale Abstand zur Hallendecke war ausreichend.

d | Bei Lagerung der Abfalltonnen außerhalb des Gebäudes wäre nur ein Kleinbrand entstanden.
