Fehldiagnose

Wenn der Arzt einen Rippenbruch diagnostiziert

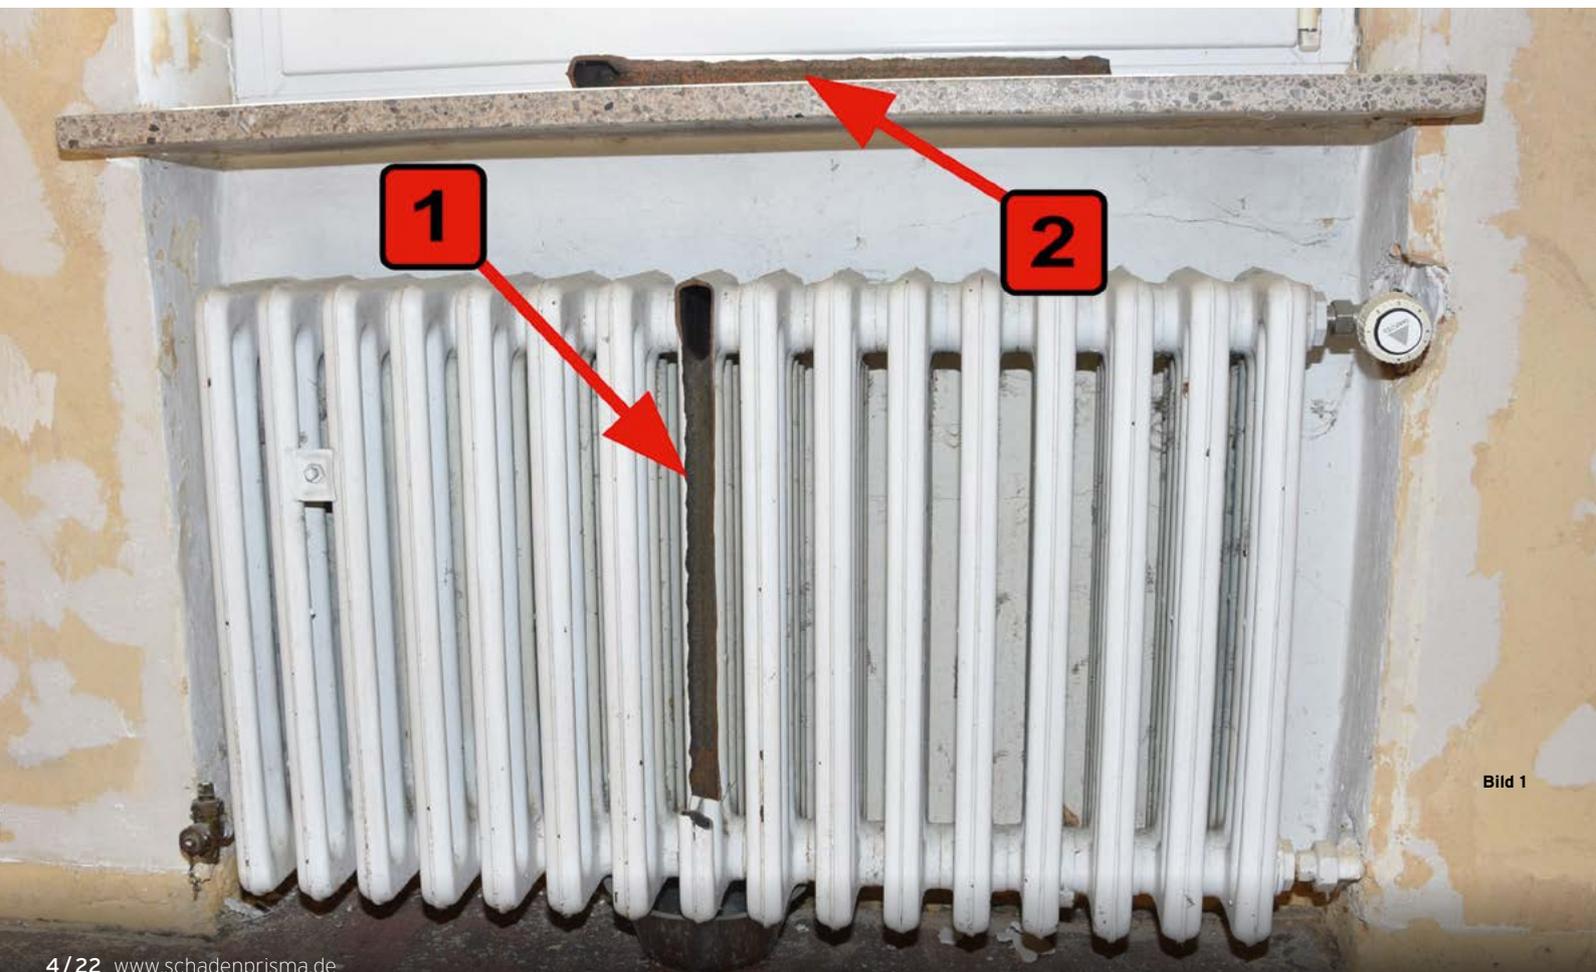
Zum Ortstermin unseres Gutachters waren die Sanierungsarbeiten schon angelaufen. Er fand den Rippenheizkörper im Gästezimmer massiv beschädigt vor. In der Mitte war ein circa 50 cm langes Teilstück aus einer Gussrippe herausgebrochen. Auch der Heizkörper im Wohnzimmer war an der Unterseite

Bild 1 / Aus dem Heizkörper im Gästezimmer ist ein Teilstück herausgebrochen (1). Es liegt zum Ortstermin auf der Fensterbank (2). **Bild 2 /** Im Wohnzimmer ist der Heizkörper an der Unterseite gerissen (1). Das Parkett zeigt Feuchtschäden (2).

Die Untersuchung des aus dem Heizkörper herausgebrochenen Teilstücks im Labor ergab keine Hinweise auf

Korrosion oder andere Schädigungen des Bruchstücks, die auf ein Bersten unter normalen Betriebsbedingungen hingewiesen hätten. Vielmehr konnte eindeutig belegt werden, dass die Schädigung durch einen extrem hohen Innendruck entstanden ist. Entsprechend hohe Drücke entstehen nur beim

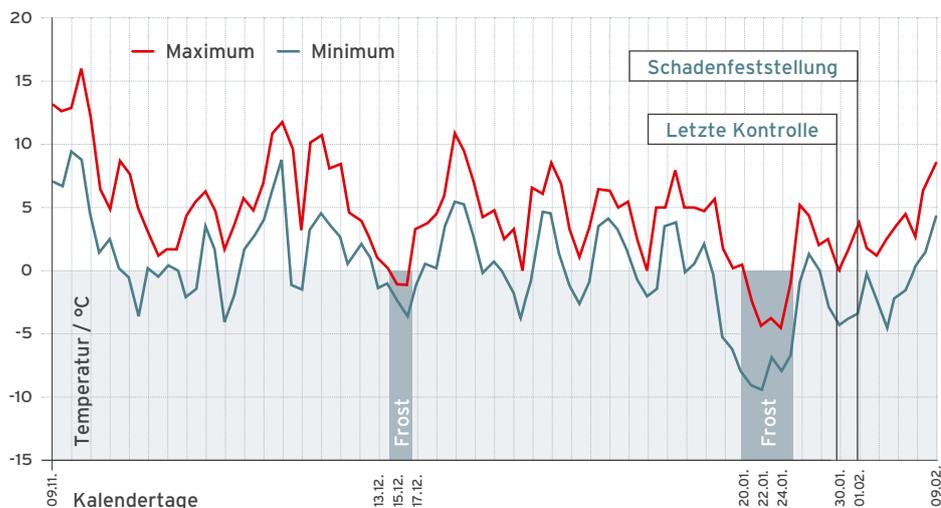
Grafik / Die Temperaturrecherche zeigt, dass die Bedingungen zwischen der angeblich letzten Kontrolle und der Schadenfeststellung den Schaden nicht verursacht haben können.

Gefrieren von Wasser in einem geschlossenen System. Die Voraussetzungen dafür gab es gemäß einer durchgeführten Temperaturrecherche circa zehn Tage vor der Schadenfeststellung. Zu dem Zeitpunkt gab es mehrere sogenannte Eistage. Das Thermometer stieg selbst tagsüber nicht über den Gefrierpunkt.

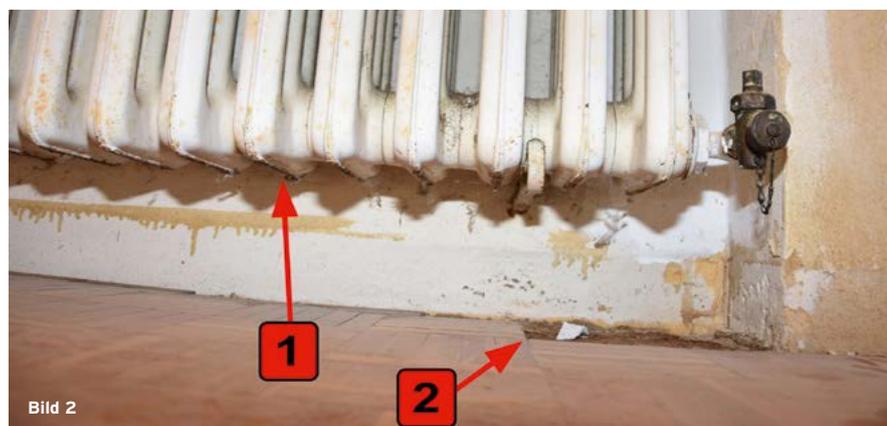
gerissen. Der Versicherungsnehmer berichtete zudem von gefrorenen Wasserlachen unter den Heizkörpern und belegte dies mit Fotos.
