# Warum jede **Fehlermeldung** zählt

## Brandgefahr durch ein einfaches Versäumnis bei der Installation

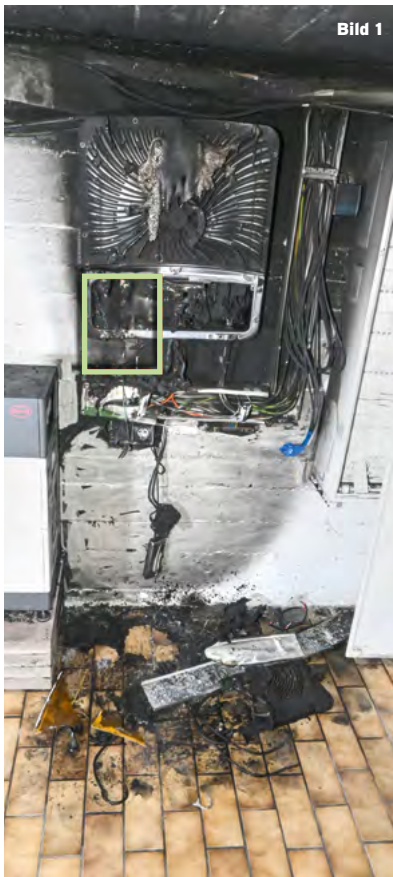
Bild 1

Die Einsatzkräfte konnten den Brand auf den PV-Speicher eingrenzen, und so fand der IFS-Gutachter, der später die Ursache ermitteln sollte, ein klares, beinahe aufgeräumtes Spurenbild vor: Es gab einen deutlichen Brandschwerpunkt im Anschlussbereich des Wechsel-

**Bild 1 /** Der PV-Speicher: Wir haben den  
Anschlussbereich des Wechselrichters markiert.

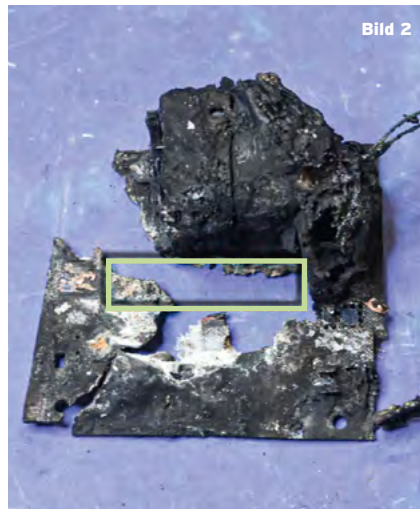
Bild 2

richters, an den die Gleichstromleitungen der PV-Module angeschlossen waren. Ein Überspannungsschutz, der hier installiert war, wies extreme Schäden im Bereich der Anschlussklemmen auf.

**Bild 2 /** Die Reste des Überspannungsschutzes:  
Im markierten Bereich haben sich die Anschluss-  
klemmen befunden.

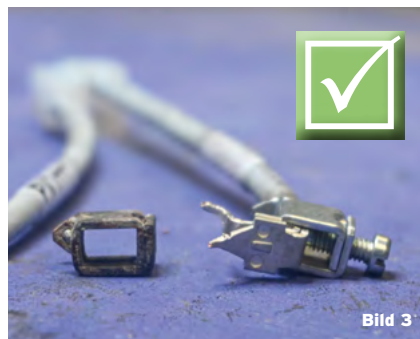
Bild 3

**Bild 3 /** Eine Vergleichsklemme - angezogen  
und mit eingesetzter Schraube

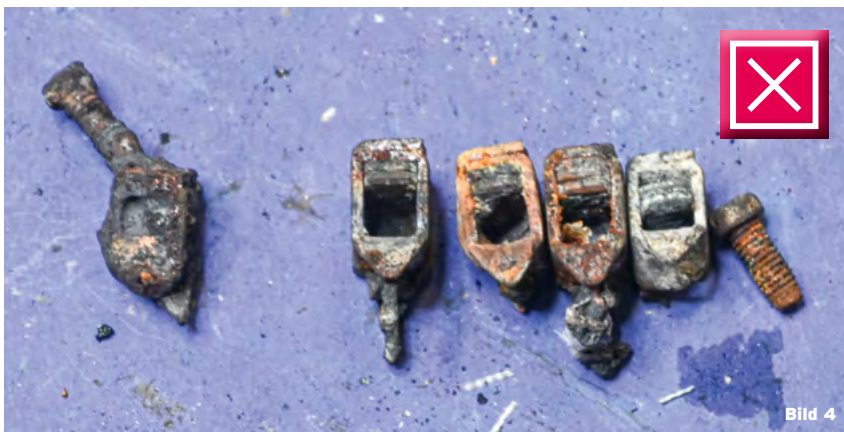
Bild 4

Ein einfaches Versäumnis bei der Installation hatte hier zum Brandausbruch geführt: Der Monteur hatte vergessen, die Klemmen am Überspannungsschutz anzuziehen. Die Klemmen wiesen massive Schäden auf; eine war durch einen Lichtbogen sogar geschmolzen. In keine

der Klemmen war die entsprechende Schraube eingeschraubt.

Wegen der nicht angezogenen Anschlussklemmen war es an dem Überspannungsschutz zu einem Übergangswiderstand gekommen. Dabei beginnt an der Fehlerstelle eine Spirale aus wechselnder Temperaturbelastung und dadurch steigendem Widerstand, die – wenn sie nicht rechtzeitig erkannt und unterbrochen wird – zum Brandausbruch führt.

**Bild 4 /** Die linke Klemme ist geschmolzen,  
und in keine der fünf Klemmen war, wie vorgesehen,  
eine Schraube eingeschraubt.

Viele Anlagen lassen sich  
heute mobil überwachen. Das  
ist ausgesprochen praktisch.  
Doch der Nutzen kommt nur  
zur Geltung, wenn auf Fehler-  
meldungen auch reagiert wird.  
Wenn an einer PV-Anlage etwas  
Ungewöhnliches passiert, sollte  
man nach der Ursache suchen.
